BJØNNLITJØNNVEGEN  
81

Tilstandsrapport

# Bjønnlitjønnvegen 81, 2634 FÅVANG

Selveier fritidsbolig på festetomt, bygget i 2008

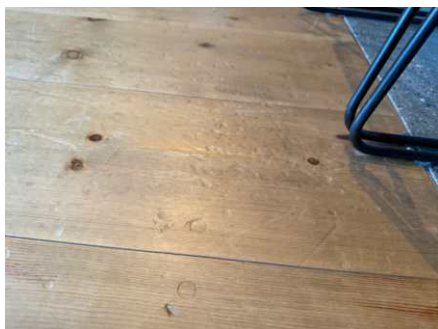
- Riss i betonggulv mellom kjøkken og grovkjøkken.
- Riper på vegger på soverom i 2. etasje etter bruk av stoler.
- Riper på gulv på soverom i 2. etasje.
- Det er hakk og sår på furugulv bak kjøkken øy.

Hakk og sår i gulv ved kjøkken øy.

-Alle nevnte avvik er kun av kosmetisk art og har ingen konsekvens utover dette.

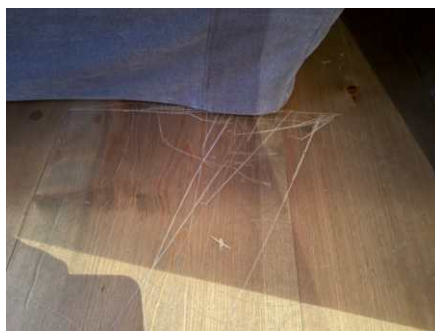
Riper på gulv.

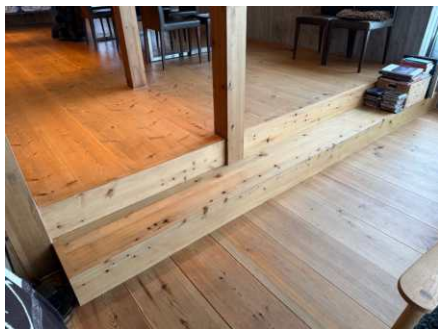
Liten trapp ned til stue.

-Trappen trenger justering eller bedre innfestning for å fjerne knirk. Ingen konsekvens utover noe knirk ved bruk av trapp.

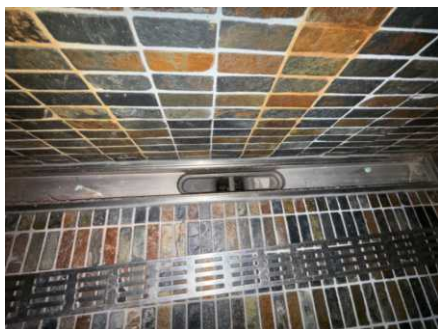
-Konsekvensen av eldre membran er at den blir sprøere og mindre elastisk, som kan resultere i utettheter.

Sluk.

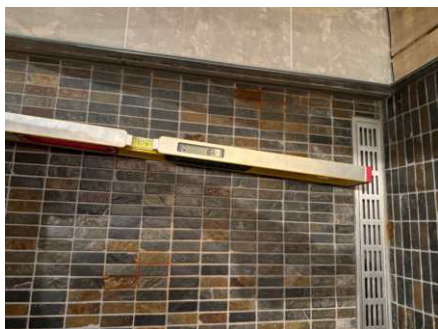
- Det er påvist avvik i fallforhold til sluk i forhold til krav i forskrift på byggetidspunktet.

-Til tross for avviket i fall, vil gulvet fortsatt kunne lede vann mot sluket, men med redusert effektivitet i dusjsonen. Konsekvens er redusert sklisikkerhet på gulvet.

Mindre fall i dusjsonen er krav.

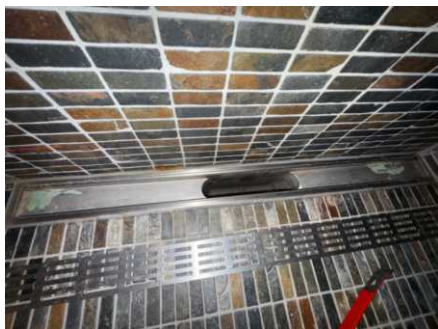
-Konsekvensen av eldre membran er at den blir sprøere og mindre elastisk, som kan resultere i utettheter.

Sluk.

-Da membran er 18 år gammel anbefales det å installere dusjkabinett.

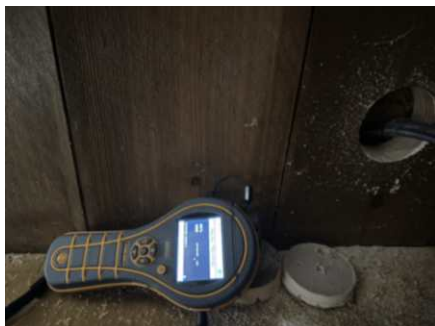
Hulltaking er foretatt uten å påvise unormale forhold. Hulltaking er foretatt ved/i soverom. Fuktkvotemåling (vekt%) i konstruksjonen ble målt til 7. Tørt på målested.

Måling etter fukt i vegg mot bad.

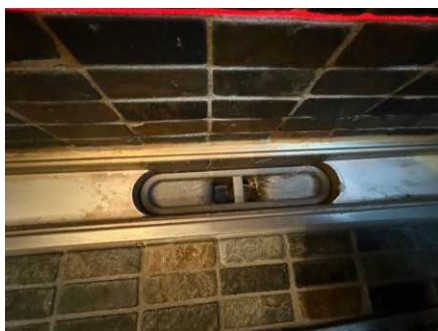
- Konsekvensen av eldre membran er at den blir sprøere og mindre elastisk, som kan resultere i utettheter.
- Da membran er 18 år anbefales det å installere dusjkabinett.

Sluk.

- Andre tiltak:
- Overvåk tilstanden jevnlig. For å få tilstandsgrad 0 eller 1 må tettesjiktet skiftes ut, men tidspunktet for når dette er nødvendig er vanskelig å si noe om.

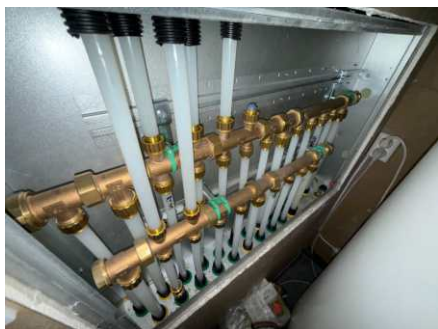
Innvendige vannledninger er av plast (rør i rør). Det er besiktiget i rørskap på teknisk rom.

Rørskap.

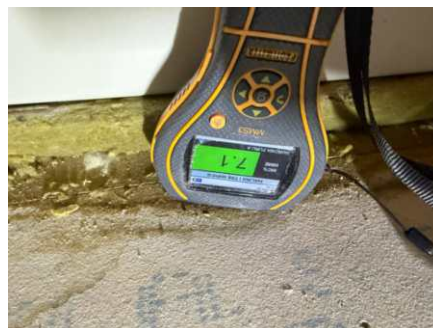
NB: Det er observert noen fuktskjolder under aggregat, det ble målt etter fukt uten å måle unormale verdier (tørt).

Måling etter fukt.
