LILLE STRANDEN 7

# Tilstandsrapport

📍 Lille Stranden 7, 0252 OSLO

# gnr. 210, bnr. 36, snr. 50

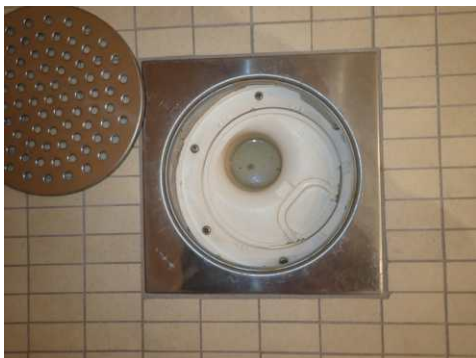
Lite riss i mykfuge i dusjsonen.

Overvåk tilstanden jevnlig. For å få tilstandsgrad 0 eller 1 må membran/tettesjikt skiftes ut, men tidspunkt for når dette er nødvendig er vanskelig å si noe om. Ved renovering, påse at alle forhold med membran/tettesjikt, våtsone, sluk, røranlegg mv dokumenteres. Det anbefales å rense sluk og vannlås med jevne mellomrom får å unngå oppfylling. Angående manglende drenering av innebygget sistene var dette normal utførelse på oppføringstidspunktet, men dette avviker fra dagens krav og kan utgjøre en risiko ved en evt lekkasje av sistene.

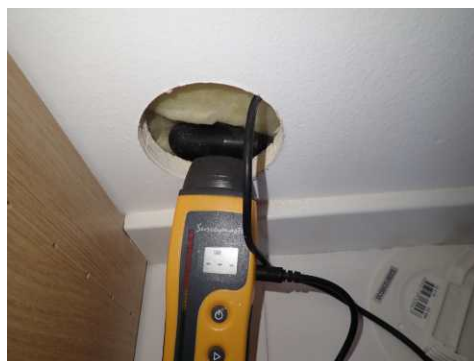
Det er boret hull på 73 mm mot våtsonen fra tilstøtende rom. Det er ikke avdekket noen unormale forhold inne i vegg rundt området ved hulltaket. Fuktmålingen er utført med Protimeter Surveymaster.

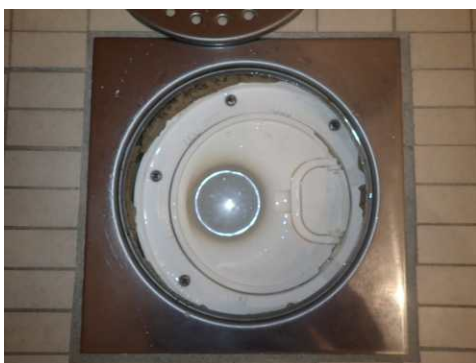
#### Vurdering av avvik:

- Det er avvik:

Overvåk tilstanden jevnlig. For å få tilstandsgrad 0 eller 1 må membran/tettesjikt skiftes ut, men tidspunkt for når dette er nødvendig er vanskelig å si noe om. Ved renovering, påse at alle forhold med membran/tettesjikt, våtsone, sluk, røranlegg mv dokumenteres. Det anbefales å rense sluk og vannlås med jevne mellomrom for å unngå oppfylling. Angående manglende drenering av innebygget sistene var dette normal utførelse på oppføringstidspunktet, men dette avviker fra dagens krav og kan utgjøre en risiko ved en evt lekkasje av sistene.

**Kostnadsestimat: Ingen umiddelbar kostnad**

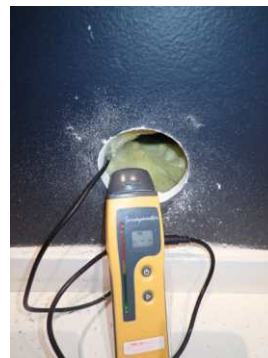
Det er boret 73 mm hull ved servant og ikke tilstøtende til våtsonen da dette ikke var mulig grunnet beliggenhet på våtsonen og veggens oppbygning. Det ble foretatt fuktmålinger med Protimeter med pigger i tilgjengelige materialer i hullet uten å påvise unormale forhold. Dette kan imidlertid begrense påliteligheten for å oppdage lekkasjer fra våtsoner.

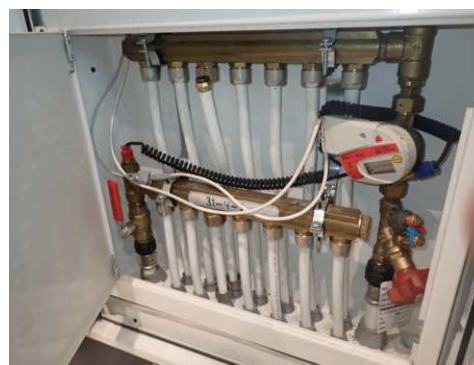
Oppvarming via radiatorvarme i oppholdsrom/soverom. Fordelerskap er plassert i entré.

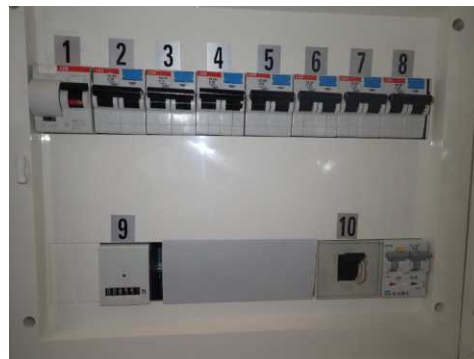
11. Foreta en helhetsvurdering av det elektriske anlegget, dets alder, allmenne tilstand og fare for liv og helse. Bør det elektriske anlegget ha en utvidet el-kontroll?

Nei
