# Vedtekter for Støvertunet Borettslag

# Martha Støvers vei 14

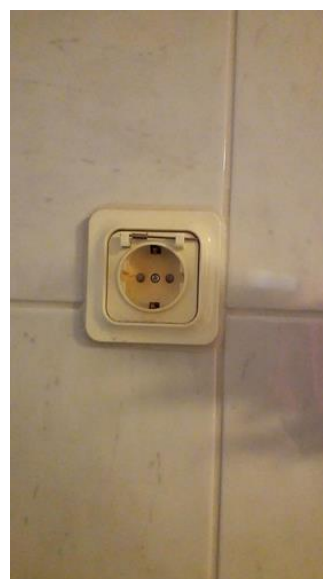
Forenklet vurdering av det elektriske anlegget - [Avvik]

Det er tegn til termiske skader på plugg til varmtvannsbereder.
