Egenerklæring

Monumentveien 37, 9901 KIRKENES

Tilstandsrapport

ANDELSLEILIGHET

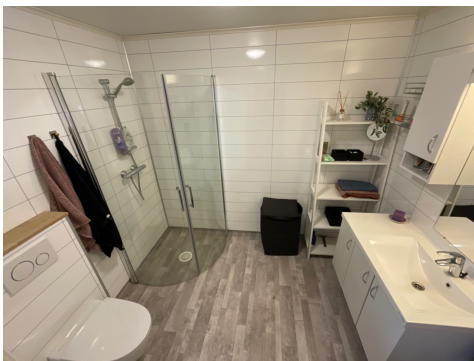
1. ETASJE > BAD

Bad fra 2017: Gulv belegg, baderomsplater på vegg, himlingsplater, dusjhjørne m/glassdører, vegghengt toalett, baderomsinnredning. Det foreligger dokumentasjon på bad.

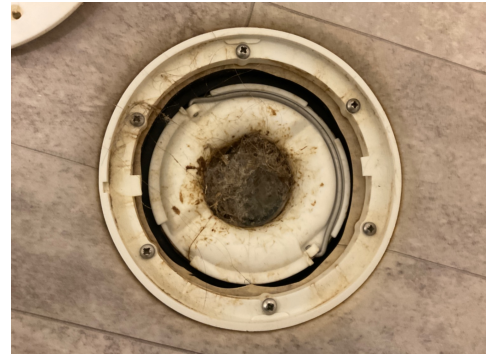
1. ETASJE > BAD

Plastsluk. Tettesjikt av gulvbelegg.

Det er foretatt fuktsøk på bad, utenå påvise unormale funn. Baderomsplater har nylig blitt oppgradert i våtsonen. Det foreligger en rapport på fuktmålinger, det er derfor ikke foretatt hulltaking.

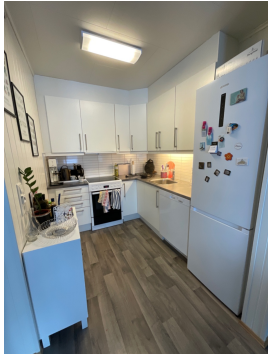
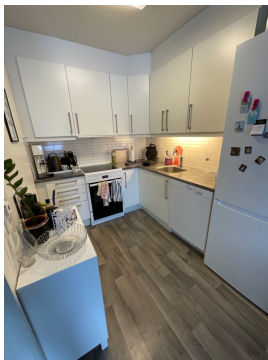
1. ETASJE > KJØKKEN

Kjøkkeninnredning fra 2017: Lyse fronter på overskap og underskap, laminert benkeplate av spon eller tilsvarende, kitchenboard på vegg over benkeplate, kjøkkenvask m/enkel kum, opplegg til oppvaskmaskin, kjøleskap og komfyr (m/komfyrvakt). Waterguard/lekkasje sikring under kjøkkenvask. Det må forventes normale bruksmerker på overflater.

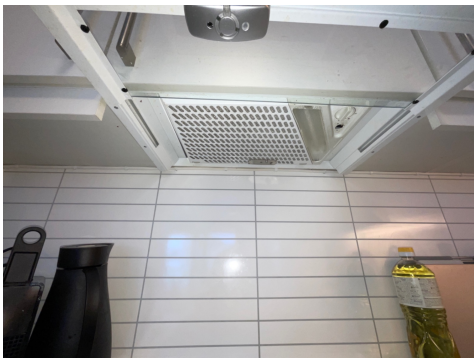
TG 1 Avtrekk

Kjøkkenventilator over komfyr.

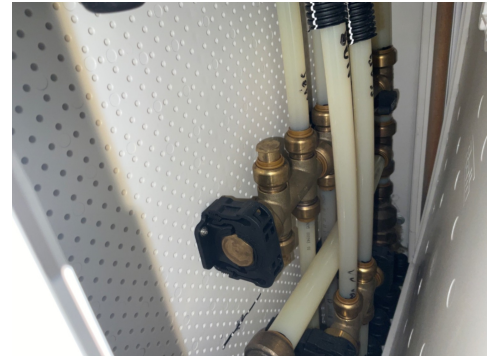
TG 2 Vannledninger

- Rørkurser på rør-i-rør system bør merkes.

Det anbefales å nummerere vannkursene med oppdatert kursoversikt.

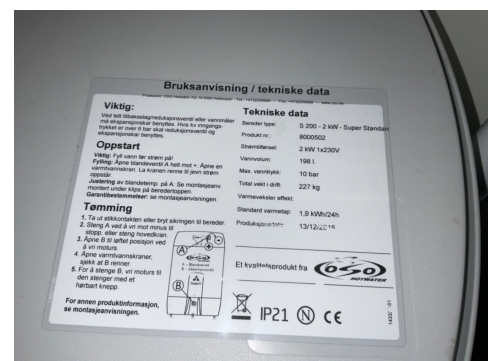
TG 1 Varmtvannstank

Varmtvannstank av type OSO Hotwater 198 liter fra 2016.

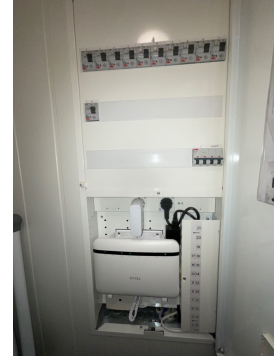
Inntak og sikringsskap

10. Er det tegn på at kabelinnføringer og hull i inntak og sikringsskap ikke er tette, så langt dette er mulig å sjekke uten å fjerne kapslinger?
Nei
11. Finnes det kursfortegnelse, og er den i samsvar med antall sikringer?
Ja
12. Foreta en helhetsvurdering av det elektriske anlegget, dets alder, allmenne tilstand og fare for liv og helse. Bør det elektriske anlegget ha en utvidet el-kontroll?
Nei

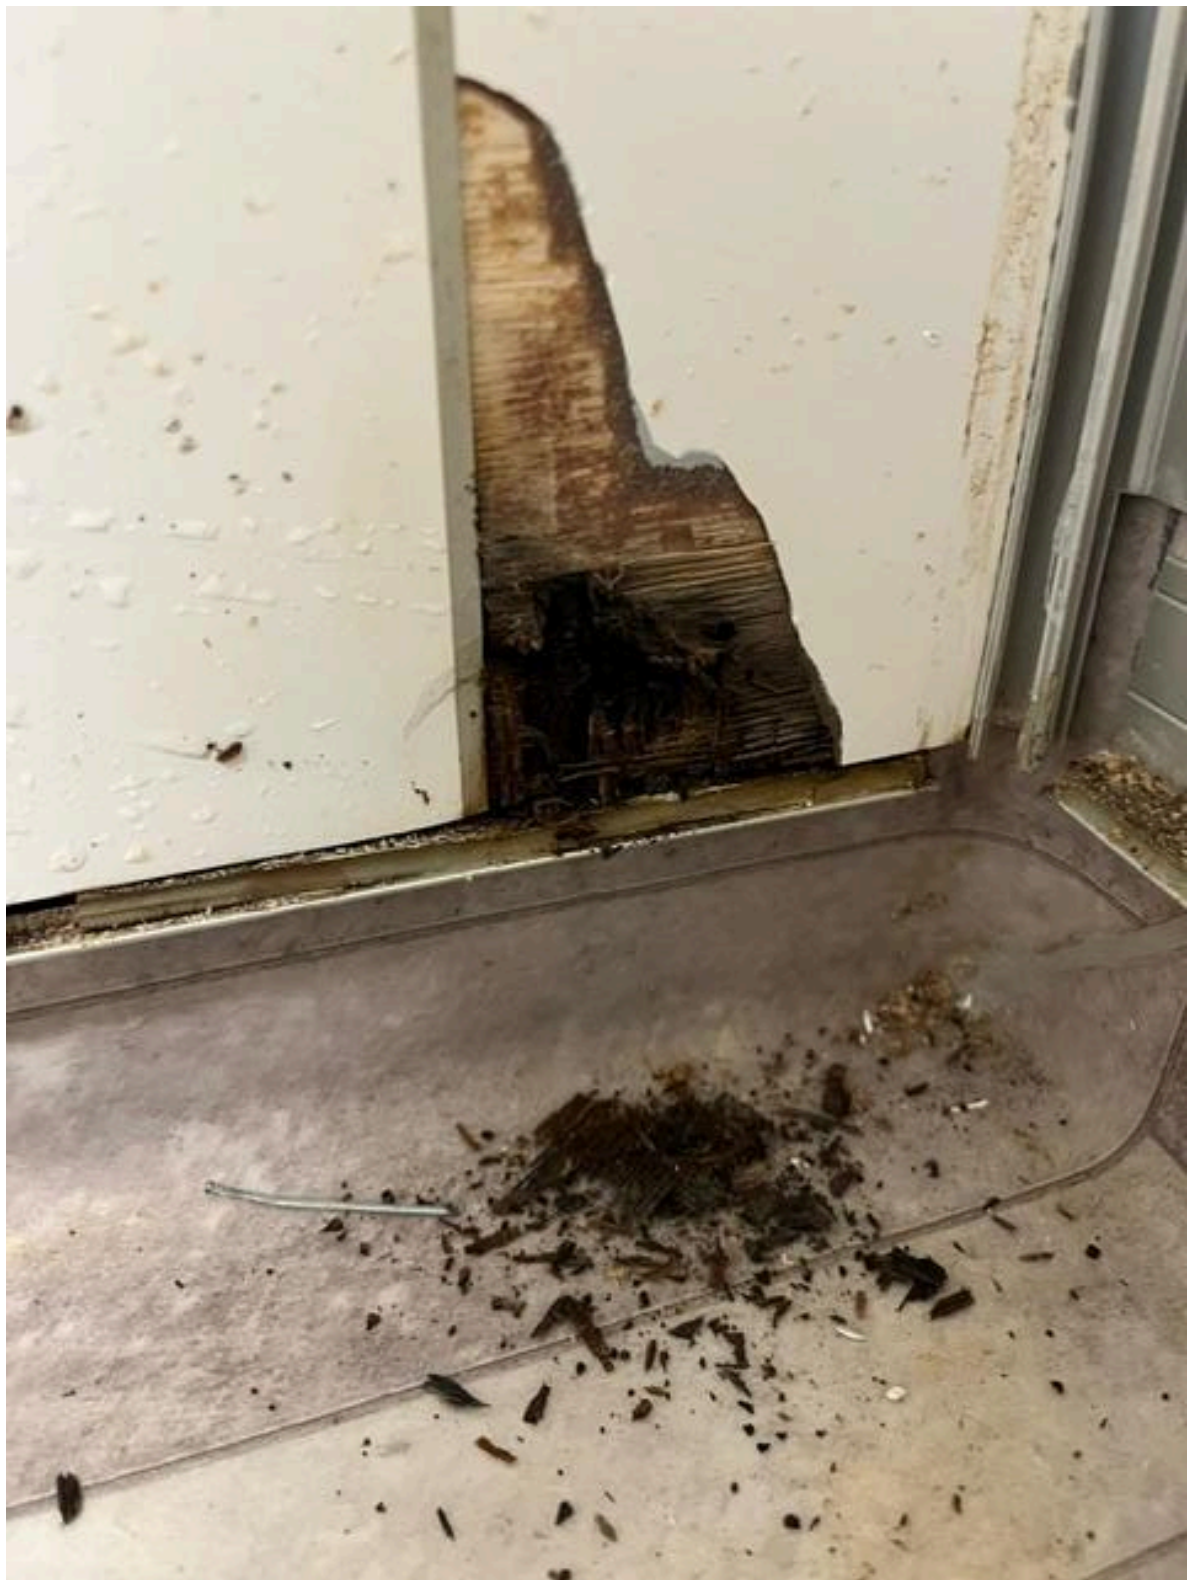
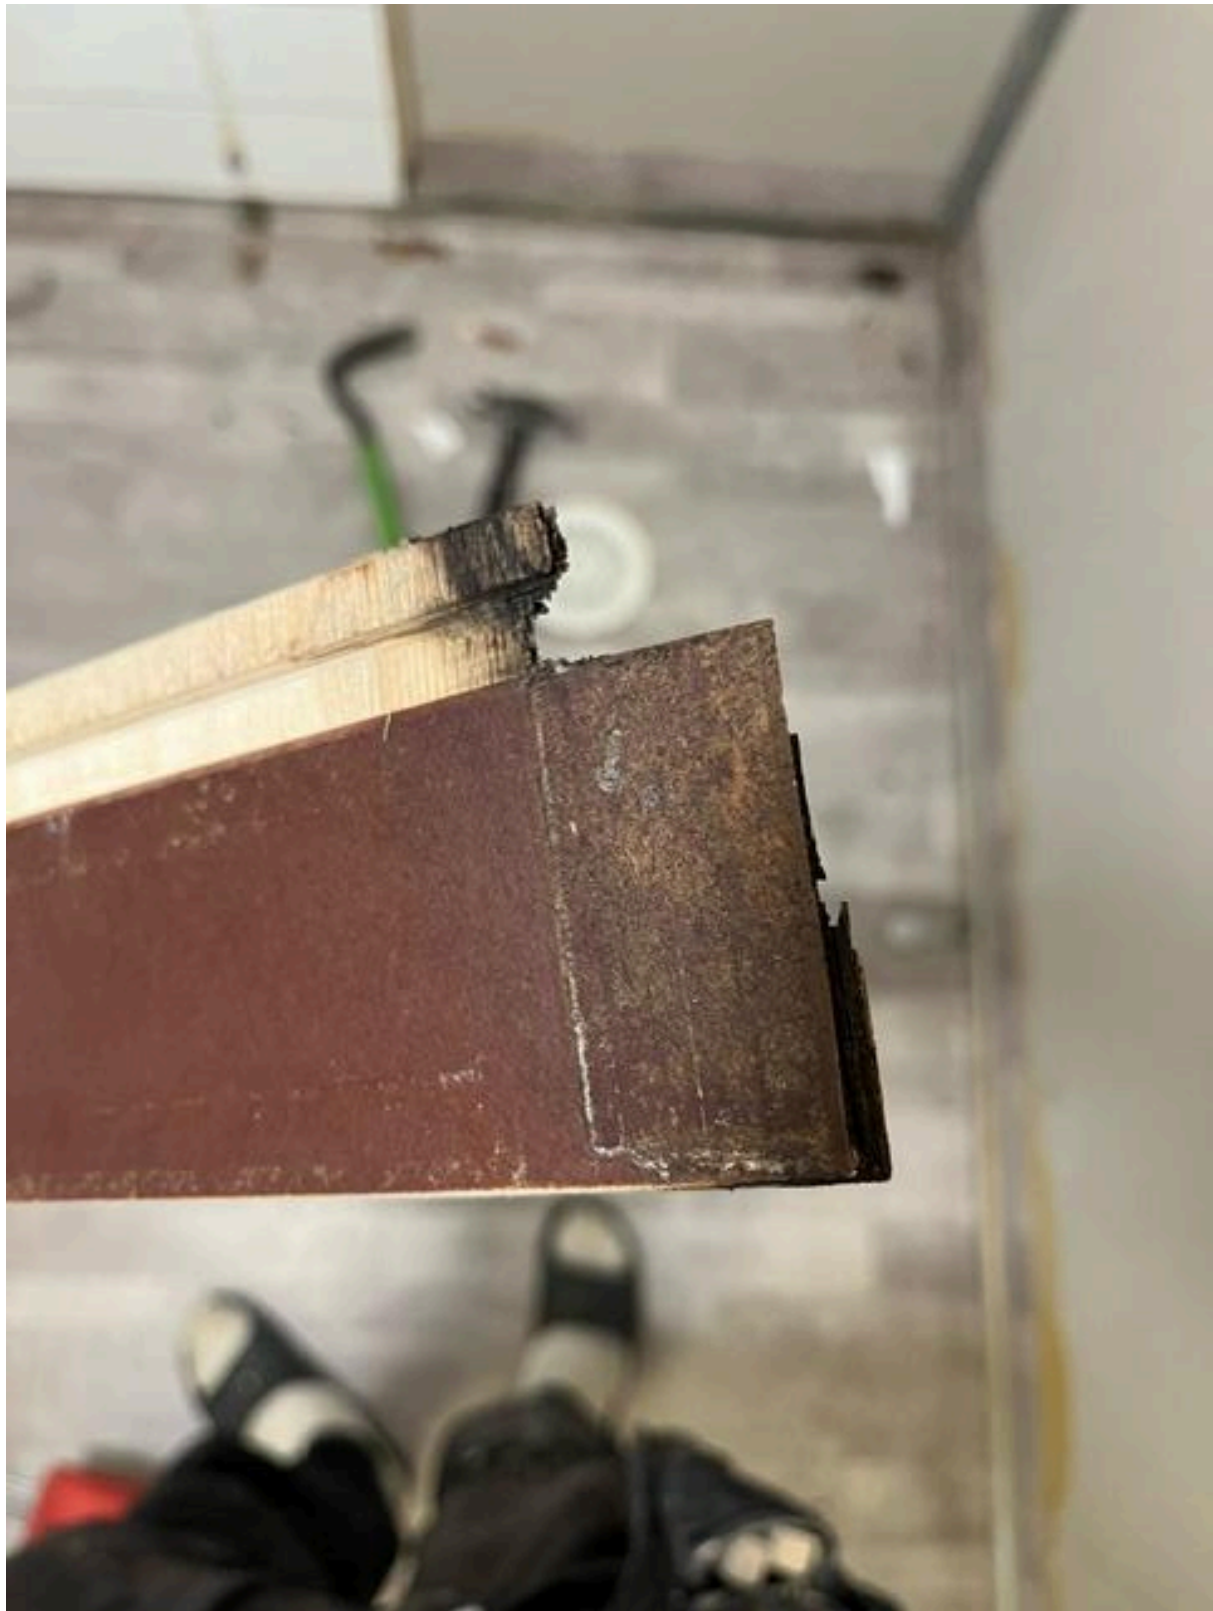
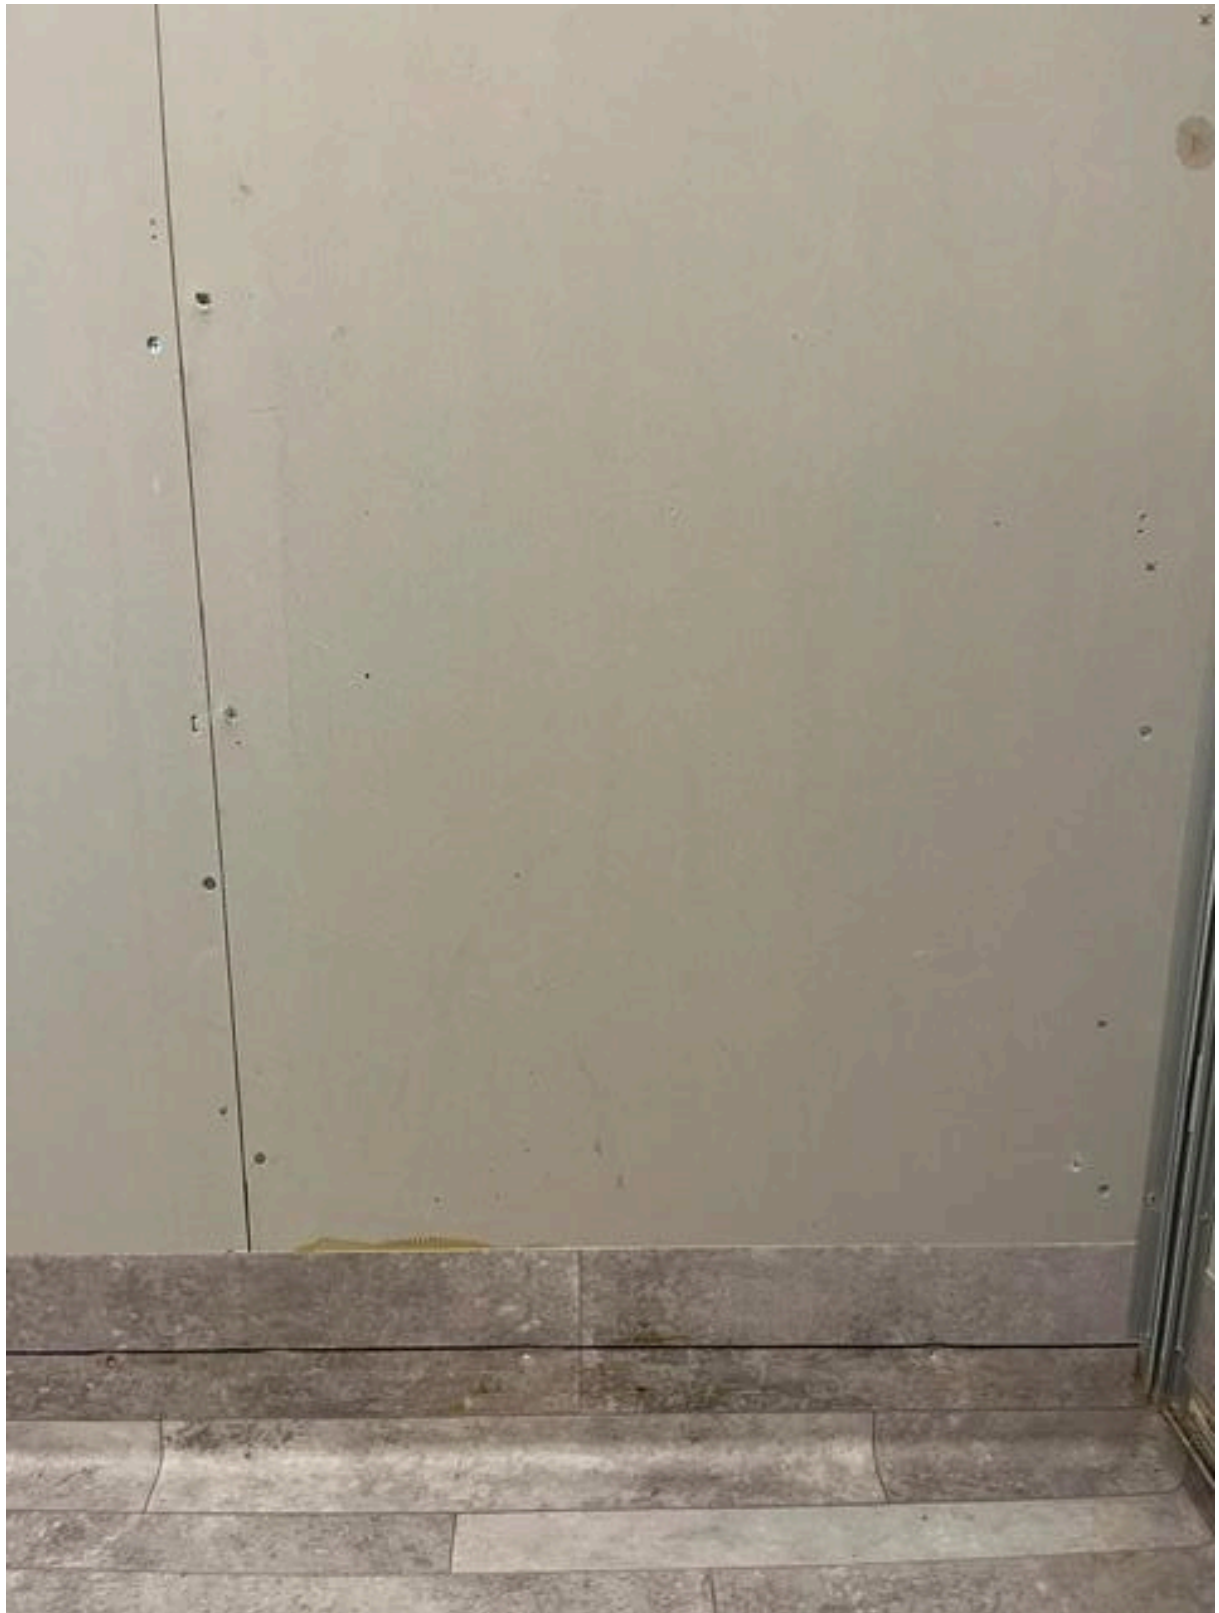
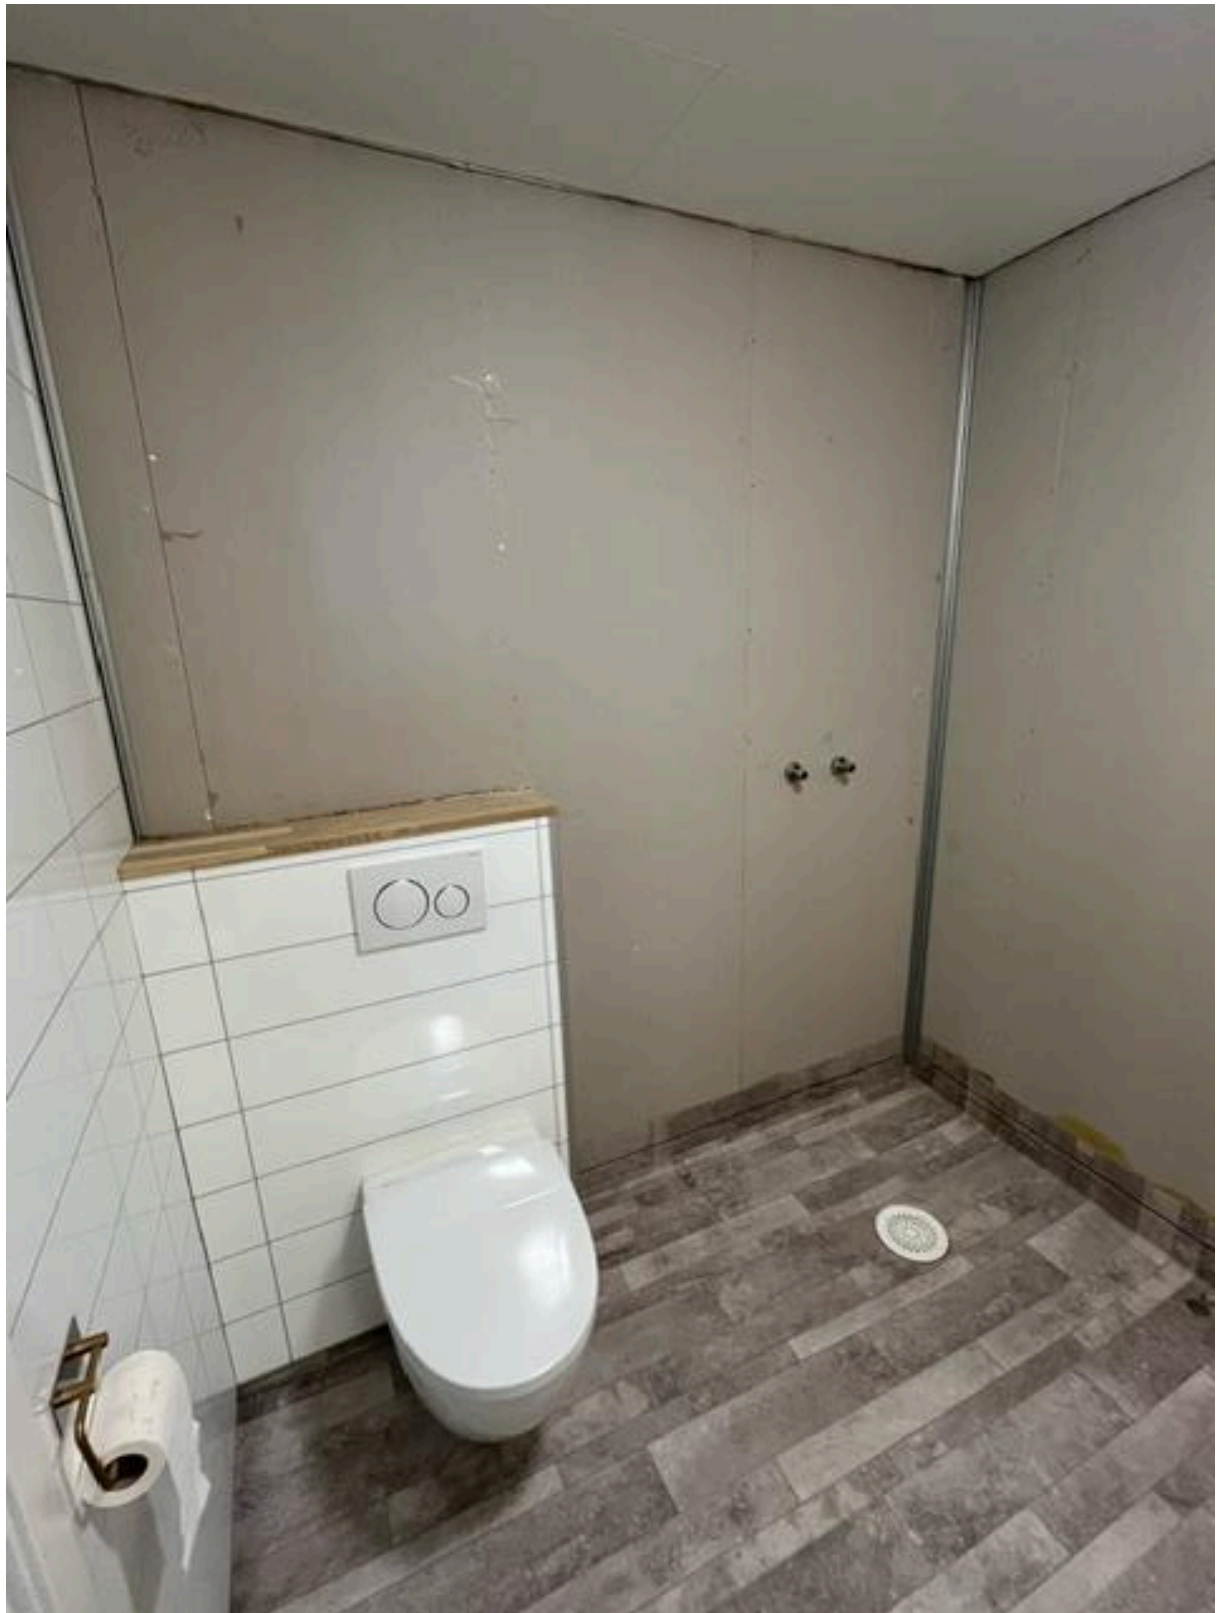
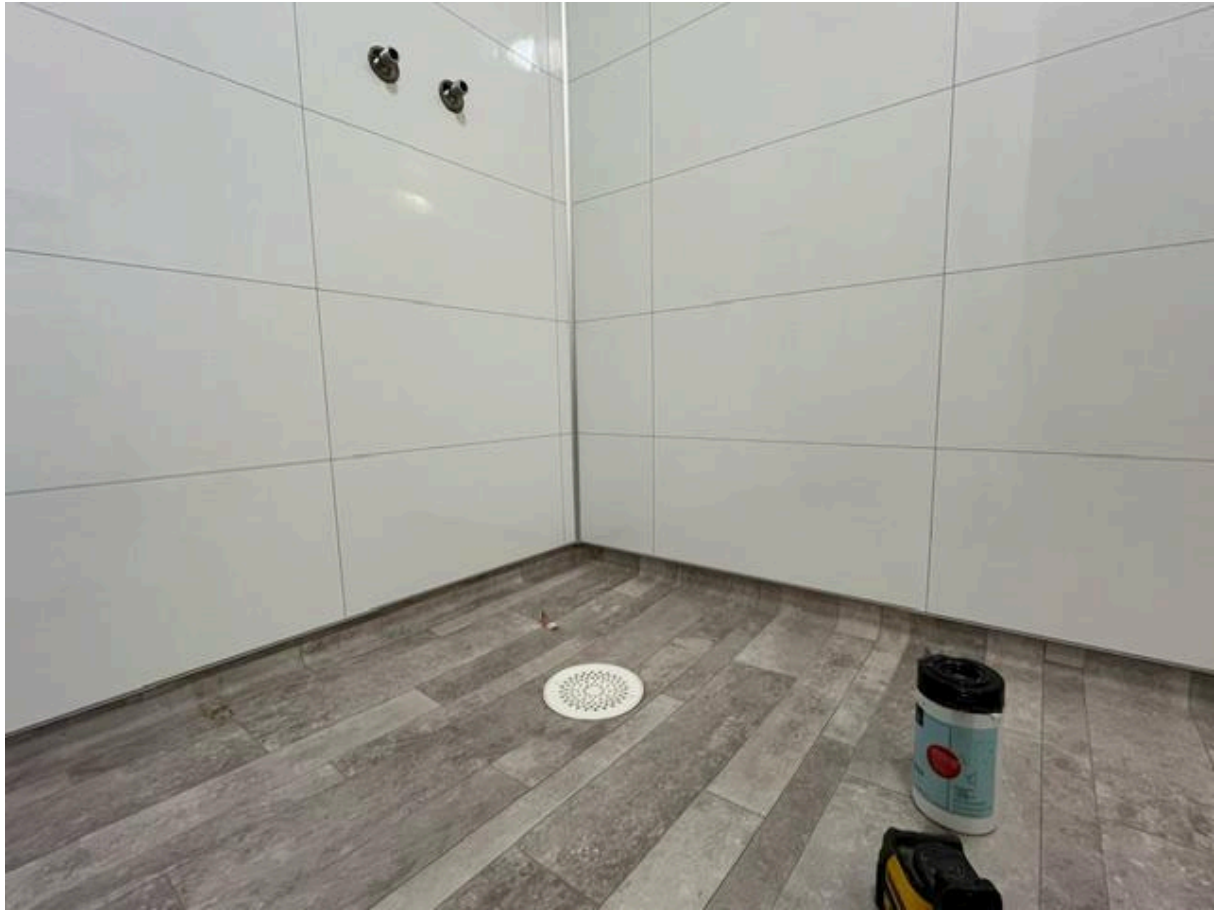
Det har blitt oppdaget ulike slitasje skader på badet i denne leiligheten som vi har utbedret Lørdag 25.05.24. Blant annet var fugen nederst ved bunnlisten gått i oppløsning, platen var begynt å smuldre som følge av dette. Belegget på dokassen var løsnet og ikke fuget i skøyt gulv-dokasse. Platene som var satt fra dokasse mot maderomspanel var ikke fuget i hjørnet, dette gjelder også hobbyplaten på topp av dokasse. Taklist har tatt skade av fuktigheten i rommet grunnet dårlig avtrekk.

Jeg kan også legge til at veggen har ikke tatt noen form får skade, da belegget har en så høy oppbrett som har tatt eventuelt vanninntrenginger. Gipsen bak baderomspanel er helt tørr og ingen tegn til fuktskader.

Vi oppdaget også dårlig bruk av fug/tettningsmasser i eksisterende plater. Disse datt i fra hverandre når vi sku ta dem ned. Samme med hjørne og bunnlister, disse var så å si kun poppet på uten noen form for tetting, som ikke er i henhold til monteringsanvisning av fibo baderomspanel.

Legger ved bilder som avtalt. Har tatt noen under rivningen, og etter endt resultat.

Det som er utbedret er følgende:---Rivning av baderomspanel i våtsone, fra hjørnet til hjørnet. Det er lagt ny bunn og hjørnelister som er fuget på nytt. Represjon av belegg, som er limt fast i dokasse. Denne er også fuget i skøyt langs dokasse. Det er fuget rundt hele dokassen. Det er montert nye taklister i hele rommet.
