# Tilstandsrapport

Fritidsbolig

Tudalen 0, 6220

gnr. 29, bnr. 95

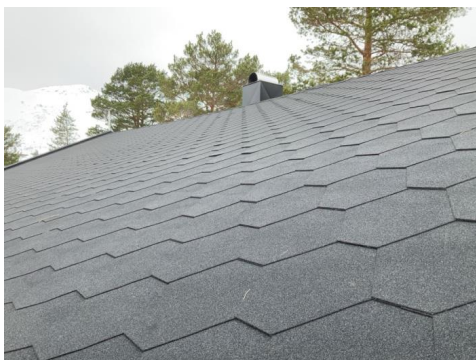
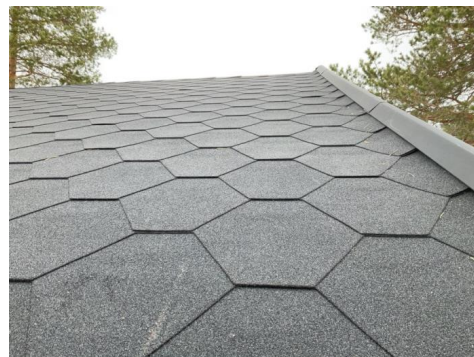
Taktekke av pappshingel. Det er opplyst i tidligere salgsoppgave å være oppgradert med ny shingel i 2017. Taktekket er vurdert fra bakkenivå og via takfot.

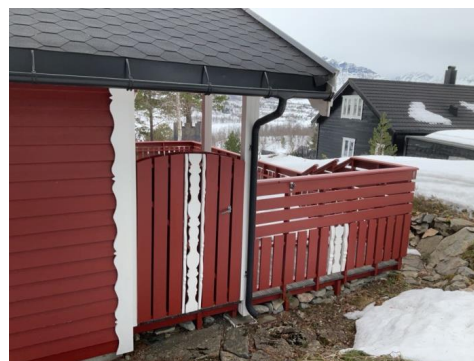
### ! TG 1 Nedløp og beslag

Det er observert renner og beslag av metall. Renner og beslag er fra byggeår og noe oppgradert etter byggeår.

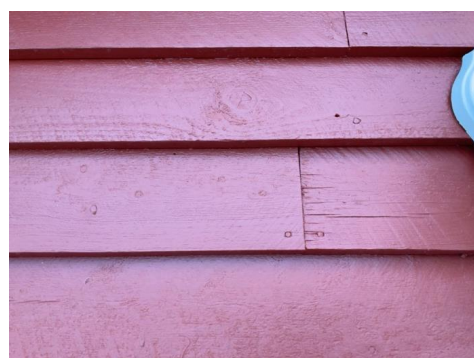
### ! TG 2 Veggkonstruksjon

Yttervegger i trekonstruksjon fra byggeår med liggende bordkledning.

Videre oppgraderinger, enkelte utskiftninger og vedlikehold må påregnes.

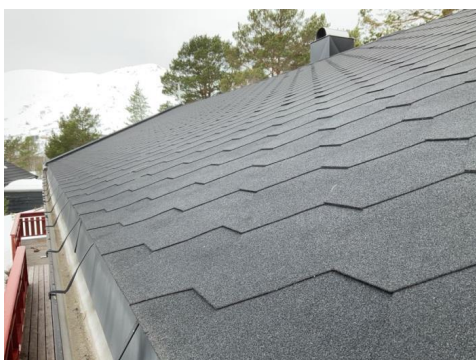
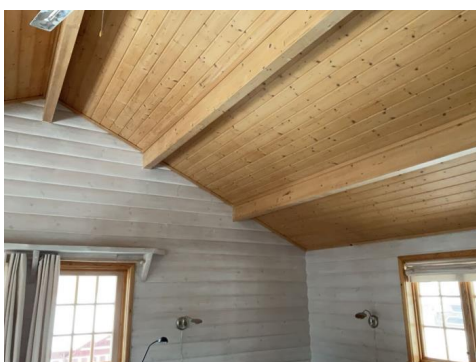
## ! TG 2 Takkonstruksjon/Loft

Det er ved besiktigelse av takflate utvendig, registrert/ observert nedbøy i takflate. Det er innvendig foretatt kontrollmåling av limtre mot syd. Denne heller ca 45 mm ned fra opplegg ved kjøkken til yttervegg mot vest. Det er ukjent årsak til dette forholdet. Det vises til at gulvflater heller omtrent tilsvarende. Det vises til registrert råtskade på støtte under limtre drager utvendig. Se også under beskrivelse av bjelkelag om muligheter for retting.

Holde nevnte forhold under oppsikt, ved mye snø på taket må måking av taket påregnes.

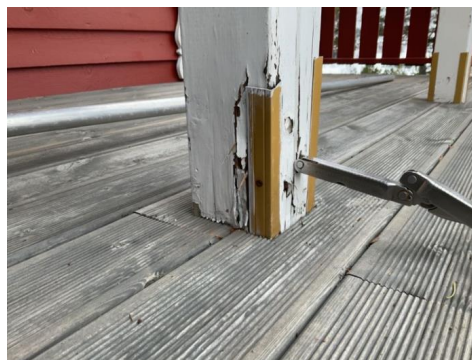
## ! TG 3 Bæresøyle under limtre

Utvendig bærestøtte av tre for takutstikk.

Støtten har råtskade i nedkant. Dette er støtten for den limtre drageren som henge mest ned mot vest.

Utskiftning av støtten må utføres.

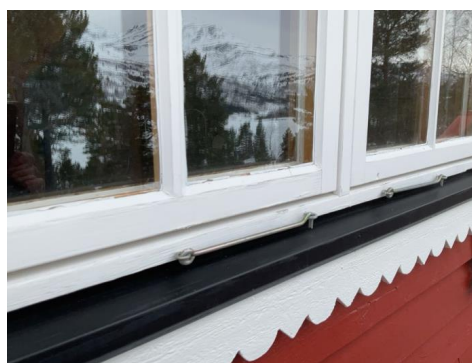
## ! TG 2 Vinduer

Hytten har trevinduer som stilvinduer med koblet glass og med sprosser.

Det må påregnes normalt videre vedlikehold ved vinduer.

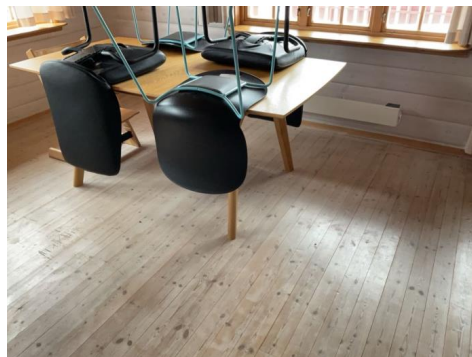
## ! TG 1 Overflater

Innvendig er det overflater fra byggeår. På gulv er det furugulv. Innside av yttervegger og delevegger er med panelte kledninger. Innvendige himlinger er med panelte flater.

Noe riper og overflate slitasje på gulv, men ikke utover det en kan forvente med bakgrunn i alder.

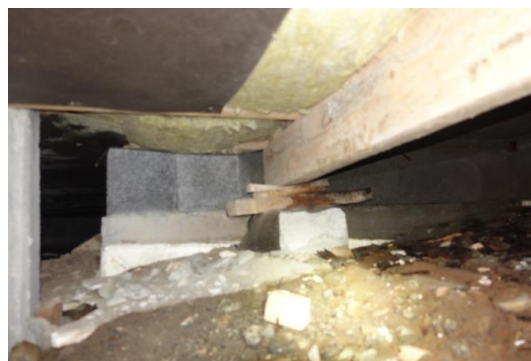
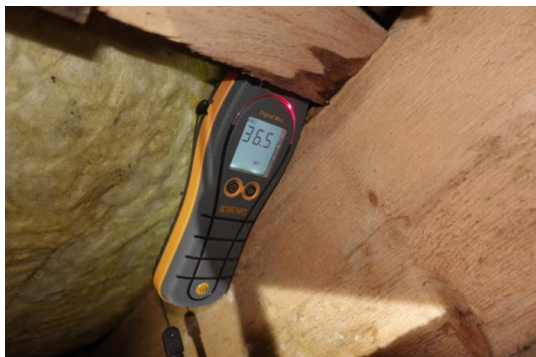
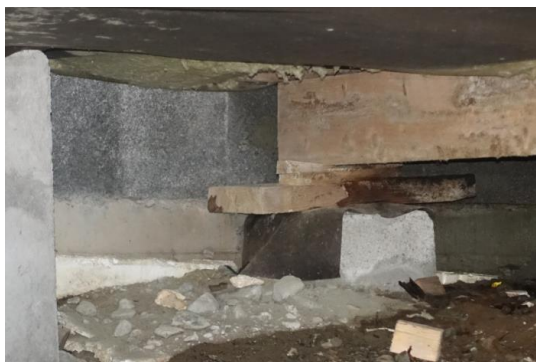
## ! TG 3 Etasjeskille/gulv mot grunn

Det er etasjeskille som trebjelkelag over krypkjeller. Isolert og kledd med plater fra undersiden.

- Målt høydeforskjell på over 30 mm gjennom hele rommet. Tilstandsgrad 3 gis med bakgrunn i standardens krav til godkjente måleavvik.

Det er registrert en del understøttelser av bjelker og drager i krypkjelleren som ikke er fagmessig utført og med fuktskade.

Oppgraderinger og utbedringer av understøttelser er påregnelig.

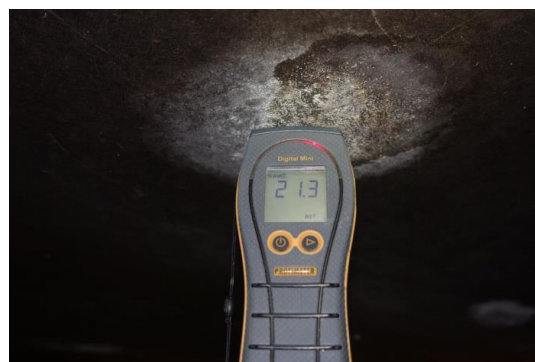
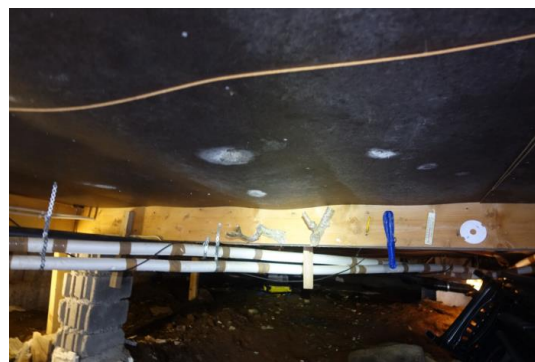
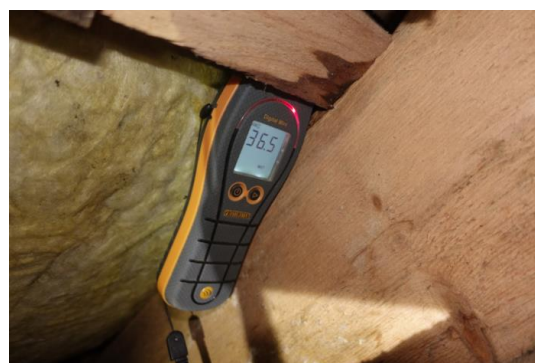
- Det er ikke tilfredsstillende ventilering av krypkjeller.
- Det er stedvis påvist fuktnivå som tilsier at konstruksjonen kan ha fuktskader.
- Det er påvist andre avvik:

Det er registrert fukt på bjelker mot nord, dette mot betongplatten ved inngangen til hytten. Denne platten ligger høyere enn bjelkelaget, dette er en uheldig løsning i forhold til inntrekk av fukt. Det er ikke lagt dampsperre (plast) mot grunn. Krypkjellere skal ha en løsning med dampsperre mot grunn for å redusere jorddamptrykket inne i krypkjeller. Jorddamptrykk øker faren for fuktskade.

- Det må foretas tiltak for å lukke avviket.
- Overvåk konstruksjonen jevnlig. Avviket kan medføre behov for tiltak, men bør observeres over tid.
- Bedre ventilering må etableres.

Det må utføres lokale utbedringer i forhold til å hindre fuktinntrekk ved inngangen. Lokale utbedringer ved bjelkelag og plater må påregnes. Berde understøttelse av bjelker og drager.

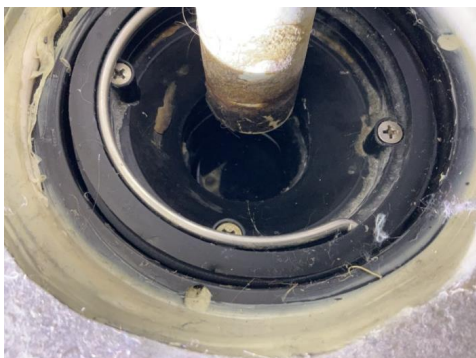
### ! TG 2 Sluk, membran og tettesjikt

- Det er påvist mangelfull/feil utførelse rundt rørgjennomføringer e.l. som gir fare for fukt i konstruksjonen i våtsone.

- Overvåk konstruksjonen jevnlig. For å få tilstandsgrad 0 eller 1 må løsningen utbedres, men tidspunktet for når dette er nødvendig er vanskelig å si noe om.
- Løsningen/utførelsen rundt rørgjennomføringer gir fare for fukt inn i konstruksjoner.
