# Tilstandsrapport

📍 Hilda Bakkens vei 4, 8445 MELBU

# gnr. 53, bnr. 223

## ENEBOLIG

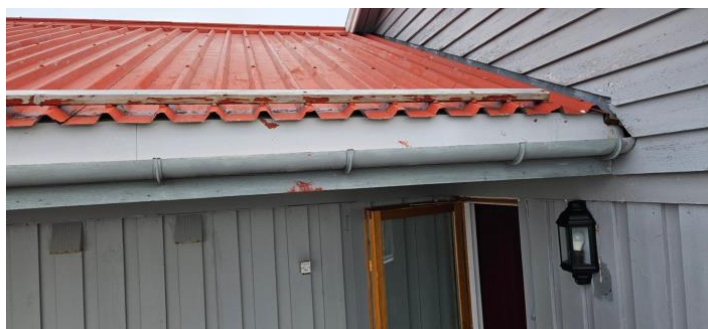
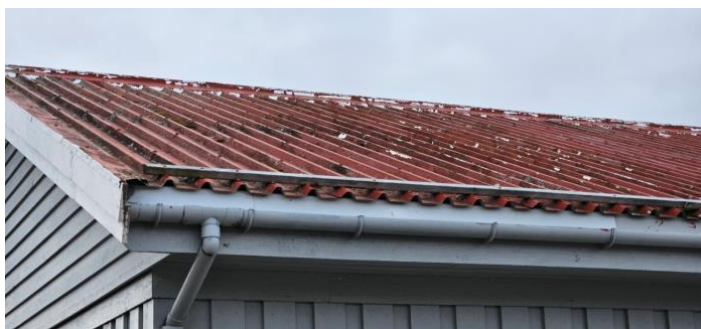
- Mer enn halvparten av forventet brukstid er passert på taktekingen.
- Det er påvist andre avvik:

Det ble registrert en del rustdannelse/malingsavflassing på taktekket

- Tidspunkt for utskiftning av takteking nærmer seg.
- Det må foretas tiltak for å lukke avviket.

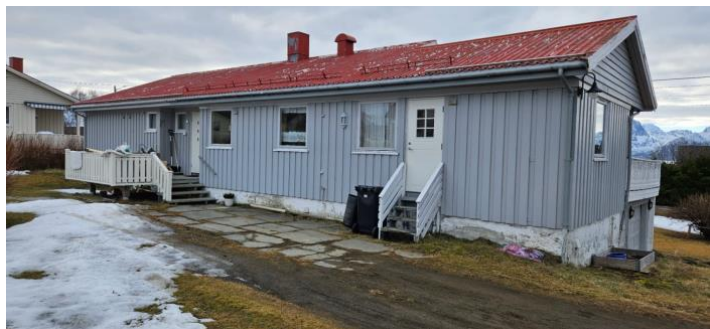
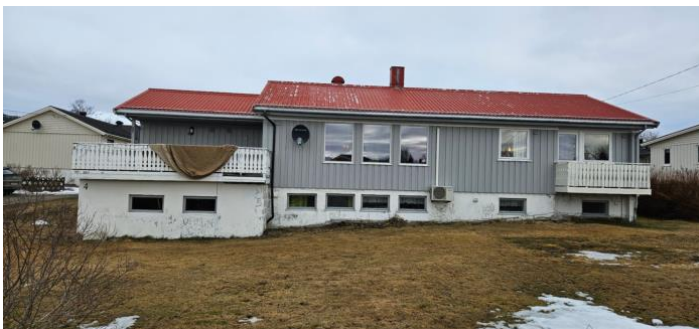
### Nedløp og beslag

Takrenner og nedløp er i plast.

- Det mangler snøfangere på hele eller deler av taket, noe som var krav på byggemeldingstidspunktet.
- Mer enn halvparten av forventet brukstid er passert på renner/nedløp/beslag.
- Det mangler tilfredsstillende adkomst til pipe for feier.
- Takrenner har punktvis lekkasjer.

- Stigetrinn for feier må monteres.
- Lokal utbedring må utføres.

Kostnadsestimat: 10 000 - 50 000

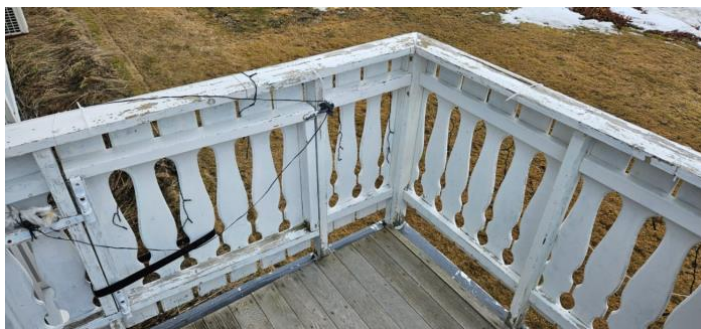
## ! TG 2 Luftebalkong

Det er luftebalkong utenfor soverom mot sørøst. Balkongen har spaltegulv.

- Det er påvist at dekke på terrassen har en del sprekker.
- Rekkverket er for lavt i forhold til dagens krav til rekkverkshøyder.

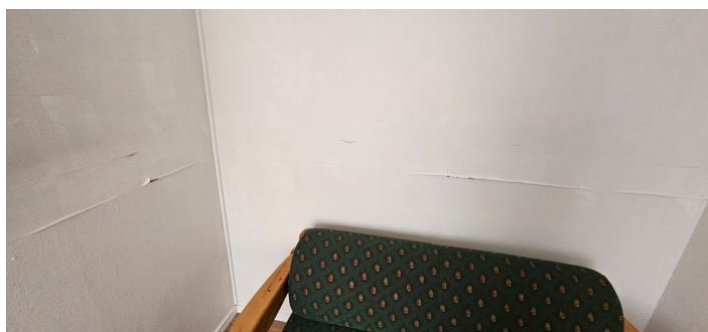
## Etasjeskille/gulv mot grunn

Etasjeskiller er av trebjelkelag.

Det ble målt høydeavvik nord - sør gjennom stue/kjøkken : 17 mm.

Målt avvik øst-vest gjennom stue - gang - soverom: 20 mm.

- Målt høydeforskjell på over 15 mm gjennom hele rommet. Tilstandsgrad 2 gis med bakgrunn i standardens krav til godkjente måleavvik.

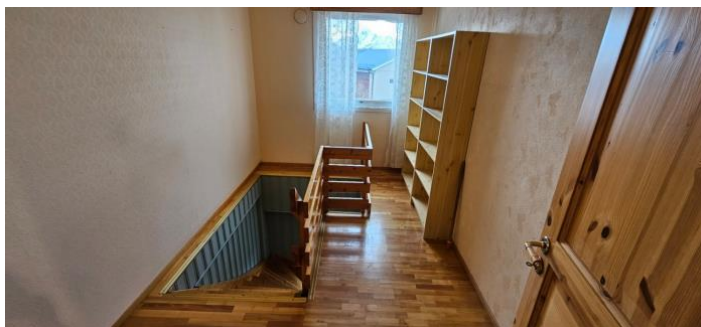
## Innvendige dører

Innvendig har boligen furu fyllingsdører og finerte dører.

- Det er påvist avvik som tilsier at det bør foretas tiltak på enkelte dører.

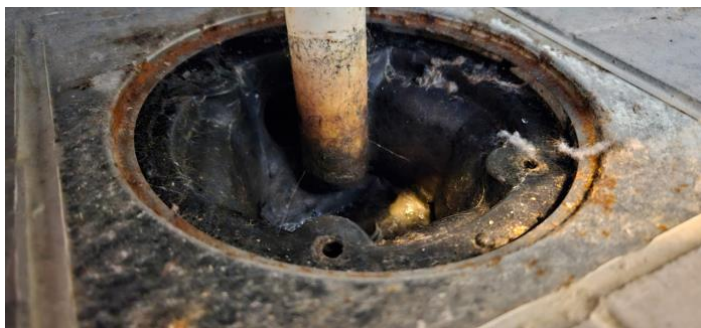
## HOVEDPLAN > BAD

Hulltaking er foretatt uten å påvise unormale forhold. Hulltaking er foretatt ved/i soverom bak dusjkabinett. Fuktkvotemåling (vekt%) i konstruksjonen ble målt til 0.

- Våtrommet må totalrenoveres. Alle forhold med tettesjikt, våtsone, sluk m.m. må dokumenteres.

Kostnadsestimat: 100 000 - 300 000

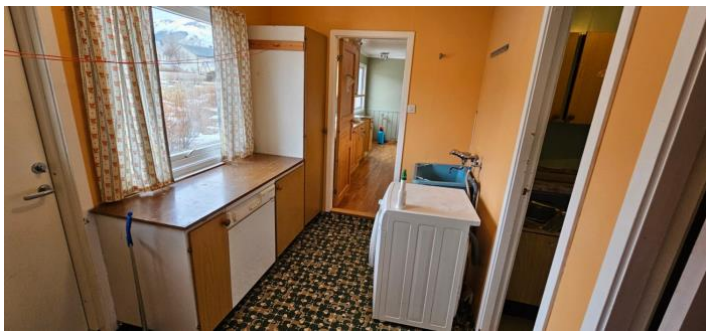
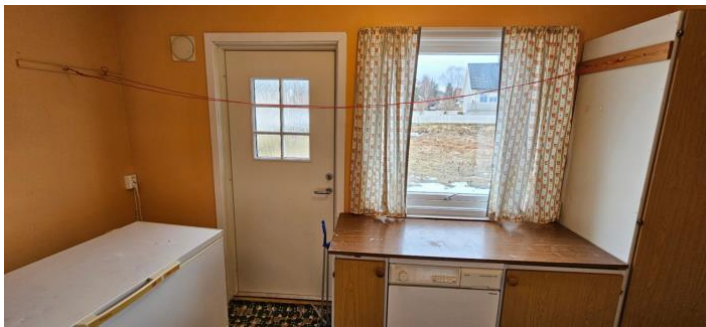
## HOVEDPLAN > VASKEROM

Hulltaking er foretatt fra bod bak skyllekaret, uten å påvise unormale forhold. Fuktkvotemåling (vekt%) i konstruksjonen ble målt til 8 %.

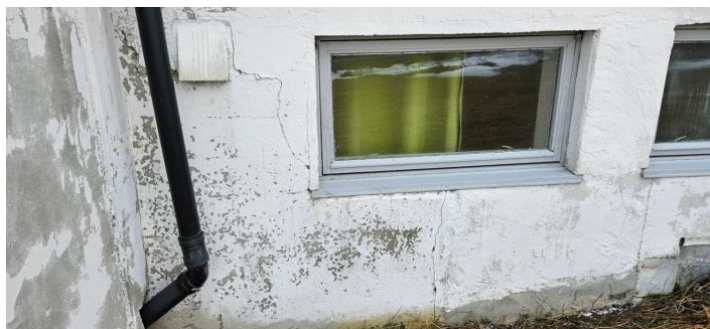
### Terrengforhold

Tomta er svakt skrånende mot sørvest.
