Tilstandsrapport

Leilighet

Blindheimsvegen 20, 6012 ÅLESUND

Oppdragsnr.: 18978-1417

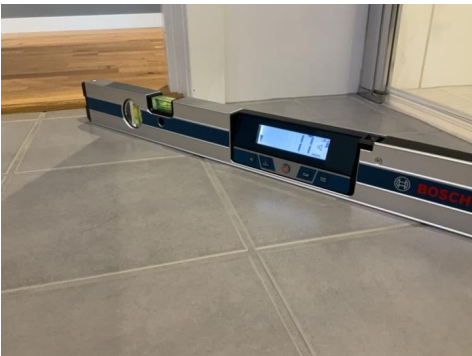
! TG 1 Overflater Gulv

Gulvet er flislagt. Rommet har vannbåren gulvvarme.

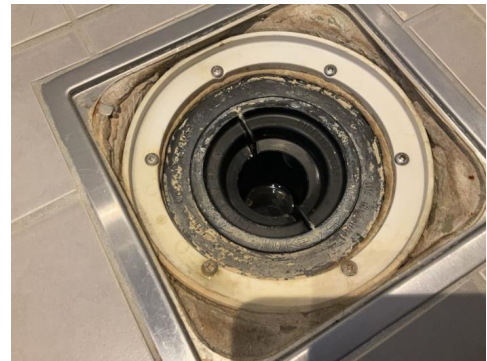
ETASJE > BAD

! TG 2 Sluk, membran og tettesjikt

Vurdering av avvik:

Konsekvens/tiltak

- Innhent dokumentasjon, om mulig.

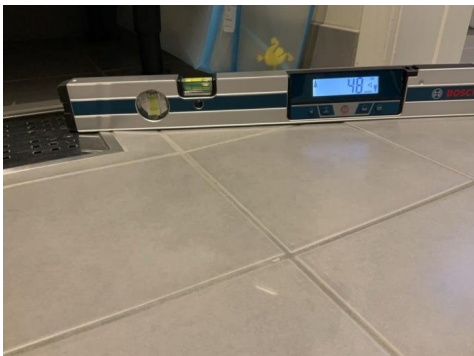
TG 1 Overflater Gulv

Gulvet er flislagt med kantflis på vegger. Rommet har vannbåren gulvvarme.

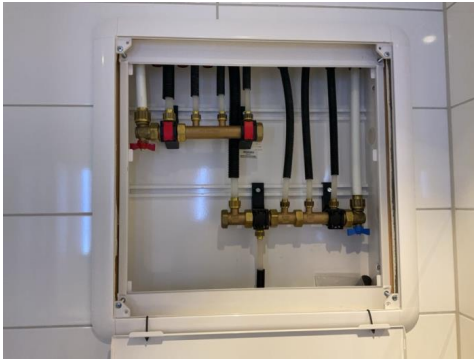
TG 1 Vannledninger

Innvendige vannledninger er av plast (rør i rør) fra byggeår. Røranlegget er besiktiget via rør i rør skapet.

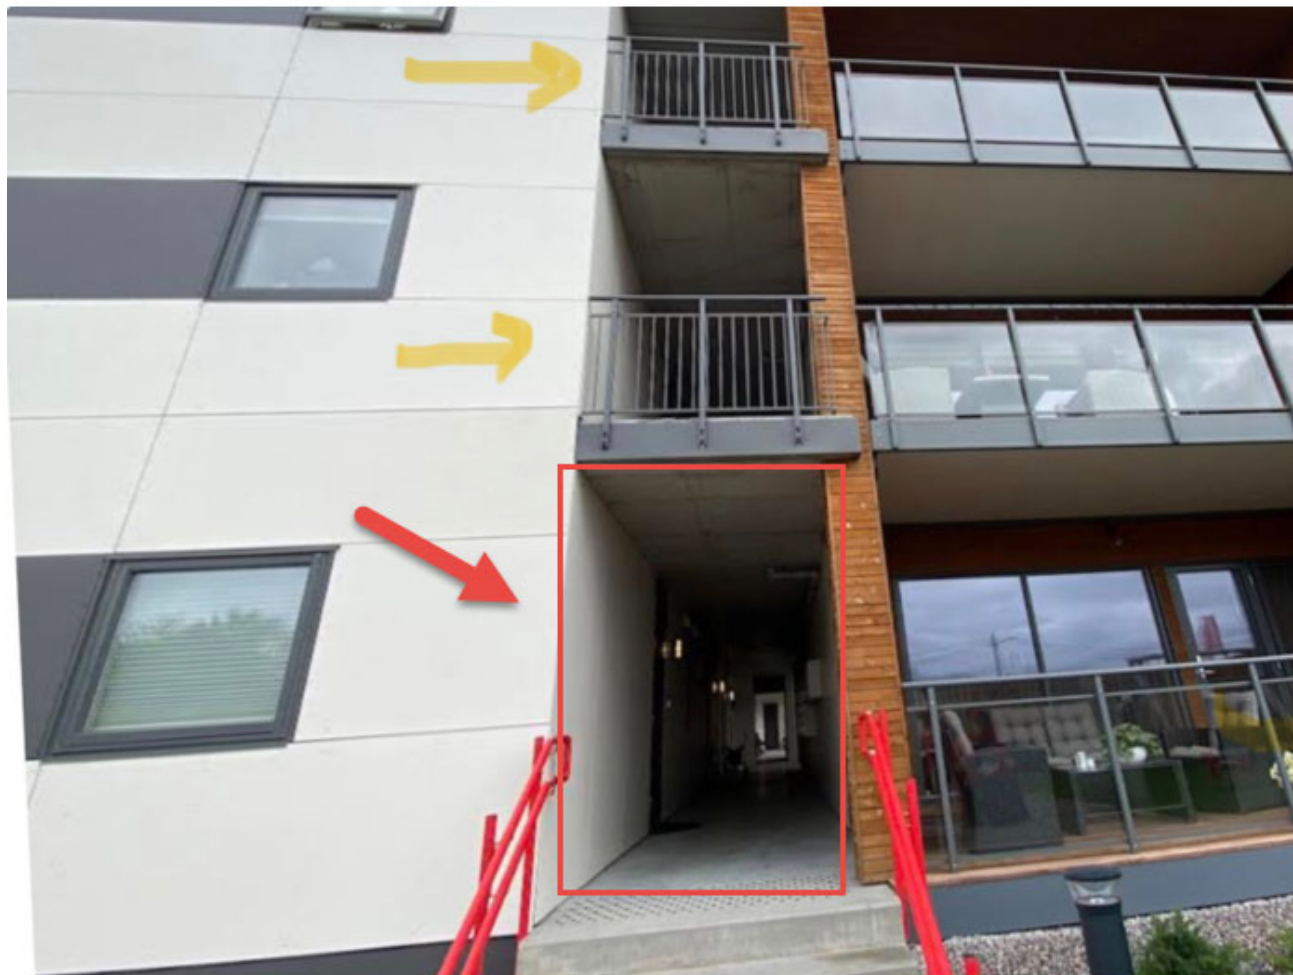
Sameiet Sjursåkeren planlegger å sette inn en dør i første etasje ved utgang til uteområde.

Følgende bilde viser hvordan dette er tenkt:

De røde pilen viser plasseringen av den nye døren mot syd.
