Schweigaards gate 82B

Dette skjema vil være en del av salgsoppgaven

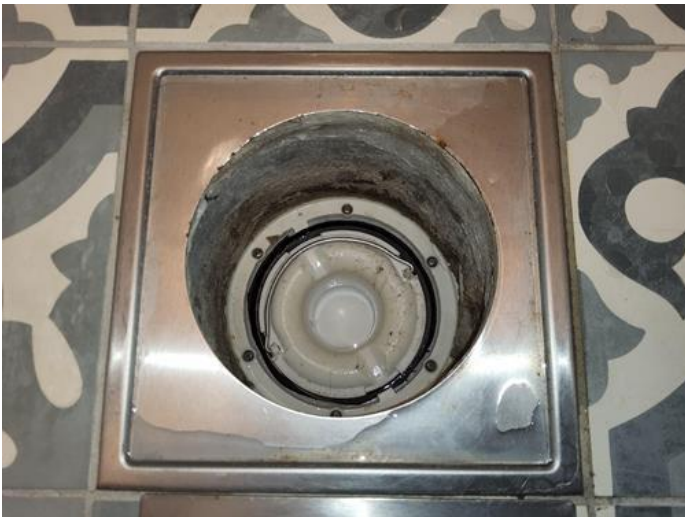
Kommentar - [Sluk]

TG 2	
	Overflater gulv	Det er riss/sprekker i gulvfliser ved sluk. Kan skyldes utettheter i tettesjikt. Skade bør utbedres. Det registreres bomlyd (tegn til hulrom) under enkelte gulvfliser. Eksakt årsak er ikke kjent. Forholdet indikerer manglende vedheft mellom flis og underlag. Fliser med bom kan løsne og være svekket mot ytre påvirkninger. Jevnlig ettersyn anbefales slik at tiltak kan iverksettes ved behov.

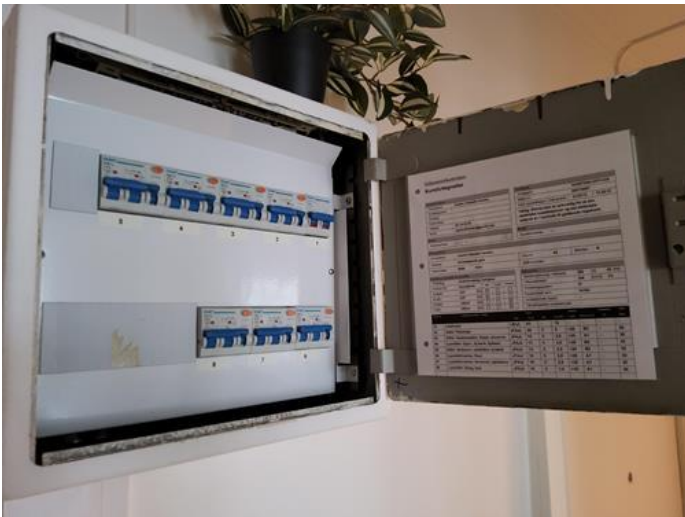
Beskrivelse - [Sikringskap]

**TG 2** Forenklet vurdering av det elektriske anlegget | Som følger av manglende samssvareklæring på deler av det elektriske anlegget som er montert etter år 1999 er TG2 satt i henhold til NS3600.
Med bakgrunn i de registrerte avvik bør det gjennomføres en utvidet el-kontroll av en kvalifisert elektrofaglig person.
