Tilstandsrapport

Tomannsbolig

Klippevegen 5, 6230 SYKKYLVEN

Befaringsdato: 02.07.2025

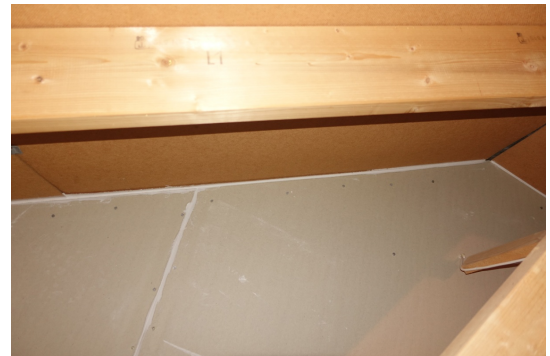
Ytterligere undersøkelser om det er foretatt utvendig sikring mellom undertak og taktekke.
Oppgraderinger med utbedringer/ montering av gips til undertaket og mellom sperrer må påregnes dersom det ikke er utvendig brannskille.

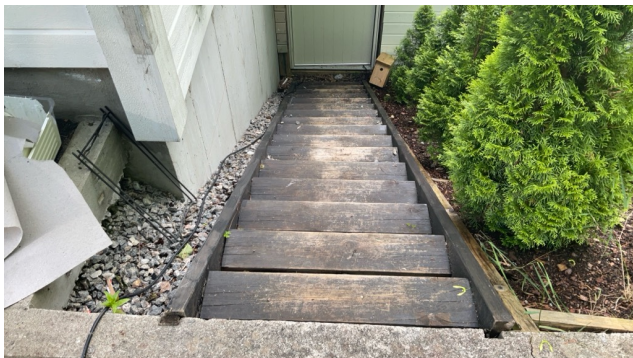
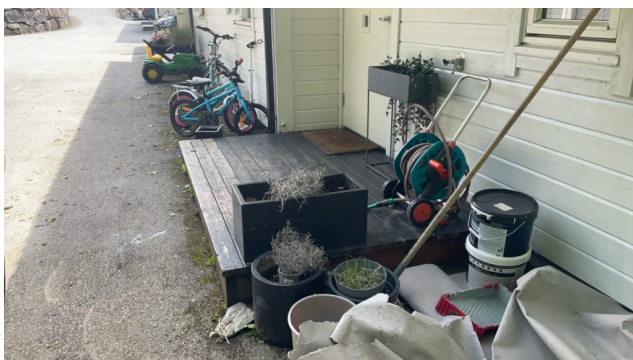
Det må etableres rekkverk/ håndløper på begge sider av kjellertrapp for å tilfredsstille dagens forskrift.

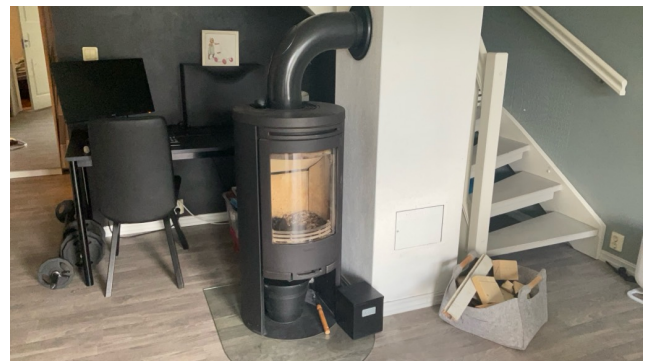
TG 1 Pipe og ildsted

Elementpipe fra byggeår med pussede og malte flater. Det er pusset og malt brannmur. Det er tilsluttet en peisovn i kjellerstuen. Det er en glassplate på gulvet under peisovnene.

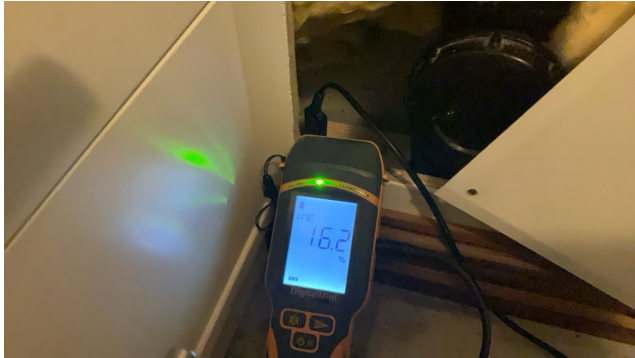
TG 1 Rom Under Terreng

I underetasjen er det betongplate/ oppførede gulv med sponplater. Det er yttervegger er innførede og platekledd, himlinger med hvite himlingsplater. Det er foretatt fuktmålinger i allerede etablert luke i bakvegg. Det er ikke registrert unormale verdier her ved fuktmålinger.

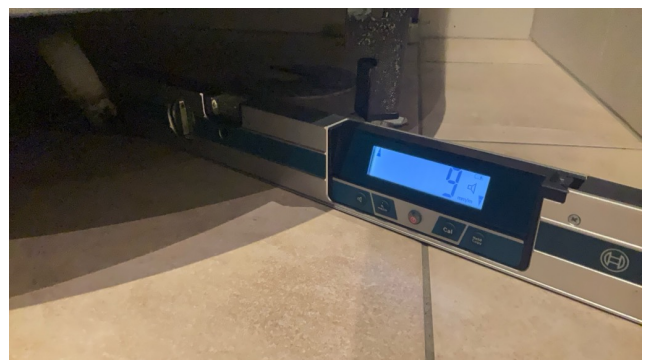
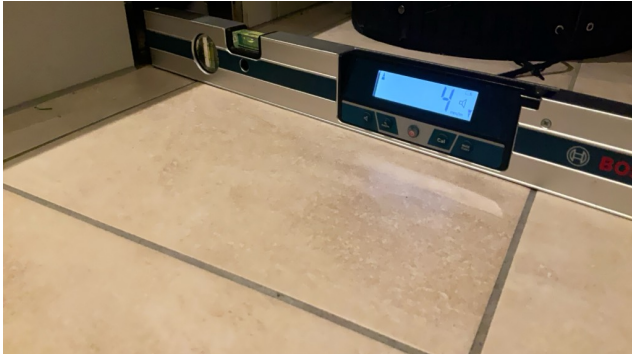
! TG 2 Sluk, membran og tettesjikt

Vurdering av avvik:

- Overvåk tilstanden jevnlig. For å få tilstandsgrad 0 eller 1 må tettesjiktet skiftes ut, men tidspunktet for når dette er nødvendig er vanskelig å si noe om.

Det er en god løsning med dusjkabinett på rommet, dette sikrer at dusjvann ledes direkte i sluken uten å fukte gulv og veggflater.

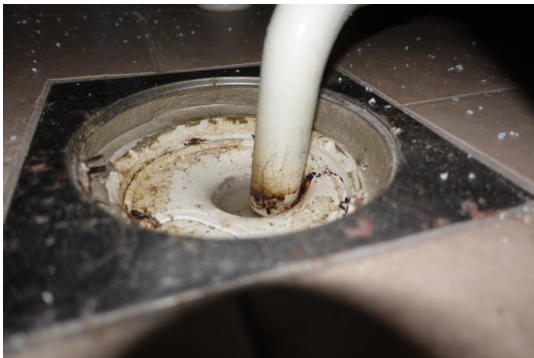
! TG 2 Sanitærutstyr og innredning

- Det er ikke påvist tilfredsstillende løsning for å synliggjøre lekkasje fra innebygget sisterner.

- Ved implementering av innebygget sisterner var det ikke krav om lekkasjesikring, konstruksjonen bør jevnlig observeres.
- Uten dreneringsløsning/lekkasjesikring kan lekkasjer pågå over lang tid uten å bli oppdaget. Dette kan føre til omfattende fuktskader i omkringliggende byggematerialer.

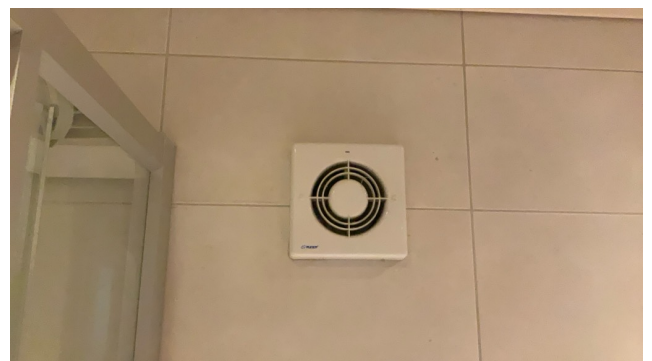
! TG 0 Tilliggende konstruksjoner våtrom

Hulltaking er foretatt i bodveggen, på baksiden av dusjen. Det er i forbindelse med hulltakingen ikke påvist unormale forhold.

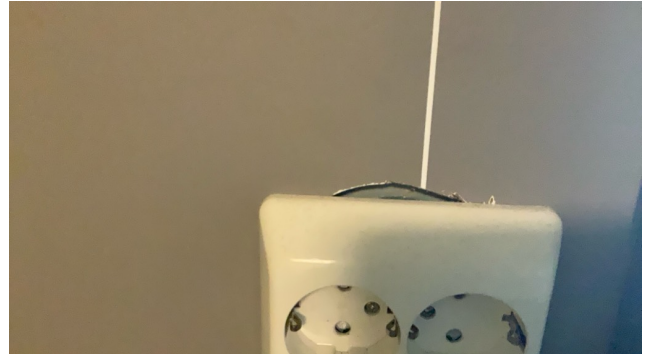
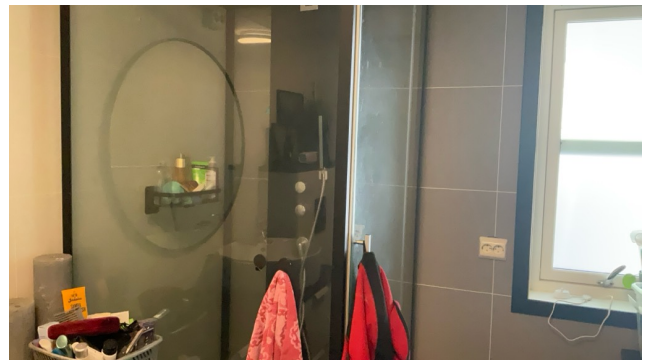
! TG 2 Overflater Gulv

- Det er vindu/dør med ikke fuktbestandige materialer i våtsonen (ved vask, dusj, badekar, osv.), løsningen eller byggematerialet er uegnet. rommet har en del preg av u-fagmessig utførelse. Det er noe ujevnheter i fuger og høydemontering av veggplater, det er videre deksel for stikkontakt som ikke dekker selve hulltakingen.

- Det må gjøres tiltak for å lukke avviket.
- Uegnede materialer må fuktbeskyttes/utskiftes.

Rette deksel for stikkontakt og utbedre noen fuger. Det er en god løsning med dusjkabinett på rommet, dette sikrer at dusjvann ledes direkte i sluken uten å fukte gulv og veggflater.

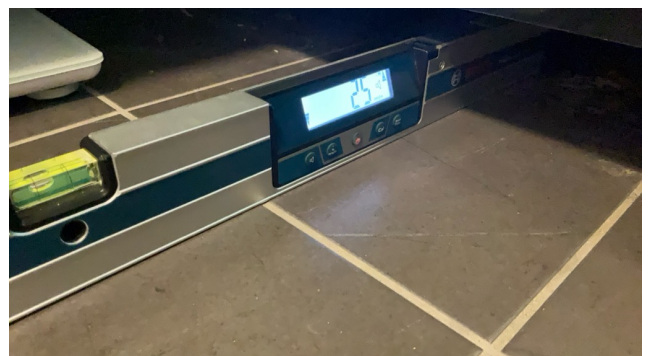
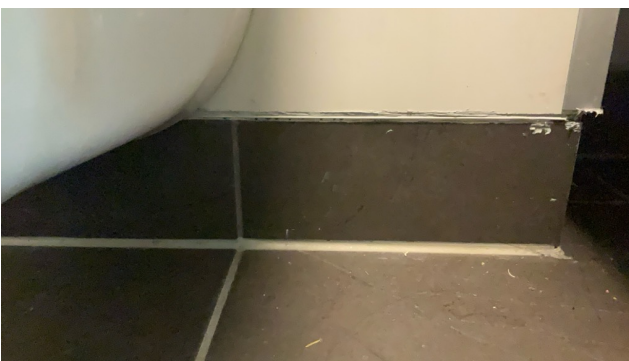
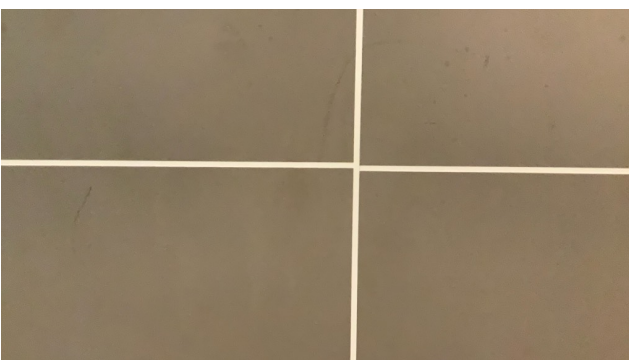
- Det er påvist avvik i fallforhold til sluk i forhold til krav i forskrift på byggetidspunktet.

- Til tross for avviket i fall/høydeforskjell til sluk, vil gulvet fortsatt kunne lede vann mot sluket, men med redusert effektivitet. Dette kan potensielt øke risikoen for vannansamling i enkelte områder av badet.

Det er en god løsning med dusjkabinett på rommet, dette sikrer at dusjvann ledes direkte i sluken uten å fukte gulv og veggflater.

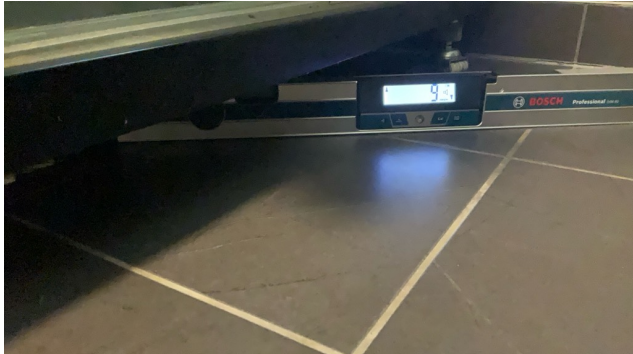
1. ETASJE > BAD/VASKEROM

TG 1 Sluk, membran og tettesjikt

Rommet er utstyrt med baderomsinnredning med servant, dusjkabinett og med vegghengt wc.

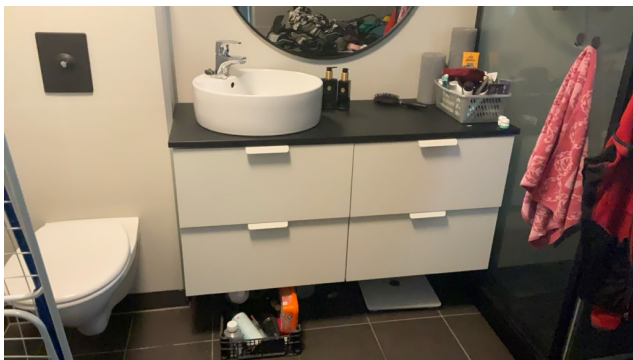
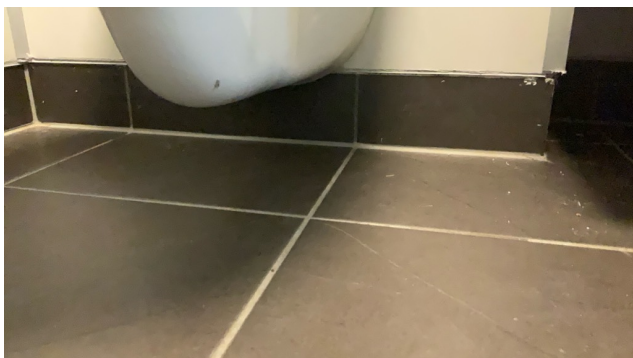
1. ETASJE > BAD/VASKEROM

TG 1 Ventilasjon

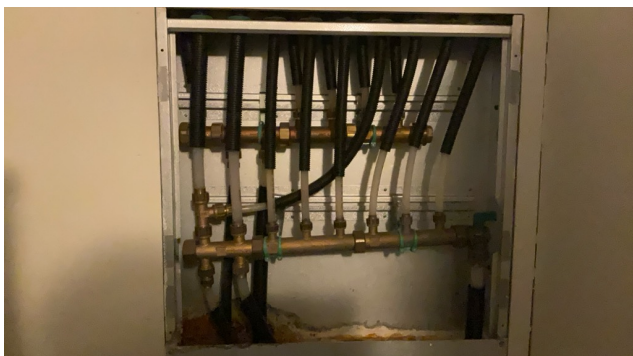
Det er en del rustdannelser i rørskapet, eier opplyser at dette er merket etter en eldre skade som er reparert.

- Rørkurser på rør-i-rør system bør merkes.

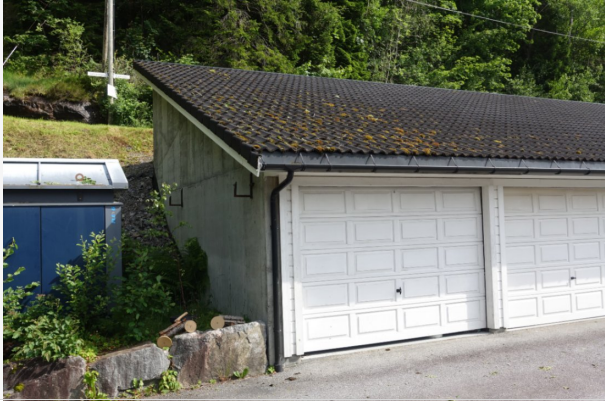
**Anvendelse**

Garasje m/ bod.

Det vil være påregnelig med videre vedlikehold.

Bygget er ikke tilstandsvurdert ihht Forskrift til avhendingslova og NS3600. Dette er kun en enkel beskrivelse.
