# Tilstandsrapport

Leilighet

O.A.Devold-vegen 4, 6030 LANGEVÅG

Befaringsdato: 07.04.2025

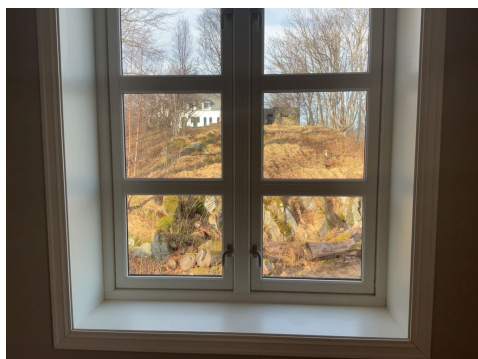
### ! TG 1 Vinduer

Bygningen har malte trevinduer med 2-lags glass, vinduene er skiftet i 2022 i forbindelse med renoveringen av bygget.  
Vinduene er påkostede stilvinduer med gjennomgående sprosser.

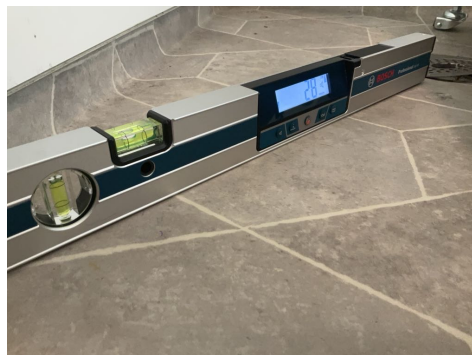
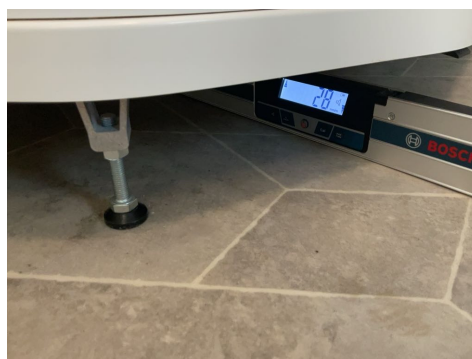
## ! TG 1 Overflater Gulv

Det er vinylbelegg på gulvet, gulvvarme fra varmekabler.

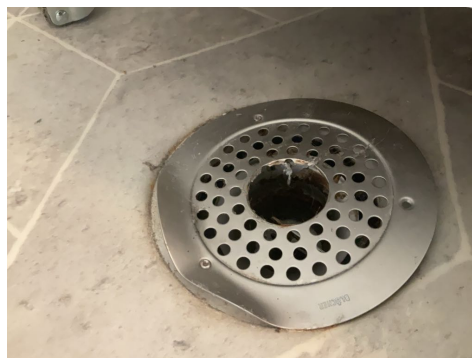
## ! TG 2 Sluk, membran og tettesjikt

#### Vurdering av avvik:

- Tilgang til sluk må bedres både for inspeksjon og rengjøring.
- Innhent dokumentasjon, om mulig.

Skifte slukrist, løs rist vil bedre og forenkle tilgang til sluket for rengjøring.

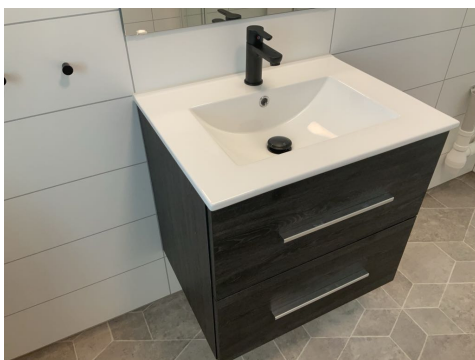
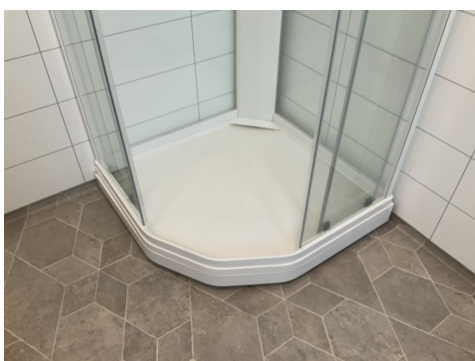
### ! TG 1 Sanitærutstyr og innredning

Badet er utstyrt med baderomsinnredning med heldekkende servant, dusjkabinett og med wc. Det er opplegg for vaskemaskin og tørketrommel på rommet.

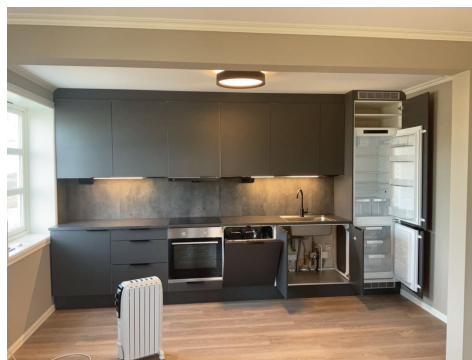
#### ! TG 1 Overflater og innredning

Kjøkkeninnredning med glatte malte fronter. Overskap er foret til tak. Det er laminat benkeplate. Det plater av høytrykkslaminat mellom benkeplaten og overskapene. Innredningen er utstyrt med integrert kjøl/frysescap, integrert oppvaskmaskin og komfyr, det er platetopp i benkeplaten. Det er montert vannstoppsystem og komfyrvakt.

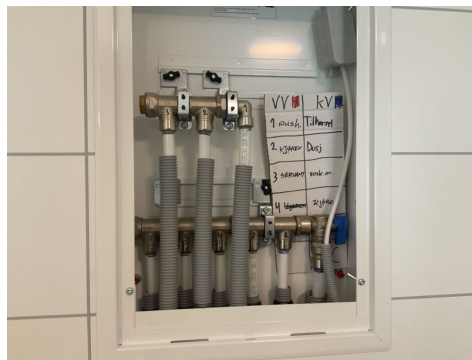
Innvendige vannledninger er av plast (rør i rør) fra byggeår. Røranlegget er besiktiget via rør i rør skapet.

VVS Teknisk AS har utført rørlegger arbeidene.

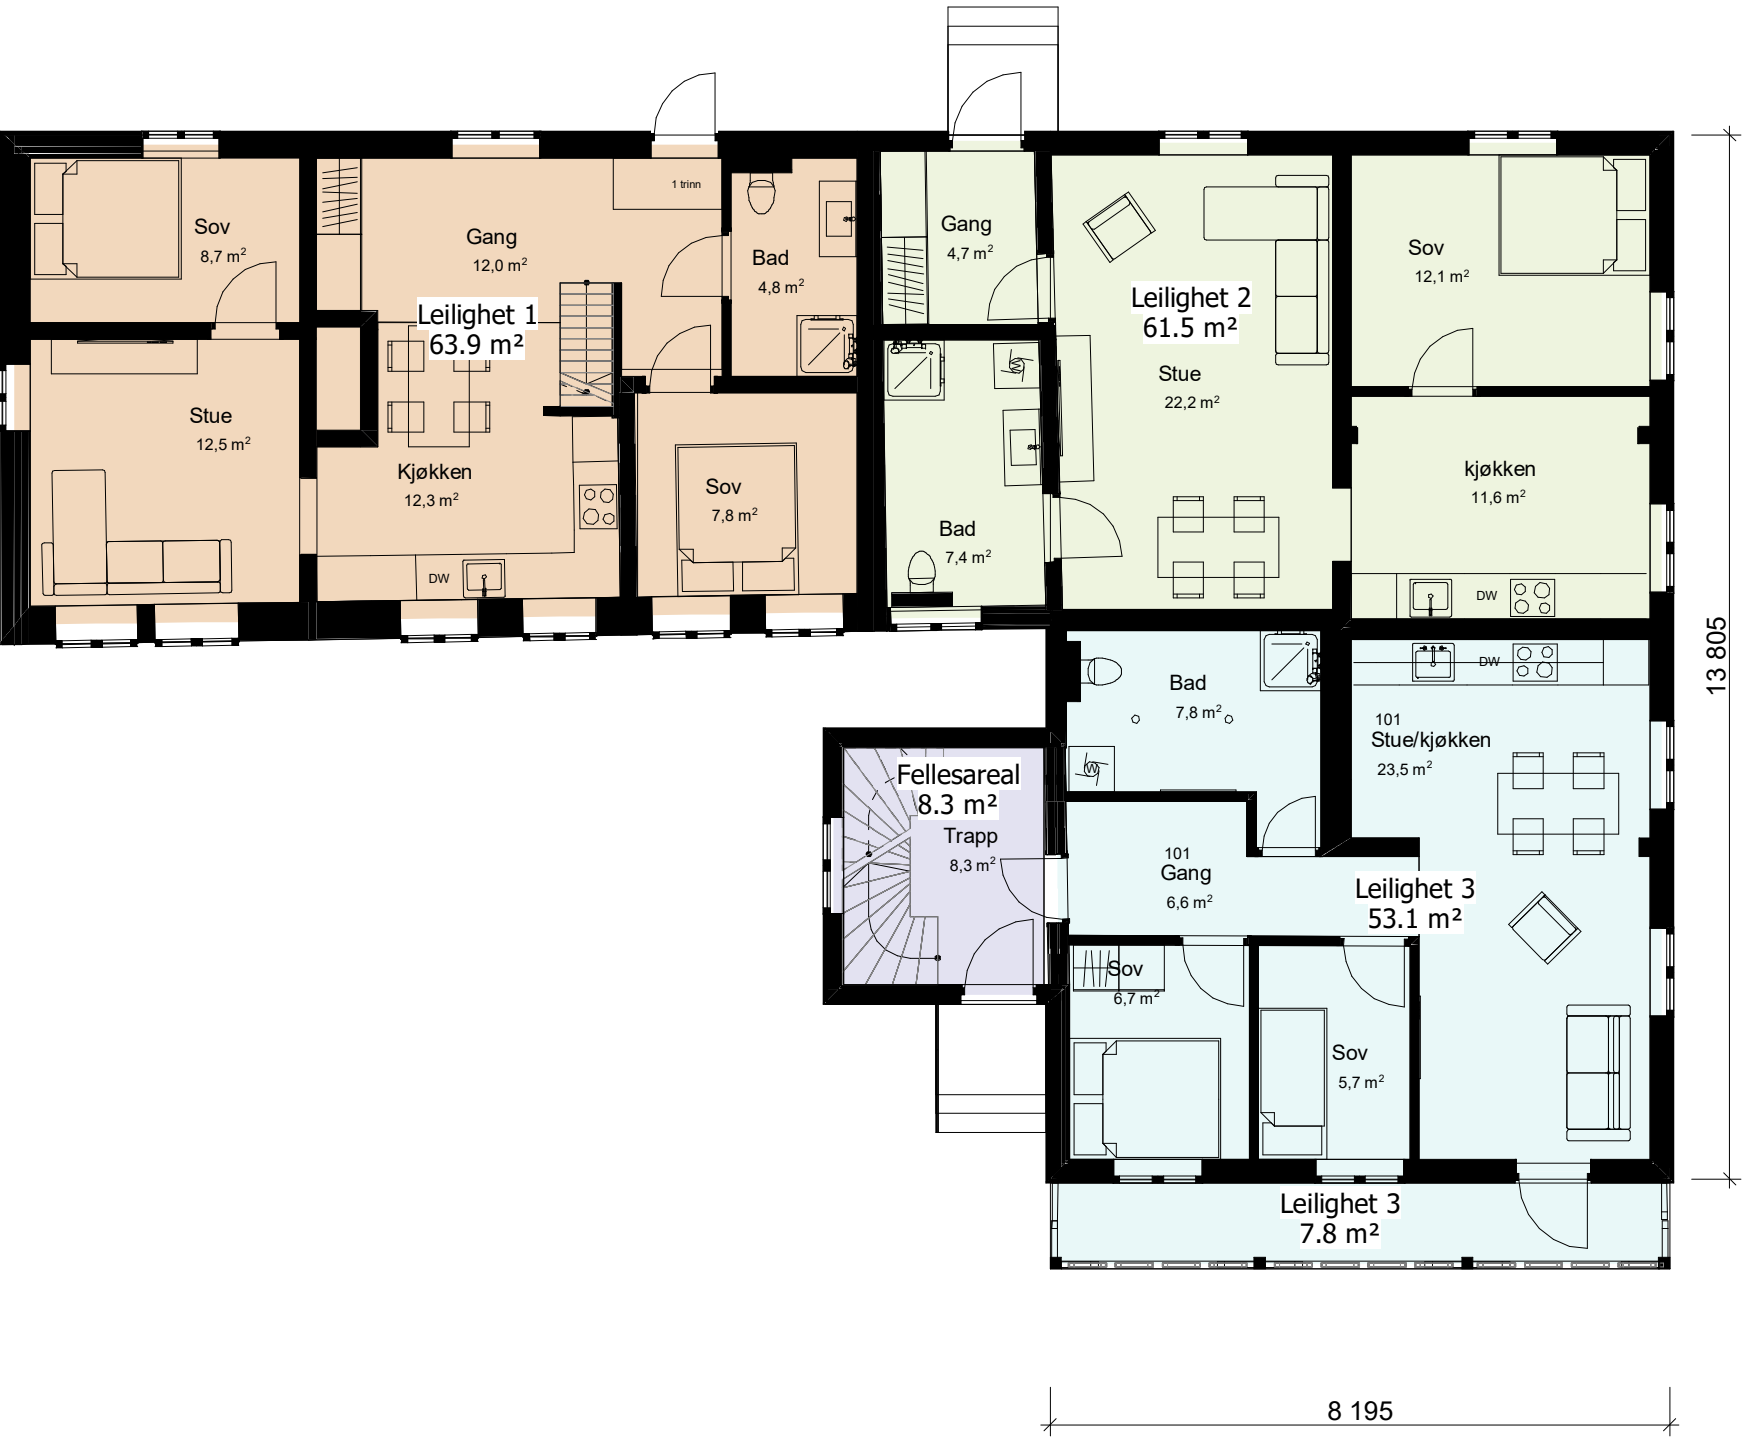
A21.01 Plan 1

- Romskjema
- Fellesareal - 8,3 m<sup>2</sup>
  - Leilighet 1 - 63,9 m<sup>2</sup>
  - Leilighet 2 - 61,5 m<sup>2</sup>
  - Leilighet 3 - 60,9 m<sup>2</sup>
