# Tilstandsrapport

📍 Rivarbuktveien 285, 9545 LANGFJORDBOTN

# gnr. 4, bnr. 186

## FRITIDSBOLIG

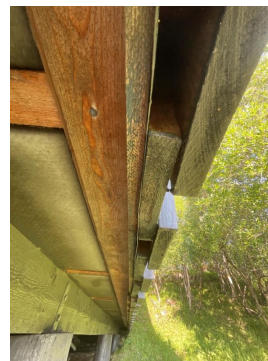
- Det er ingen lusing/musebånd i nedre kant av konstruksjon.

Det er lufting, men ingen musebånd.

Musebånd bør etableres.

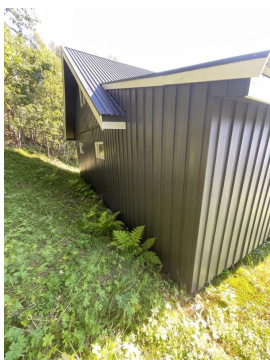
Panelbordene er stedvis nært terreng, ved dette utvendige hjørne ble det målt 10cm avstand fra panelbordet til terrenget på vegg mot Nord-Vest.

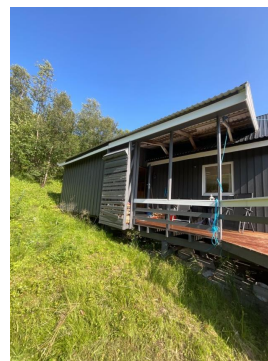
- Det er påvist avvik rundt gjennomføringer i takflaten.

Utvendig takkonstruksjon mangler takfot beslag på takutsikk ved inngangsparti.

Takfotbeslag bør monteres, fremskaff hvis mulig dokumentasjon på skjulte konstruksjoner.

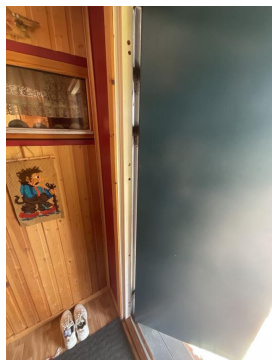
Det er det boret flere justering skrue hull i karmen, dette gjelder begge sider av karm.

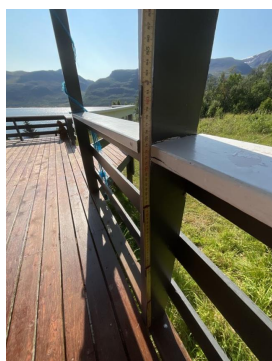
Rekkverks høyde utfor gang er 74 cm.

Rekkverks åpning er 15 cm.

- Rekkverkshøyde må endres for å tilfredsstille krav på byggemeldingstidspunktet.
- Åpninger i rekkverk må endres for å tilfredsstille krav på byggemeldingstidspunktet.

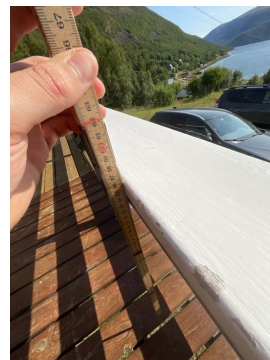
Rekkverks høyde utfor stue er 56 cm.

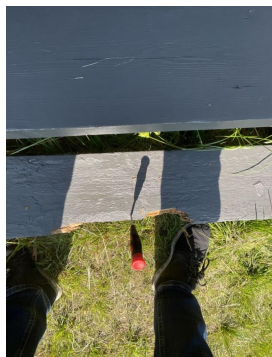
- Åpninger i rekkverk er ikke i henhold til krav i dagens forskrifter.
- Det er påvist fukt/råteskader i konstruksjonen.
- Rekkverkshøyder er under dagens forskriftskrav til rekkverk i trapper.

Første trinn på trapp er råteskadet.

- Åpninger i rekkverk må endres for å tilfredsstille krav på byggemeldingstidspunktet.
- Rekkverkshøyde må endres for å tilfredsstille krav på byggemeldingstidspunktet.
- Råteskadet trekledning må skiftes ut.

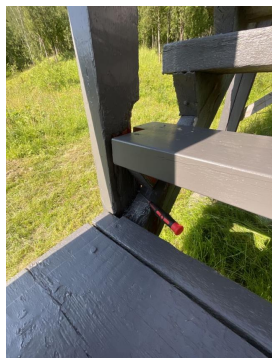
En stav til trapp er råteskadet.

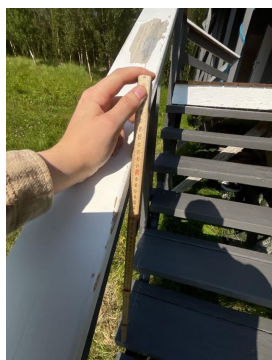
Rekkverks høyde er cirka 71 cm.

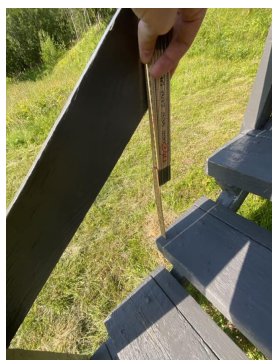
Rekkverks åpning på cirka 32 cm.

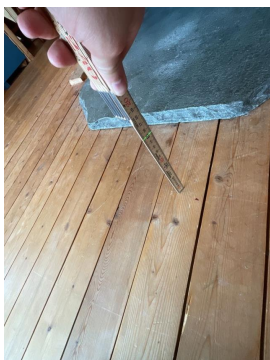
- Det er avvik:
- Målt høydeforskjell på over 15 mm gjennom hele rommet. Tilstandsgrad 2 gis med bakgrunn i standardens krav til godkjente måleavvik.
- Målt høydeforskjell på mellom 10 - 20 mm innenfor en lengde på 2 meter. Tilstandsgrad 2 gis med bakgrunn i standardens krav til godkjente måleavvik.

Cirka 15mm høydeforskjell innenfor for 2 meter.

- Tiltak:
- For å få tilstandsgrad 0 eller 1 må høydeforskjeller rettes opp. Det vil imidlertid sjelden være økonomisk rasjonelt som et enkeltstående tiltak i en bolig som dette. Dersom boligen en gang skal renoveres, kan man vurdere slike tiltak.

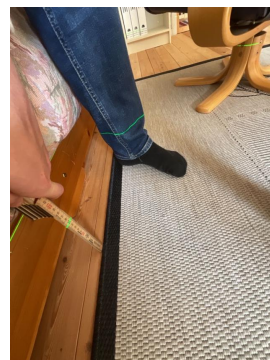
- Det er påvist andre avvik:
- Målt høydeforskjell på mellom 10 - 20 mm innenfor en lengde på 2 meter. Tilstandsgrad 2 gis med bakgrunn i standardens krav til godkjente måleavvik.
- Målt høydeforskjell på over 15 mm gjennom hele rommet. Tilstandsgrad 2 gis med bakgrunn i standardens krav til godkjente måleavvik.

Høydeforskjell på cirka 15mm innenfor 2 meter.

- For å få tilstandsgrad 0 eller 1 må høydeforskjeller rettes opp. Det vil imidlertid sjelden være økonomisk rasjonelt som et enkeltstående tiltak i en bolig som dette. Dersom boligen en gang skal renoveres, kan man vurdere slike tiltak.
- Andre tiltak:

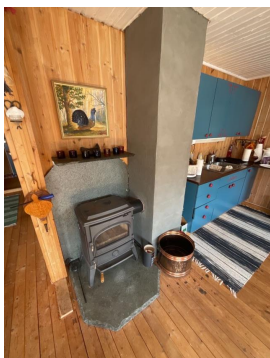
Pipe i 1 etasje med ildfastplate på gulv med ild dekning bak om ovn.

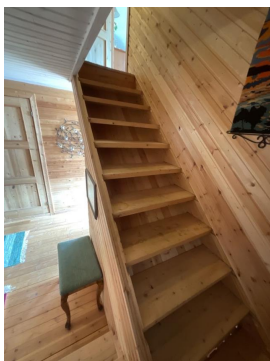
Innvendig trapp mangler rekkverk og håndløper. Opptrinn åpninger er lukket ved del en av trappa som svinger opp til loft.

- Rekkverk må monteres for å lukke avviket.
- Håndløper må monteres på vegg for å tilfredsstille krav på byggetidspunktet.

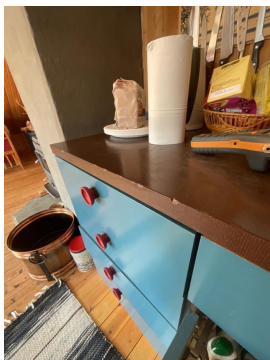
- Det er påvist at overflater har noe skader.

Noe hakk i benkeplate.

- Det er ikke behov for utbedringstiltak.

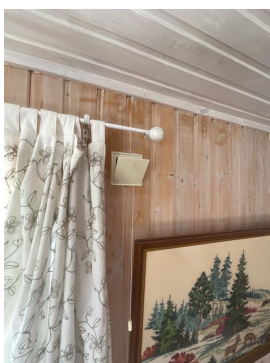
- Det er påvist mangelfull ventilasjon på ett eller flere rom i boligen.

Naturlig ventilasjon i stue.

- Det bør etableres veggventiler/vindusventiler i alle oppholdsrom som ikke har det.

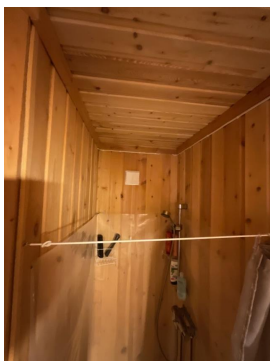
Naturlig ventilering på bad.

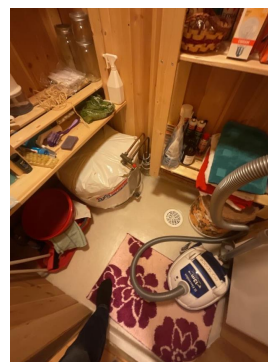
Varmtvannstank har avrennings mulighet til sluk.

- Det er ikke behov for utbedringstiltak siden tanken fungerer i dag, men ut ifra alder kan skader plutselig oppstå på eldre tanker.

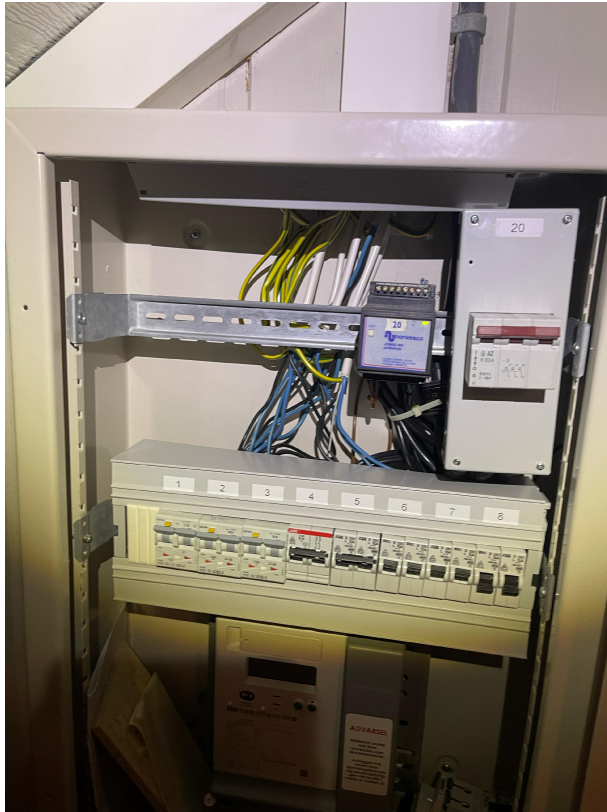
Beskrivelse: Ny avdekning og Brannetting skap, ny sikring nr 1, Filnavn: EDD0A690-169C-4C97-969C-904AEB55E2CF.jpg
