Bentsebrugata 29A

Velkommen til Bentsebrugata 29A

Leiligheten ligger i byggets 2. etasje og inneholder:
Entré, badrom og stue med åpen kjøkkenløsning.

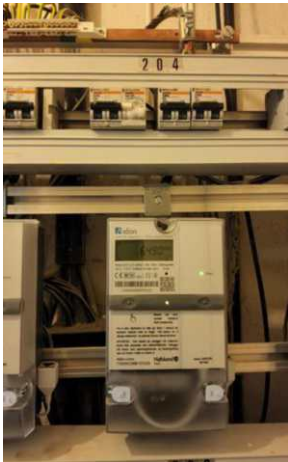
Elektrisk anlegg - [Sikringskap.]

Det er gjennomført en forenklet vurdering av det elektriske anlegget, uten at det er registrert avvik. Det legges vekt på at undersøkelsene ikke er utført av en elfagkyndig kontrollør/eltakstmann. På generelt grunnlag anbefales utvidet el-kontroll av kvalifisert elfagkyndig kontrollør/eltakstmann.

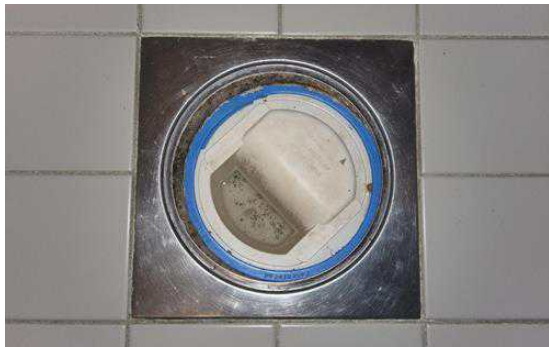
Membran, tettesjikt og overgang til sluk. - [Sluk bad.]

Tettesjiktet har en alder som tilsier at restlevetiden er usikker. Rommets lekkasjesikkerhet kan derfor ikke verifiseres, eventuelt bør nytt tettesjikt etableres.

Nivåforskjell fra døråpning på topp overflate gulv og til sluk er på tilfeldig sted målt til ca. 13 mm. Dette er vurdert til å ikke være tilfredsstillende mht lekkasjesikkerhet.

- Badrom: Membran, tettesjikt og overgang til sluk: Tettesjiktet har en alder som tilsier at restlevetiden er usikker. Rommets lekkasjesikkerhet kan derfor ikke verifiseres, eventuelt bør nytt tettesjikt etableres.

- Badrom: Fallforhold (gulv): Nivåforskjell fra døråpning på topp overflate gulv og til sluk er på tilfeldig sted målt til ca. 13 mm. Dette er vurdert til å ikke være tilfredsstillende mht lekkasjesikkerhet.
