ELEGANT OG INNHOLDSRIK ENEBOLIG I ETTERTRAKTET VILLA STRØK

Fagerliveien 71

Det foreligger tilstandsrapport fra Anticimex v/Ståle Gran Skøien datert 22.05.2024. Tilstandsrapporten er utarbeidet iht. forskrift til avhendingsloven som trådte i kraft 1.1.2022. Tilstandsrapporten angir avvik for ulike bygningsdeler i form av tilstandsgrader (TG) på en skala fra TG0 til TG3 der TG0 er beste tilstandsgrad. Tilstandsgrader angitt med TG2 kan kreve tiltak. Tilstandsgrader angitt med TG3 angir store, eller alvorlige avvik som krever tiltak utbedring straks, eller innen kort tid. For TG2 og TG3 skal det angis et kostnadsoverslag for det enkelte bygningselement. For bygningsdeler som ikke er undersøkt, eller som ikke har vært tilgjengelig for undersøkelse angis disse med tilstandsgrad TG IU.

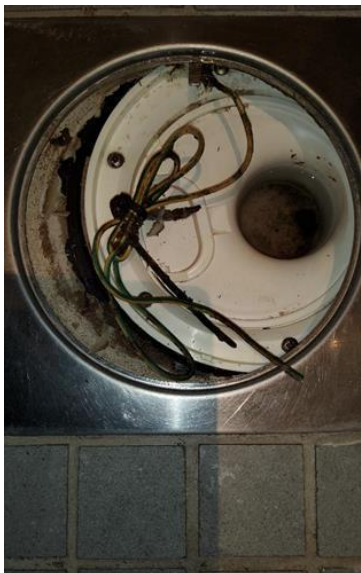
Membran, tettesjikt og overgang til sluk. - [Sluk bad underetasje]

Slukets plassering i forhold til at vann utenfor dusjsonen kan nå det	Sluket er isolert inne i dusjsonen. Vannsøl eller lekkasjevann utenfor denne sonen har ingen/reduert mulighet til å nå sluket. For å unngå vannskade bør tilstrekkelig mulighet til å nå sluket for vannsøl eller lekkasjevann etableres.
Sanitærutstyr / innredning	Drenering fra innebygget sistene er ikke registrert. Eventuell fukt i konstruksjonen vil derfor kunne medføre skader over tid for det oppdages.
Overflater vegger	Det registreres bomlyd i enkelte fliser i dusjsonen, noe som kan indikere redusert vedheft mellom flis og underlag. Krevet oppfølging med jevnlig ettersyn slik at eventuelle tiltak kan iverksettes ved behov. Misfarging/svertesopp påvist på flisfuger.
Membran, tettesjikt og overgang til sluk.	Tettesjiktet har en alder som tilsier at restlevetiden er usikker. Rommets lekkasjesikkerhet kan derfor ikke verifiseres, eventuelt bør nytt tettesjikt etableres. Tettesjikt/slukmansjett ikke klemt med klemring i sluk og er derfor spesielt utsatt for lekkasjer. Tettesjikt i sluk bør fornyes.
