Tilstandsrapport

📍 Grimelundsveien 3 H, 0775 OSLO

TOMANNSBOLIG

Byggeår
2014

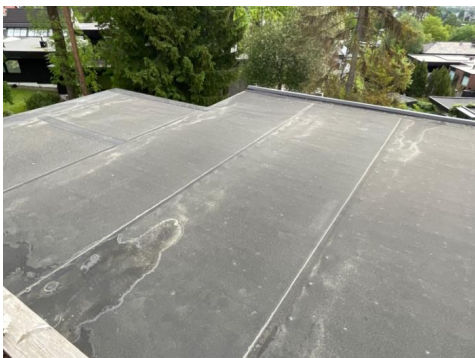
! TG 1 Takteking

Taket er besiktiget fra taknivå, tekking med papp og beslag.

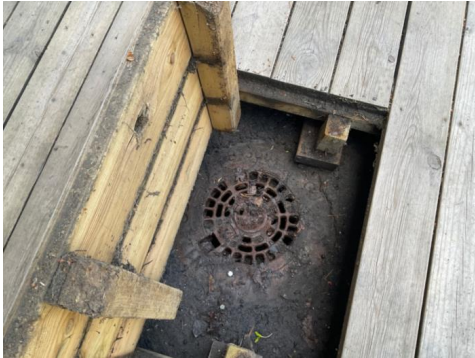
Sluk under, trevirke er fukt utsatt

Balkonger, terrasser og rom under balkonger - 2 - 3

- Det må foretas tiltak for å lukke avviket.

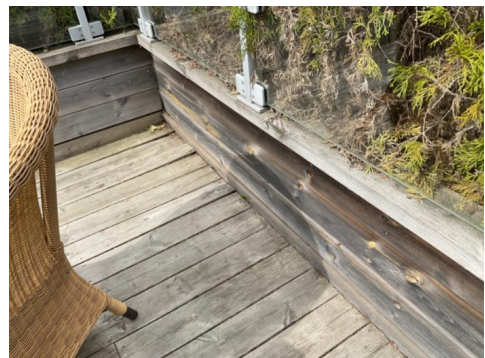
Dårlige/porøse terrassebord, skjevheter i blomsterkasse. TG2/3

- Det må foretas tiltak for å lukke avviket.

Noe oppgraderinger må påregnes.

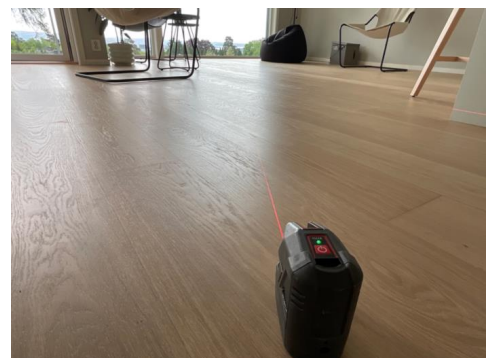
Nivellering stue/kjøkken, ingen registrerte avvik

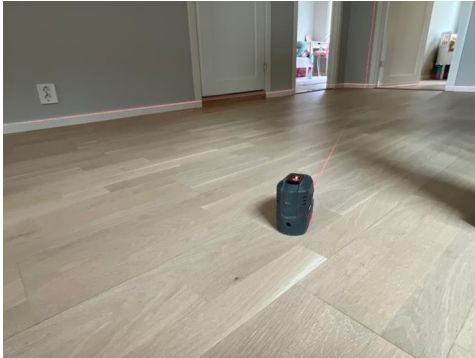
- Målt høydeforskjell på mellom 10 - 20 mm innenfor en lengde på 2 meter. Tilstandsgrad 2 gis med bakgrunn i standardens krav til godkjente måleavvik.

Nivellering trapperom 2 etasje, avvik ca. 10/15 mm.

- For å få tilstandsgrad 0 eller 1 må høydeforskjeller rettes opp. Ytterligere undersøkelser må foretas for å få kartlagt omfanget for utbedring.

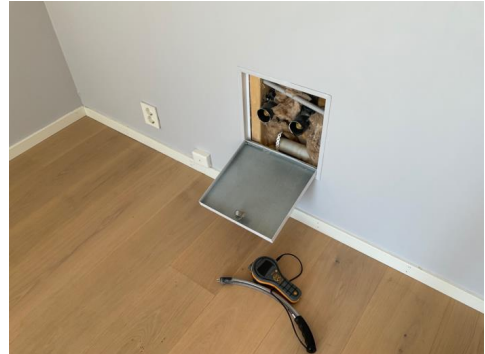
Hulltaking er ikke foretatt da det er inspeksjonsluke på vegg mot kjellerstue/våtsonen

Undersøkelser utført, ingen avvik registrert. Opplegg for kjøkken i kjellerstue

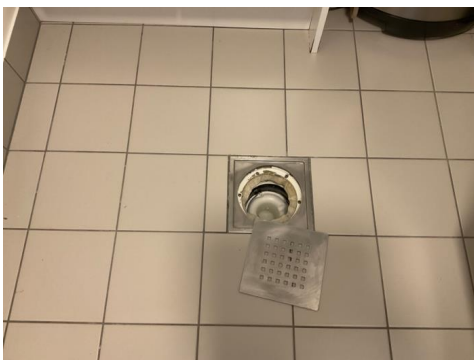
Det er plastsluk og ukjent tettesjikt/membran.

Dobbel klemring.

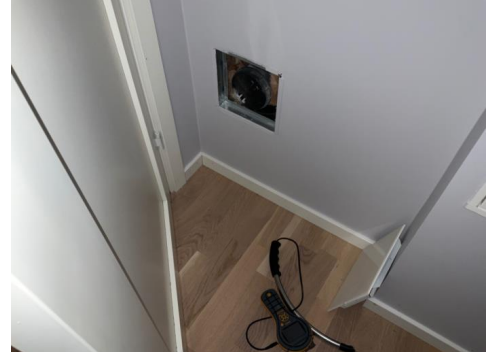
Hulltaking er ikke foretatt, målinger utført i inspeksjonsluke. Ingen avvik registrert

Målinger utført, ingen anmerkninger

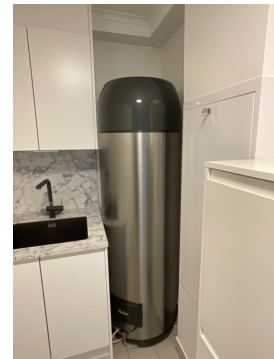
! TG 2 Elektrisk anlegg

12. Foreta en helhetsvurdering av det elektriske anlegget, dets alder, allmenne tilstand og fare for liv og helse. Bør det elektriske anlegget ha en utvidet el-kontroll?

Ja Det anbefales at anlegget sjekkes av autorisert foretak.

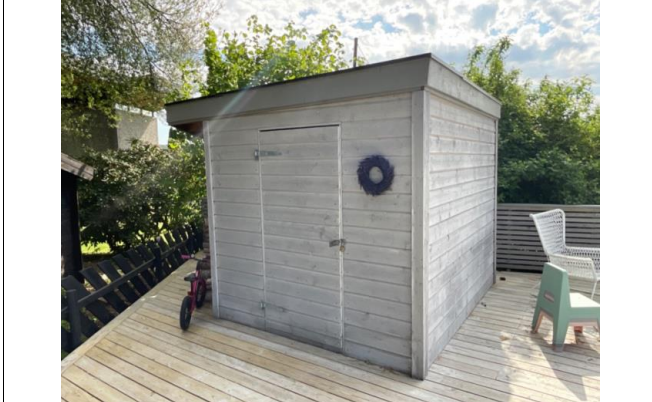
Utvendig bod på ca 5 kvm., oppført direkte på terrasse, malt kledning, tildels flatt tak tekket med papp. Noen fuktskjolder innvendig på kledning, undertak og sperrer.

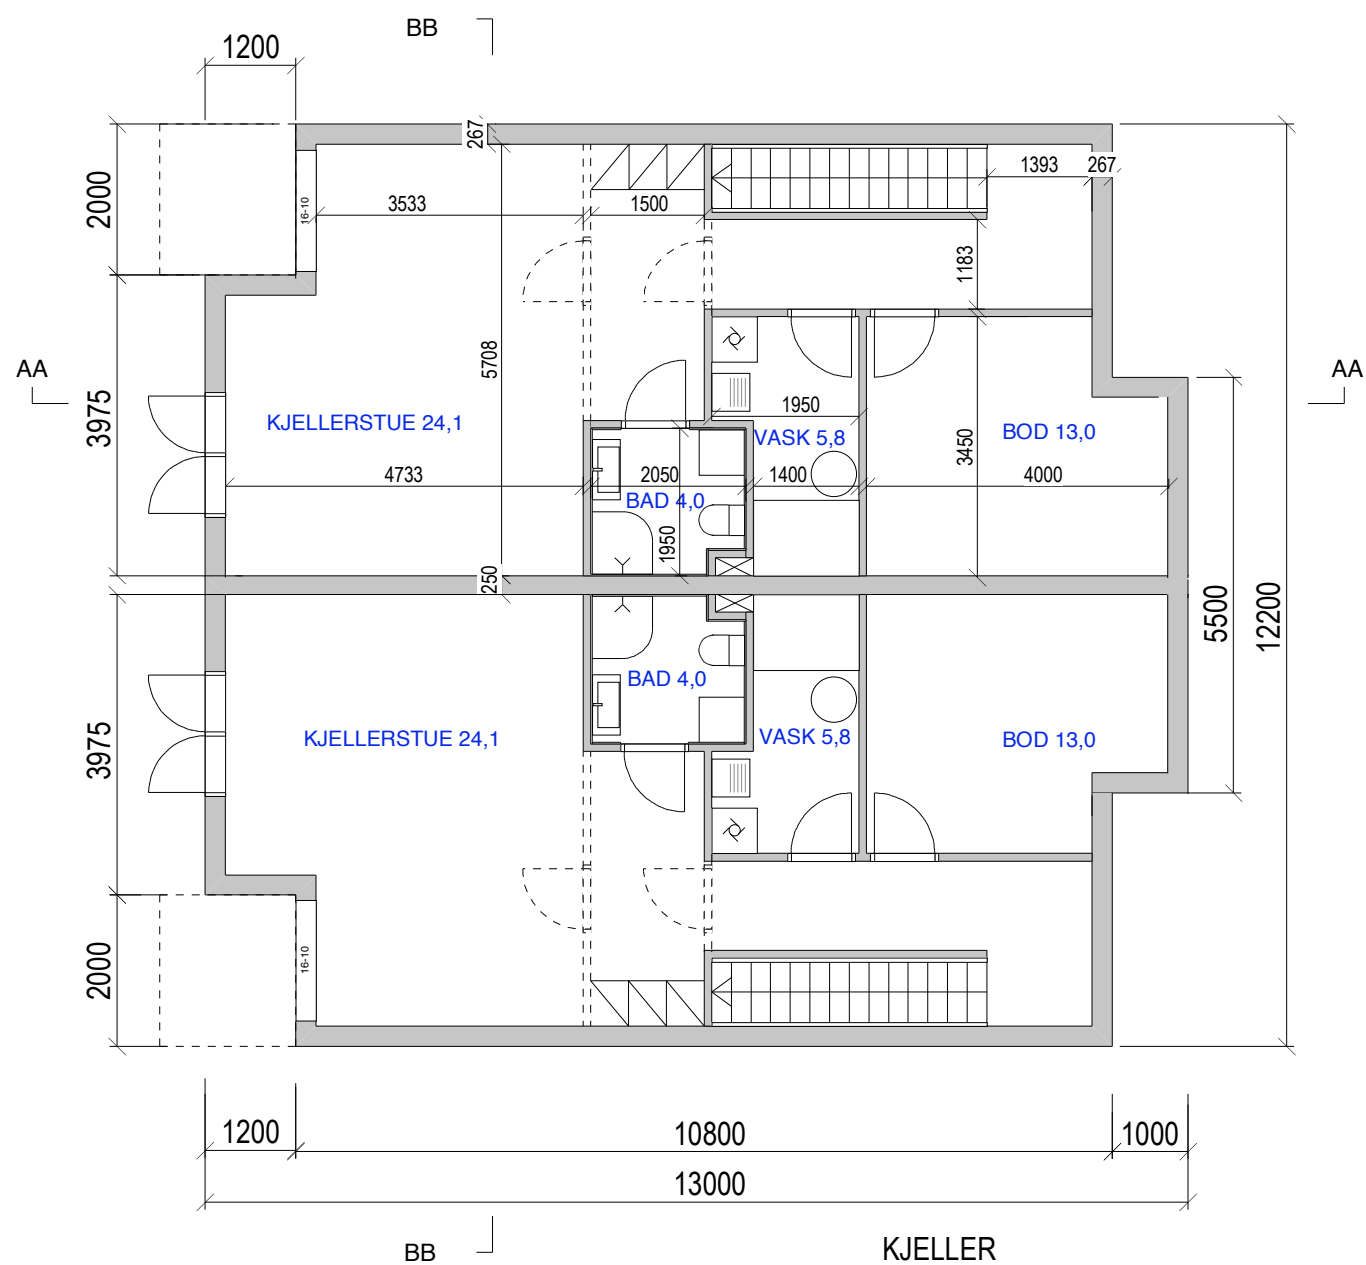
KJELLER
 BRA TOTAL 133,9 m²
 BRA ENHET 67,0 m²

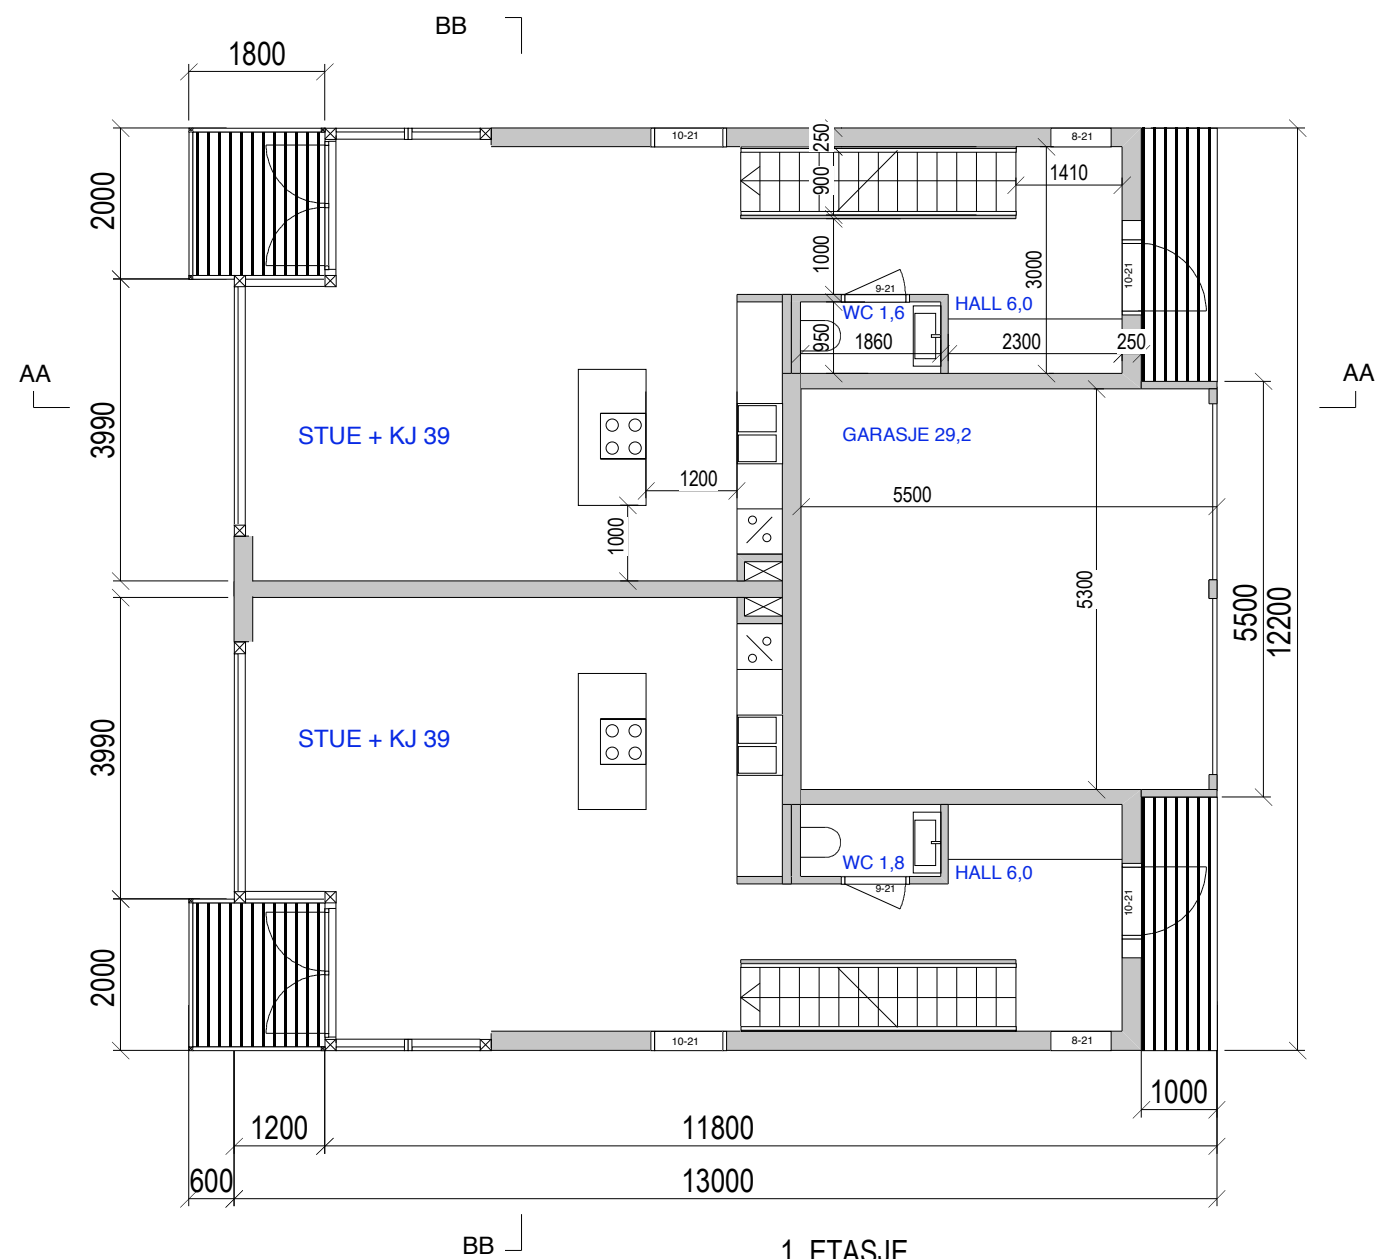
1. ETASJE
 BYA : 161,0 m²
 BRA TOTAL 133,4 m²
 hvorav 104,2 m² er bolig og 29,15 m² er garasje
 BRA ENHET 52,1 m² (uten gar.)
