Brandvikveien 163

Velkommen til Brandvikveien 163

Tekniske dokumenter

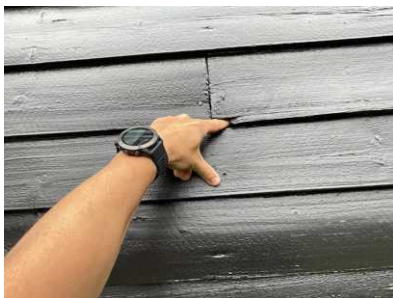
Det ble avdekket stedvis råteskader på utvendig kledning. Strakstiltak må påregnes.

På boligen registreres det råteskader i kledning på vegg. Det er flere steder på vegg hvor man kan plukke ut råteskadet trevirke.

-Yttervegger / fasader: Det ble avdekket stedvis råteskader på utvendig kledning. Strakstiltak må påregnes. Det registreres manglende lufting bak kledning enkelte steder på vegg. Utvendig fasade/kledning bør utbedres. Det bør også foretas undersøkelser av konstruksjon bak kledning. Kostnadsestimat: Tiltak mellom 50.000 – 100.000

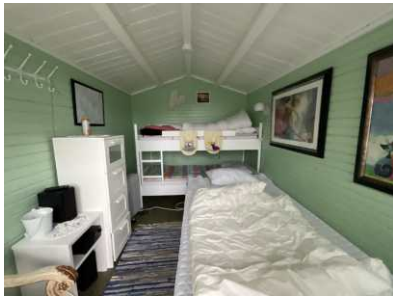
Innvendig i annekset.

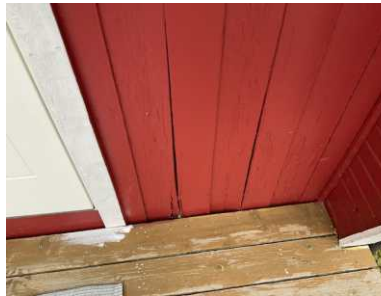
Råteskadet bordkledning.

-Anneks 1.: Annekset er på ca. 7m². Råteskader i kledning. Innvendig fremstår bygningen i god stand. Bygningen er oppført i tre, med saltak tekket med pappshingel. Det registreres en del mose på tak. Utvendig er bygget bekledd med stående kledning. TG 3 er satt grunnet råteskadet trevirke/bordkledning. Kostnadsestimat er satt for enkleste utbedringsmetode. Det er ikke medregnet oppretting av konstruksjoner. Kostnadsestimat: Tiltak mellom 10.000 – 50.000

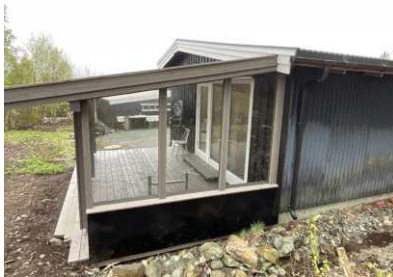
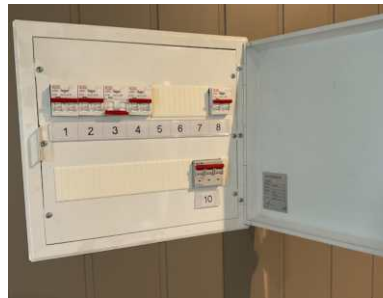
Sikringskap anneks.

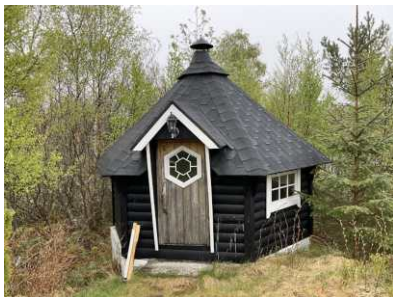
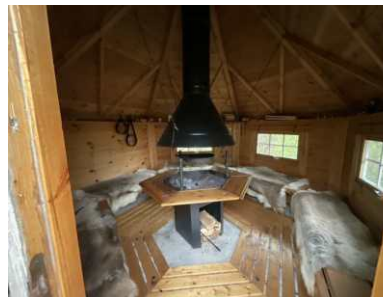
Det registreres at det er utett rundt pipe. Ingen avvik utover dette.
