Tilstandsrapport

📍 Martin Lillebys vei 74, 1639 GAMLE
FREDRIKSTAD

Befaringsdato: 13.05.2024

Oppdragsnr.: 11411-2276

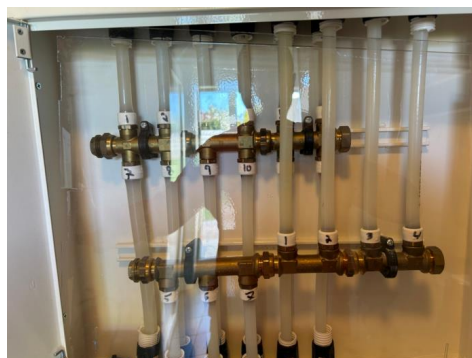
! TG 1 Vannledninger

Boligen har rør i rør system. Besiktiget i rørskap på vaskerom.

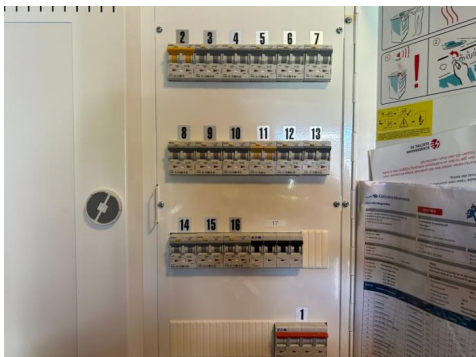
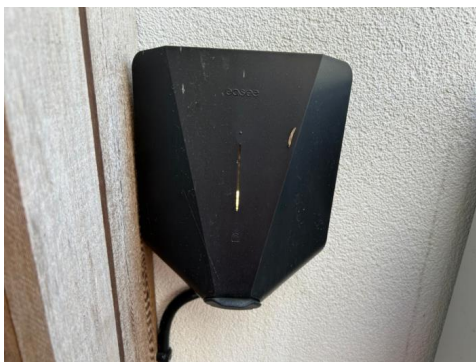
! TG 0 Branntekniske forhold

Dette er en forenklet kontroll begrenset til de spørsmål som fremkommer under. Tilstandsgraden er basert på retningslinjer til disse spørsmålene i bransjestandarden NS3600. Dette kan ikke sammenlignes med en fullstendig kontroll av branntekniske forhold av offentlig myndighet, eller en vurdering av boligens branntekniske forhold eller prosjektering fra en rådgiver med spesialkompetanse. En bygningsakkyndig har verken kompetanse til å gi slik veiledning eller lov til å foreta en slik kontroll.
