Omagata 46B og 46C - Svar på henvendelse om godkjente bygninger og bruk

Tilstandsrapport

Omagata 46 C, 6516 KRISTIANSUND N

Autorisert foretak: Norconsult Norge AS

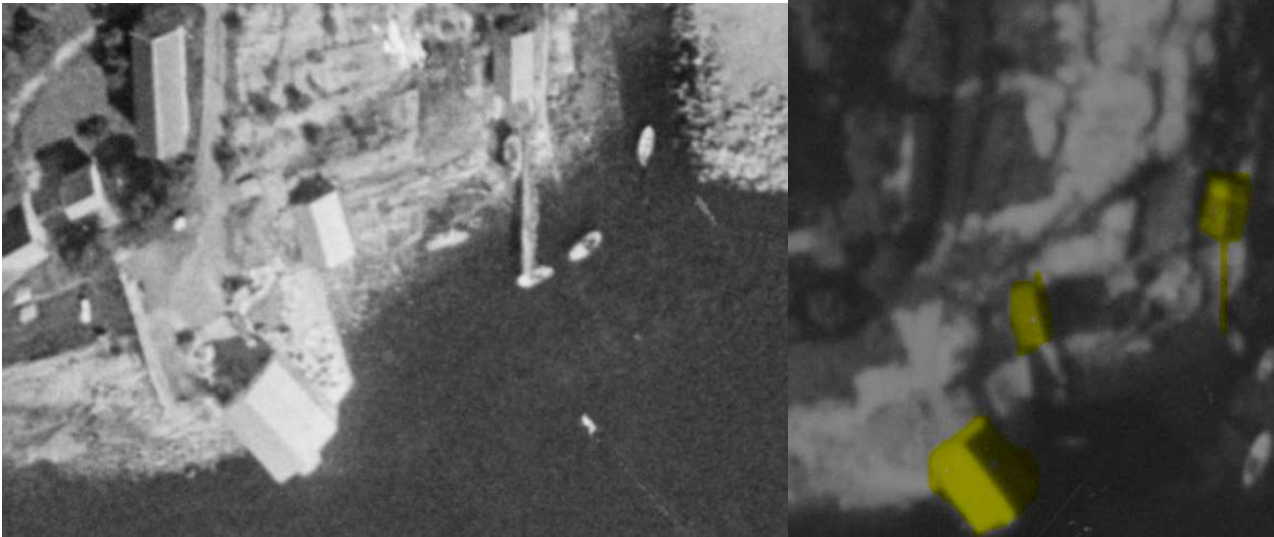
Det er vanskelig å slå fast når byggverkene ble oppført ut i fra våre kart. Historisk bilde fra 1972 viser at bryggen var oppført, samt de to naustene på dette tidspunktet. Det er også et historisk bilde fra 1947 som viser bryggen. Bildet er noe uklart, men det kan ikke utelukkes at man så vidt også kan se naustene på dette bildet (markert av meg i gult på neste side).

1972 til venstre og 1947 til høyre

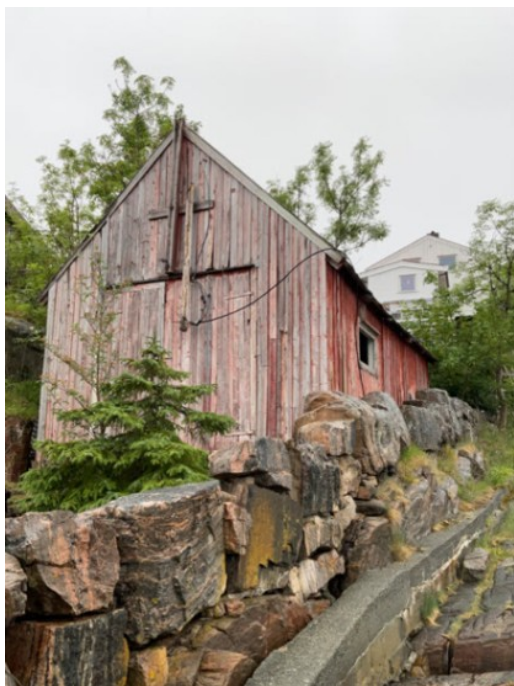
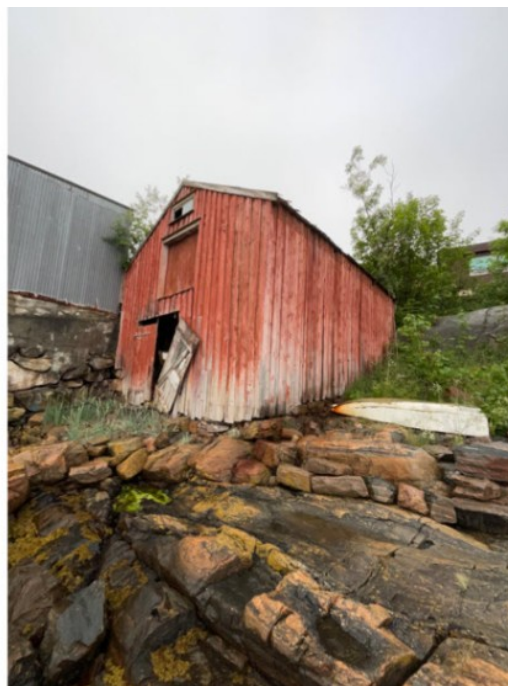
gnr. 10, bnr. 887

Sum areal alle bygg: BRA: 149 m² BRA-i: 0 m²

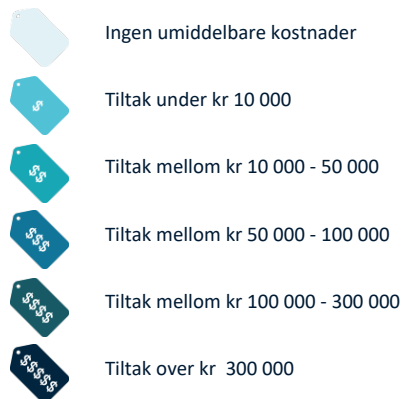
Beskrivelse av eiendommen

Naustene fremstår i dårlig forfatning. Det må påregnes en totalrehabilitering av begge byggene.

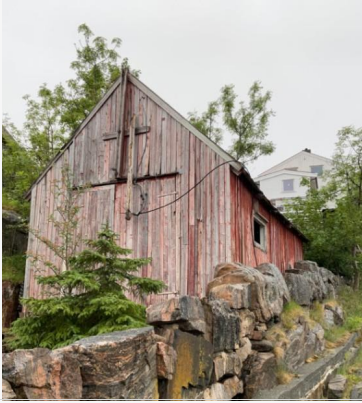
Naust 1 er ført opp på natursteinsmur. Gulv/etasjeskille av trebjelkelag kledd med gulvbord. Vegger av bindingsverk fra byggeår kledd med stående bordkledning. Taket har saltaksform tekket med bølgeblekkplater. Naustet har eget sikringskap med synlig anlegg og el-punkt.

Naustet fremstår i dårlig forfattning. Det må påregnes en totalrehabilitering av bygget. Ytterligere undersøkelser og kartlegging er anbefalt.

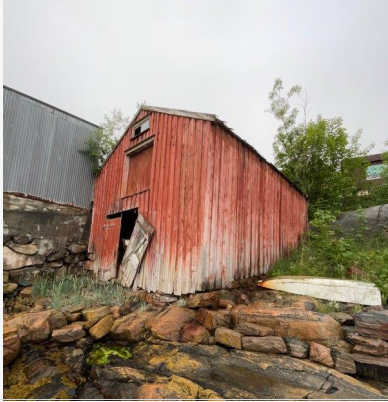
Naust 2 er ført opp på grunnmur av naturstein. Vegger av natursteinsmur og bindingsverk fra byggeår kledd med stående bordkledning. Gulv/grunn bestående av sand/grus. Etasjeskille av trebjelkelag kledd med gulvbord. Taket har saltaksform tekket med bølgeblekkplater. I front er det stedbygd dobbel port.
