Tilstandsrapport

Risikovurdering for Anticimex boligselgerforsikring

Sagali 29A
9517 ALTA
Gnr./Bnr.: 38/756
Alta kommune

Enebolig
Bruksareal: 396 m²

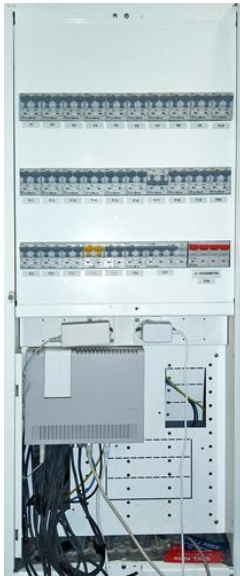
Forenklet vurdering av det elektriske anlegget -
[Sikringssskap hoveddel]

Det er gjennomført en forenklet vurdering av det elektriske anlegget, uten at det er registrert åpenbare avvik. Med bakgrunn i at det ikke har vært utført el-tilsyn/utvidet el-kontroll av boligen i løpet av de siste fem år, anbefales det på et generelt grunnlag at dette gjennomføres.

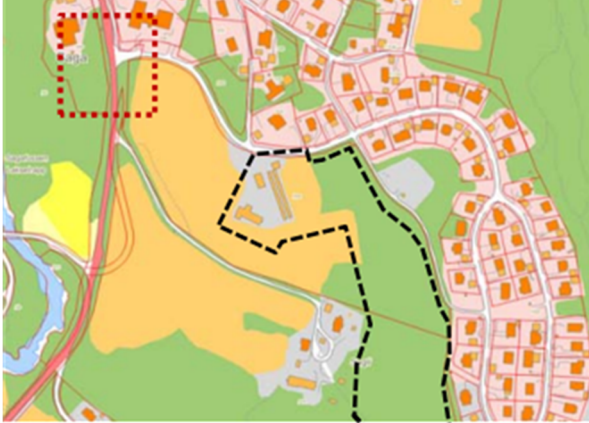
<p>Utbedring av krysset vil bestå i oppstramming av veg og siktrydding. Kryss vist med stiplet rød linje.</p> <p><u>Fristforlengelse for særskilte tiltak</u> Det kan gis fristforlengelse til påfølgende barmarkssesong for asfaltering, beplantning, gjerding og annet utomhusarbeid dersom tiltaket skal tas i bruk vinterstid.</p> <p><u>Konsentrert bebyggelse</u> Se vedlagt Detaljplan A10-2 og Illustrasjonsplan A10-3 av Haldde Arkitektur AS.</p>
