Tilstandsrapport

Fritidsbolig

Ørsvikvegen 6, 6622 ÅLVUNDFJORD

# gnr. 115, bnr. 77

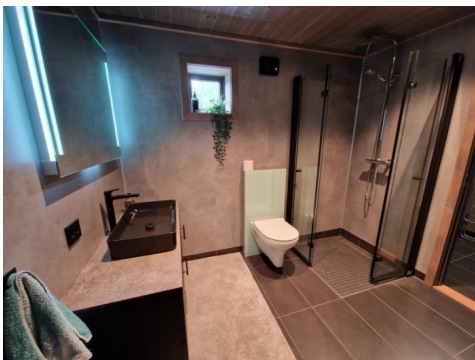
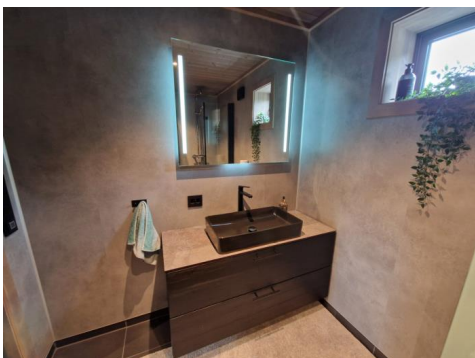
ETASJE > BAD

Aktuell byggeforskrift er teknisk forskrift 2017. Dokumentasjon: ingen dokumentasjon. Våtrom med flis på gulv, baderomsplater på vegg og trepanel i innvendig tak. Rommet er utstyrt med innredning med nedfelt servant, dusjvegger og veggmontert wc.

TG 1 Overflater vegger og himling

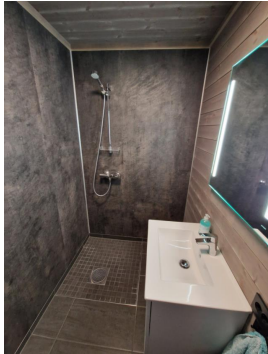
ETASJE > BAD

! TG 2 Overflater vegger og himling

Våtrommet må oppgraderes. Alle forhold med tettesjikt, våtsone, sluk m.m. må dokumenteres iht. TEK17.

Kostnadsestimat: 100 000 - 300 000

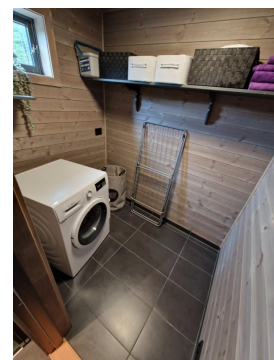
ETASJE > VASKEROM

! TG IU Tilliggende konstruksjoner våtrom

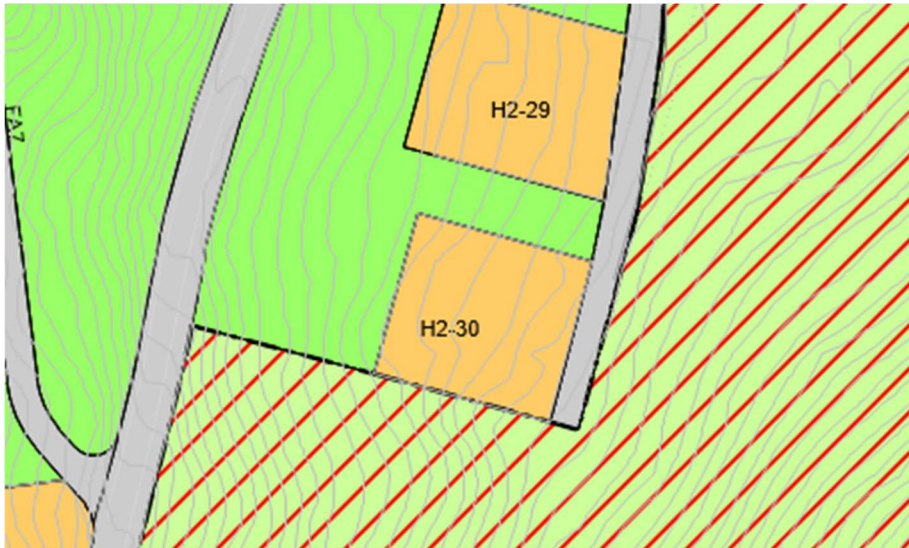
Utsnitt av reguleringsplan for området

Området omfattes av reguleringsplan Ørsvika - Litlvika, planid. 20101200

Tomta er regulert til fritidsbebyggelse (oransje farge).

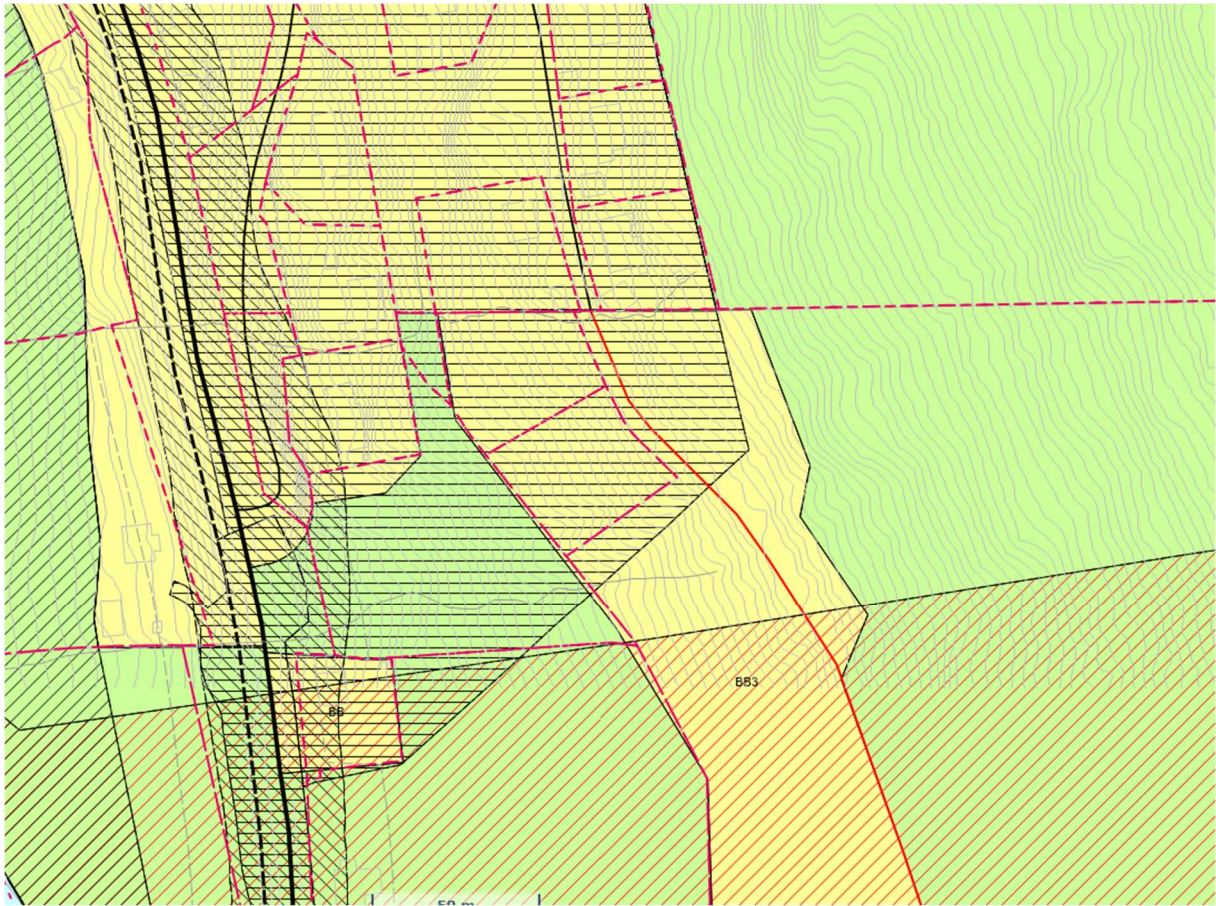
Utsnitt av kommuneplanens arealdel

I kommuneplanen er tomta vist som fritidsbebyggelse og at gjeldende reguleringsplan fortsatt skal gjelde.
