# Tilstandsrapport

Risikovurdering for Anticimex boligselgerforsikring

Sophus Lies gate 8  
0264 OSLO  
Gnr./Bnr.: 212/802  
Seksjonsnr. : 4  
Oslo kommune

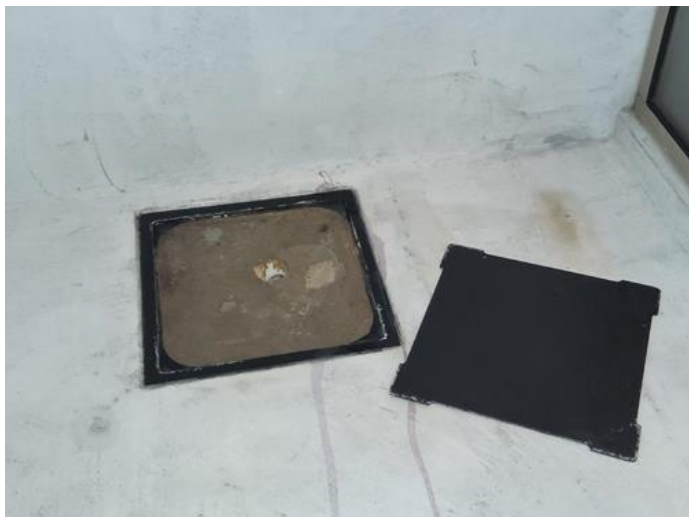
| | TG 3 | Slukets plassering i forhold til at vann utenfor dusjsonen kan nå det | Sluket i dusjsonen er plassert høyere enn gulvet utenfor dusjsonen Dette medfører at vann utenfor den nære dusjsonen ikke vil kunne nå sluket, og vannskade kan oppstå. Tilstrekkelig avrenningsmulighet for vannsøl eller lekkasjevann må etableres. Sjablongmessig prisanslag: kr 50 000 - 100 000 |

*Kommentar - [Sluk dusj bad]*
