# Tønnølstrandvei en 27 A og B

# Tønnølstrandveien 27 A og B

# Eiendommen

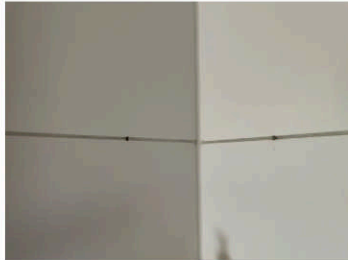
## 1.ETASJE > BAD

### Vurdering av avvik:

- Det er avvik:

Det er ikke behov for utbedring av avviket, da avviket er tettet.  
Det anbefales å bytte ut silikon på sikt.

**Kostnadsestimat: Ingen umiddelbar kostnad**

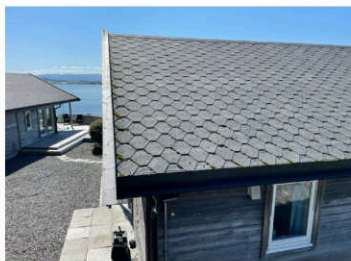
Taket er besiktiget fra bakkenivå.

Bildet viser mose på tak.
