Tilstandsrapport

Boligbygg med flere boenheter

Måkeveien 17 B, 8450 STOKMARKNES

Oppdragsnr.: 21646-1131

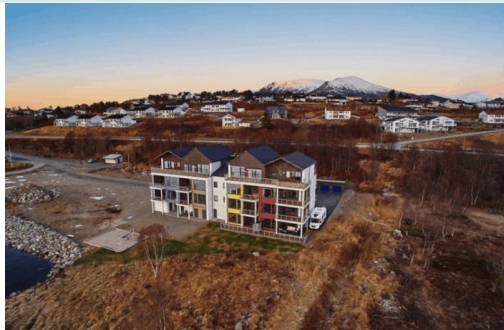
BOLIGBYGG MED FLERE BOENHETER

Foran hovedinngangen er det repos i tre.
Mot sør (havet) er det romslig balkong (ca 25 m²) med adkomst fra stue og fra terreng.
Balkongen har dekke av Møre-Royal og le-vegg/innsynsskjerm og rekkverk i stål og glass.
Balkongen er delvis overbygd.

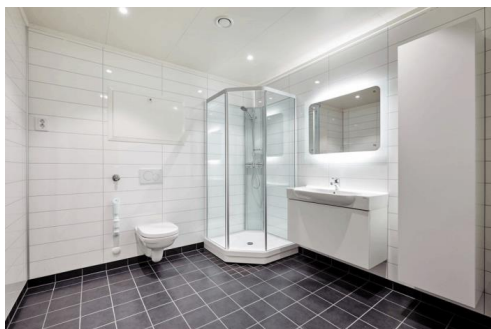
1. ETASJE > BAD/VASKEROM

Takstmannen bemerker at våtrommet er forholdsvis nytt (under 5 år), og utførelsen er underlagt uavhengig kontroll.
Rommet er undersøkt med fuktindikator Protimeter MMS II , uten at det ble registrert utslag for fukt.

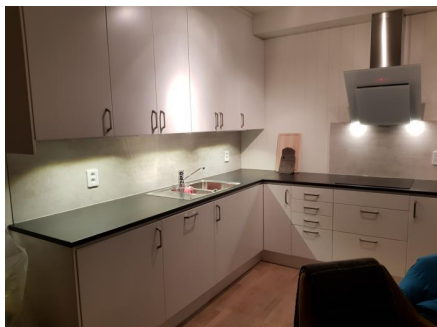
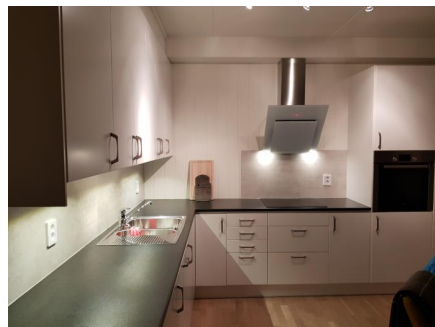
1. ETASJE > STUE/KJØKKEN

Kjøkkenet har takhøy innredning med glatte fronter og laminat benkeplater.
Det er integrert kjølfryseskap, oppvaskmaskin, komfyr, platetopp, vannstoppsystem og komfyrvakt.

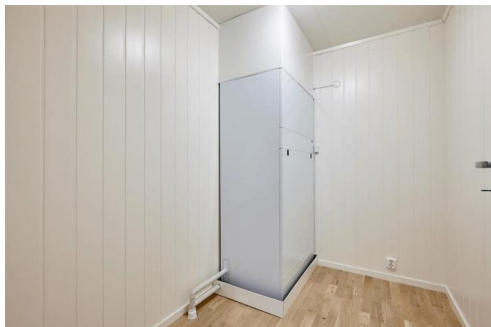
TE 1 Varmesentral

Det er luft-luft varmepumpe innebygget i ventilasjonsanlegget.
Energien fra varmepumpa brukes til oppvarming av varmtvann, og til forvarming av tilluften.
