# Randabergveien 132E

# Andelsnummer 27

# Tilstandsrapport

## ANDELSREKKEHUS

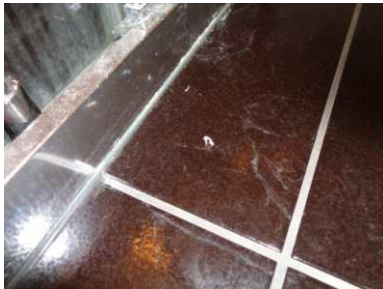
- Det er mulighet for at det kan forekomme vannlekkasje på våtrommet hvor vann ikke vil gå til sluk.
- Det er påvist at høydeforskjell fra topp slukrist til gulv/synlig topp membran ved dørterskel er mindre enn 25 mm.
- Det er påvist at noen fliser har bom (hulrom under).

Det er lokalisert noe hull lyd, men flisene virker å sitte godt. Ingen riss i fuger.

Små sår på fliser.

Strakstiltak ikke nødvendig.

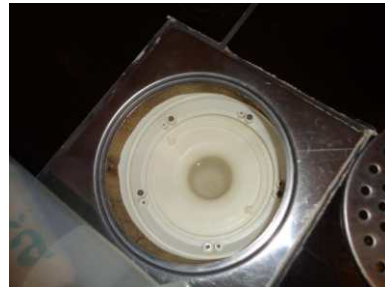
Plastsluk på badet.

- Overvåk tilstanden jevnlig. For å få tilstandsgrad 0 eller 1 må tettesjiktet skiftes ut, men tidspunktet for når dette er nødvendig er vanskelig å si noe om.

Innhent dokumentasjon om mulig.

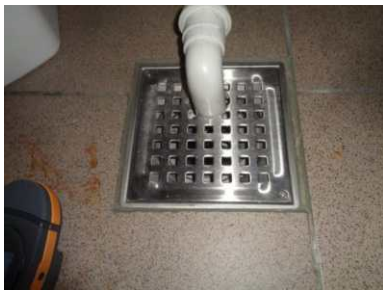
- Det er mulighet for at det kan forekomme vannlekkasje på våtrommet hvor vann ikke vil gå til sluk.
- Det er påvist at høydeforskjell fra topp slukrist til gulv/synlig topp membran ved dørterskel er mindre enn 25 mm.

Sluk med fast skrudd rist.

- Overvåk tilstanden jevnlig. For å få tilstandsgrad 0 eller 1 må tettesjiktet skiftes ut, men tidspunktet for når dette er nødvendig er vanskelig å si noe om.

Innhent dokumentasjon om mulig.

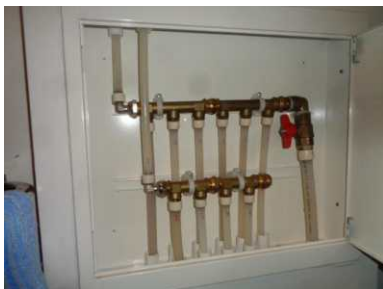
Røranlegget fungerte tilfredsstillende ved en enkel test av dette på stedet. Vanntrykket vurderes å være tilfredsstillende. Ved visuell kontroll ble det ikke påvist lekkasje eller brekkasje.

Rør i rør sentral på vaskerom.
