Tilstandsrapport

Boligbygg med flere boenheter

Sjøgata 54, 8400 SORTLAND

Befaringsdato: 15.08.2024

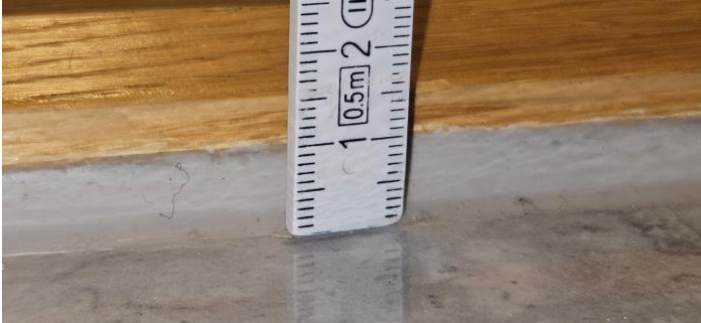
ETASJE > BAD/VASKEROM

- Det er mulighet for at det kan forekomme vannlekkasje på våtrommet hvor vann ikke vil gå til sluk.
- Det er påvist at høydeforskjell fra topp slukrist til gulv/synlig topp membran ved dørterskel er mindre enn 25 mm.
- Det er påvist avvik i fallforhold til sluk i forhold til krav i forskrift på byggetidspunktet.

TG 2 Sluk, membran og tettesjikt

Fordi gulvet har lite fall er det spesielt viktig at sluket rengjøres ofte. Tett sluk vil kunne medføre vannlekkasje mot entre.

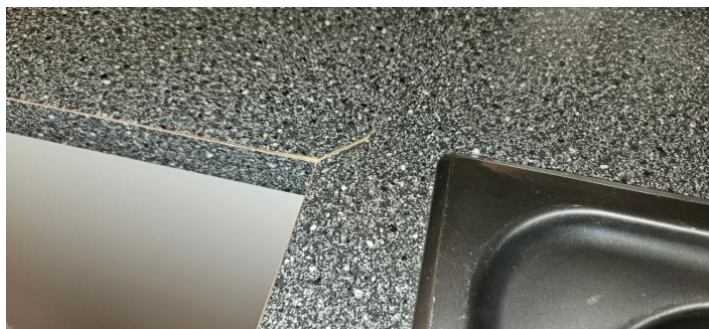
Skade benkplate
