Tilstandsrapport

Enebolig

Strandveien 105, 8149 NEVERDAL

Befaringsdato: 30.08.2024

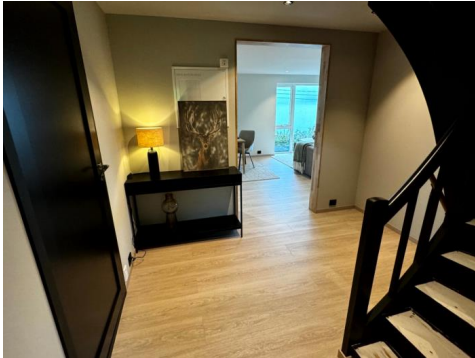
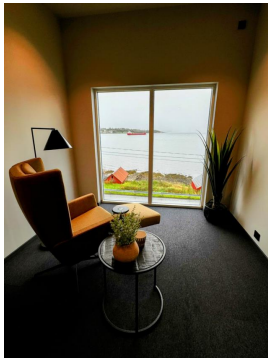
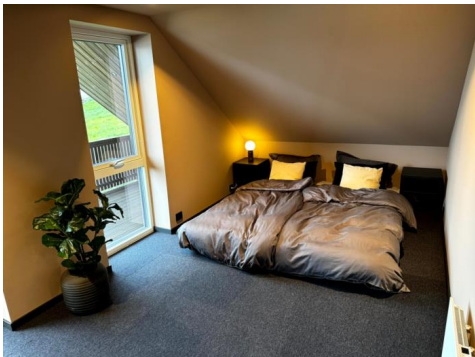
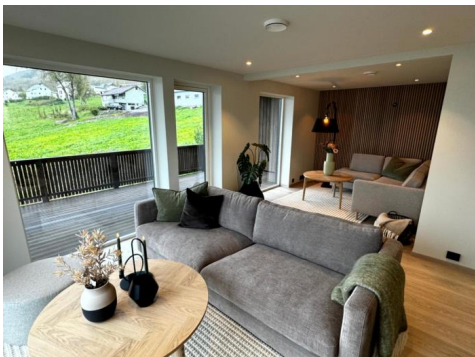
TG 2 Etasjeskille/gulv mot grunn

Huset har etasjeskillere med trebjelkelag og plategulv over. Eksisterende bærekonstruksjon og plank beholdt, ekstra avstiving og oppretting med 2x6" + kryssavstiving mellom bjelkelag etablert, i tillegg nytt plategulv. Betongstøpt gulv på grunn fra byggeår i kjeller, obs; uten isolasjon og fuksikring mot grunn. Gulv kjeller med betong og teppefliser som puster godt. Belegg på toalettrom og panelte vegger for bedre lufting + ventil bakvegg. Etasjeskillere med 100 mm isolasjon. 30 mm høydeforskjell på gulv gang og loftstue, 20mm på begge små soverom, ellers bare mindre avvik. Registrert avvik er normalt for eldre boliger.

- Målt høydeforskjell på mellom 10 - 20 mm innenfor en lengde på 2 meter. Tilstandsgrad 2 gis med bakgrunn i standardens krav til godkjente måleavvik.
- Målt høydeforskjell på over 15 mm gjennom hele rommet. Tilstandsgrad 2 gis med bakgrunn i standardens krav til godkjente måleavvik.

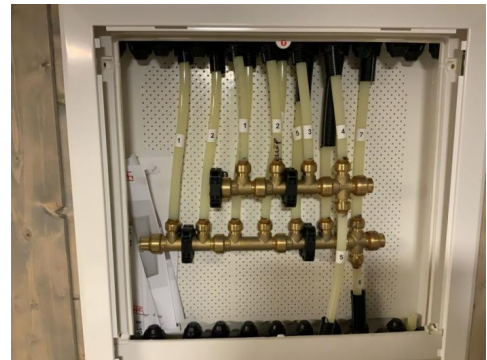
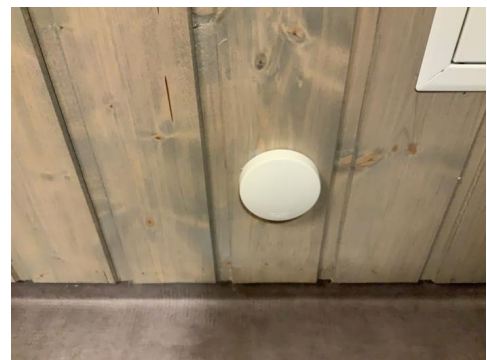
Vannledninger

Boligen har nye vannledninger i plast rør i rør, med samleskap for vannledningskurser og stengekran. lekkasjesikring fra samleskap vann. Frosrfri utekran med inspeksjonsluke på toalettrom. Vannstopp montert på våtrom og kjøkken.

Lekkasjesikring fra vannskap.

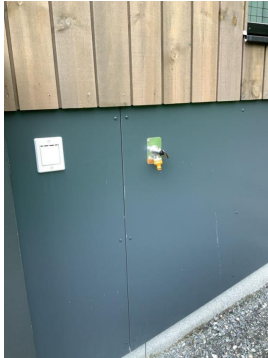
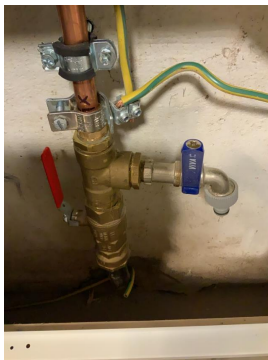
TG 2 Avløpsrør

Huset har støpejernrør i gulv kjeller fra byggeår.
Alle avløpsrør over gulv er nye PE-rør montert av rørlegger Otting i 2024
Støpejernrør filmet/inspisert og funnet i bra stand, og vil kunne fungere utmerket i lang tid.
TG 2 grunnet alder på støpejernrør i gulv.
Dokumentasjon foreligger.

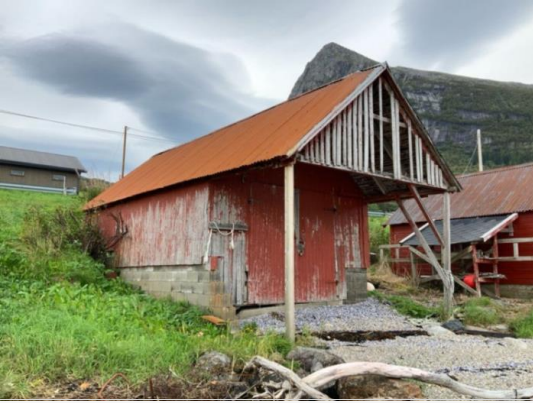
Naust

Enkel trebygning med murt grunnmur.
Noe slitt trebordkledning og rustet stålplater til taktekke.

Generelt behov for oppgradering.

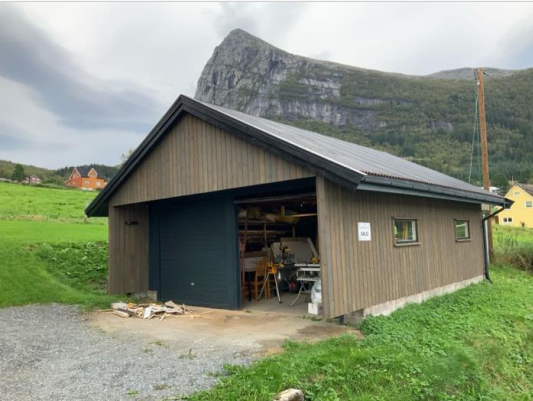
Garasje

Eldre garasje anlagt på betongstøpt gulv og ringmur(forskalingsblokker).
Uisolert bindingsverk og salet W sperrekonstruksjon.
Ny Møre Royal kledning som på bolig.
Stålplate til taktekke og takrenner monterte, litt rust på takplater.
2 vippeporter i tre.
