Tilstandsrapport

Enebolig

Utsikten 7, 1604 FREDRIKSTAD

Befaringsdato: 19.08.2024

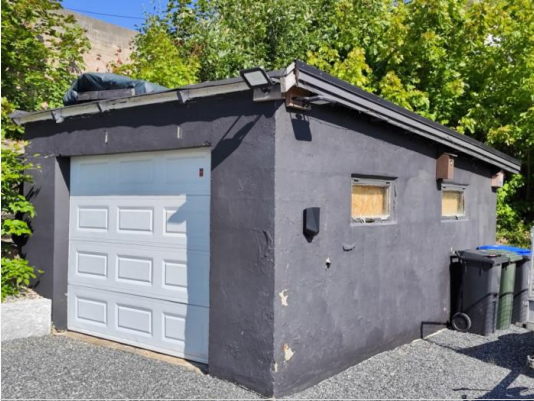
Garasje

Det er ikke foretatt tilstandsrapport på dette bygget, det er bare enkelt forklart i rapporten. Betongdekke. Vegger av lettklinkerblokker. Noe fuktgjennomslag i nedkant på deler av vegger. Endel flassing på vegger ute. Pulttak med papp. Vedlikeholdsfri leddport med el.åpner. Råte i vinduer. Det er bare lagt opp midlertidig strøm frem til garasjen.

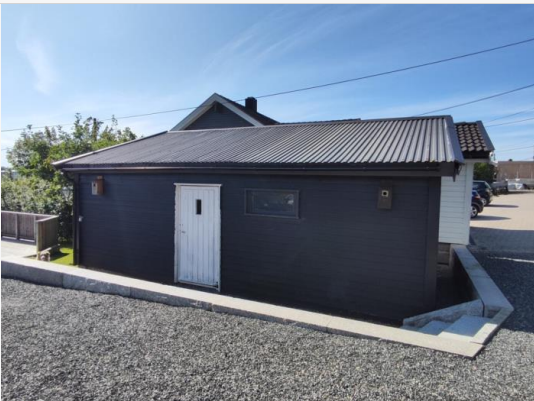
Uthus

Det er ikke foretatt tilstandsrapport på dette bygget, det er bare enkelt forklart i rapporten. Liggende kledning, mye råte i deler av denne og endel går for nærme bakken. Pulttak med bølgeblekkplater, renner og nedløp i stål. Råte i døren inn. Bod/lagerplass innvendig. Det er lagt vann og avløp fra huset og hit. Det er et toalett her som ble brukt når huset var under restaurering.
