| Meglerfirma | Meglerhuset Ullevålsveien AS | Oppdragsnr. | 76240183 | | |
| Adresse | Bråtaveien 6 | | | | |
| Postnr. | 1454 | Sted | FAGERSTRAND | | |

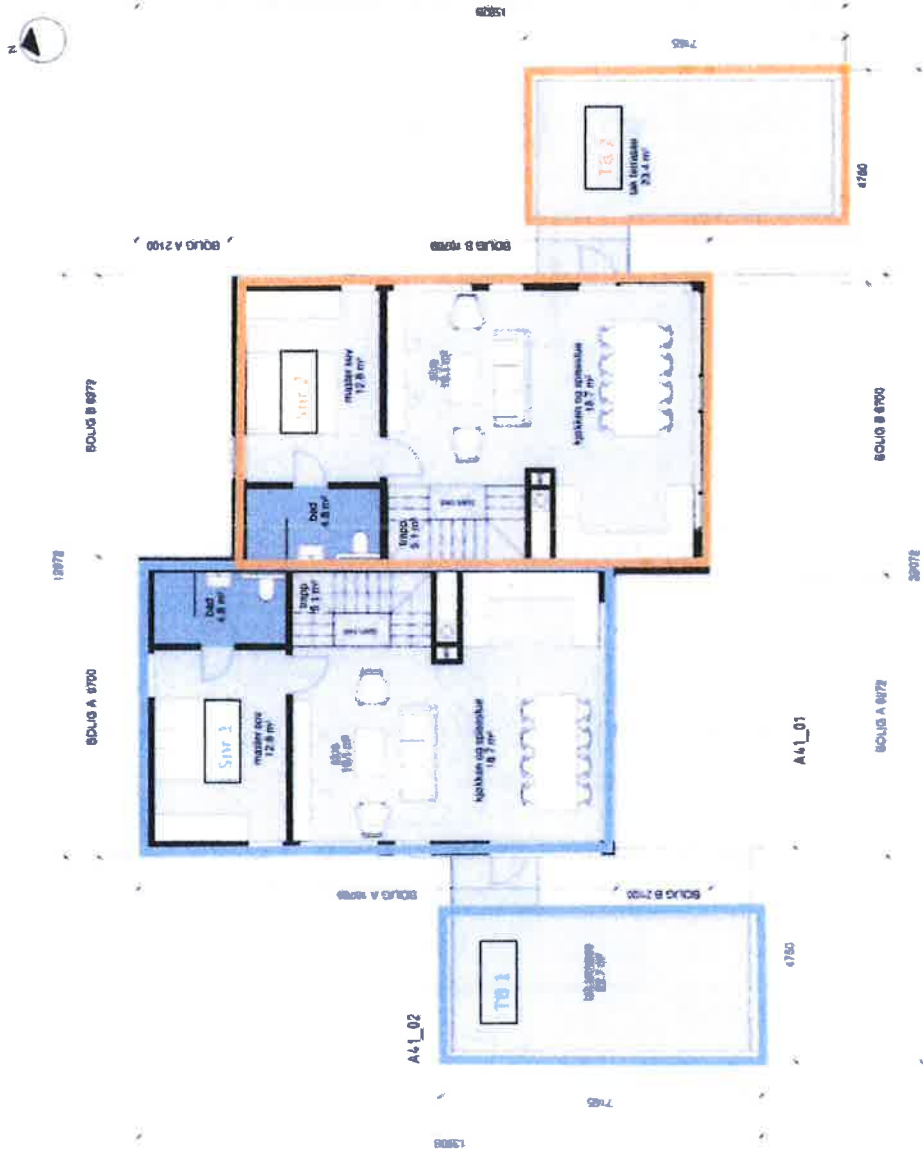
Prosjekt: **Bråteveien 4, GNR. 25 / BNR. 93**  
 Date: **08.12.2021**  
 Tegnet av: **LD**  
 Tegningsnr: **A20\_02**  
 Avn dato: **10.02.2022**  
 Rev: **B**

Opplyst Eiendom AS  
 Prosjektansvarlig: **Tommas Bølg**  
 Tegningsnr.: **Plan 02**
