Tilstandsrapport

Risikovurdering for Anticimex boligselgerforsikring

Vassbotnveien 540
9540 TALVIK
Gnr./Bnr.: 13/7
Alta kommune

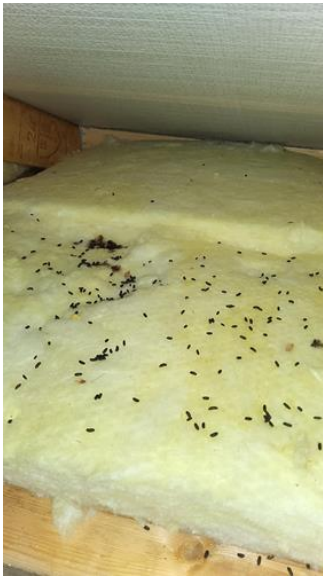
Annet - [Spør etter gnagere]

TG 2	Annet Luftespaltene mellom taksperrene er stedvis tettet med isolasjon. Konstruksjonen viser ikke tegn til å være negativt påvirket. Forholdet bør holdes under oppsikt. Spor etter gnagere er observert. Gnagere kan føre til skader på bygningen. Omfanget er uvist. Ytterligere undersøkelser anbefales.

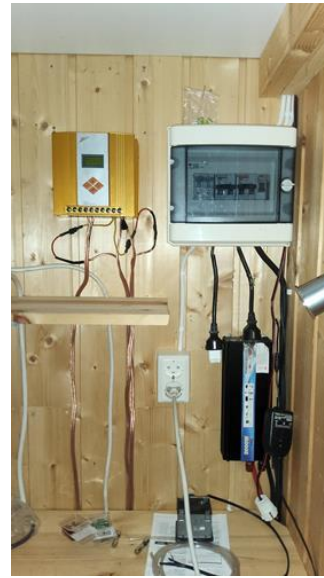
*Forenklet vurdering av det elektriske anlegget -
[Sikringsboks]*

Forenklet vurdering:
Er det synlige tegn til merker på kontakt (plugg) til varmtvannsbereder: Nei.
Er det synlige tegn på varmeskader (termiske skader): Nei.
Er det synlige tegn på utette kabelinnføringer i inntak og/eller sikringsskap: Ikke relevant.

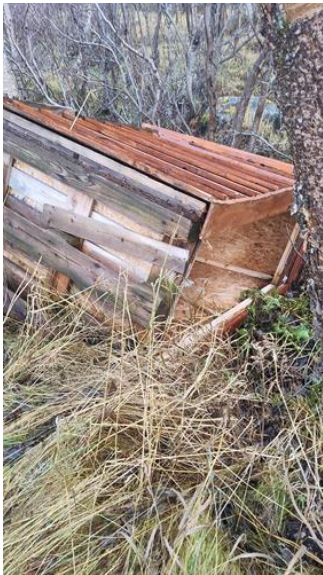
Frittstående byggverk - [Utedo]

Utedoen er veltet og har betydelig skader. Skadene er så omfattende at det vurderes at den må rives og settes opp på nytt.
