Tilstandsrapport

Risikovurdering for Anticimex boligselgerforsikring

Slevik allé 16
1622 GRESSVIK
Gnr./Bnr.: 64/255
Fredrikstad kommune

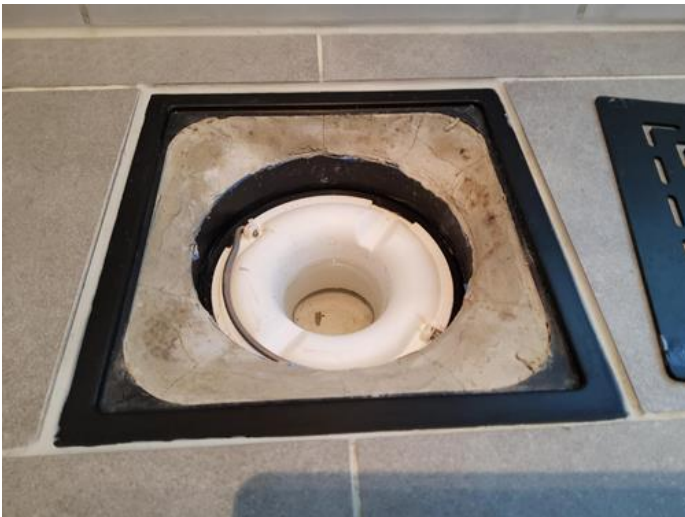
Rommet er under fornying og kan derfor ikke vurderes fullverdig.
Det er påført smøremembran og lagt nye fliser på eksisterende veggflis. Rommet har døråpninger i våtsone. Membranen/tettesjiktet er ikke ført helt ut mot døråpning og tilsluttet mot dør. Risiko for fukt i konstruksjonen.
Nivåforskjell mellom topp overflate gulv ved døråpninger og overflate gulv ved sluk er målt til ca. 15 mm. Dette er vurdert til ikke å være tilstrekkelig med hensyn til lekkasjesikring. Alle ytterkanter av rommets vanntette sjikt bør nå minimum 25 mm over topp overflate gulv ved sluk.

Membran, tettesjikt og overgang til sluk. - [Sluk i bad.]

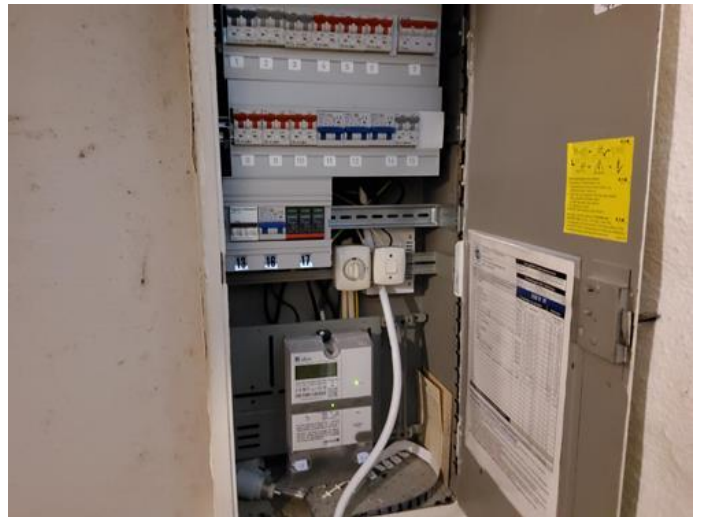
Elektrisk anlegg - [Sikringskap.]

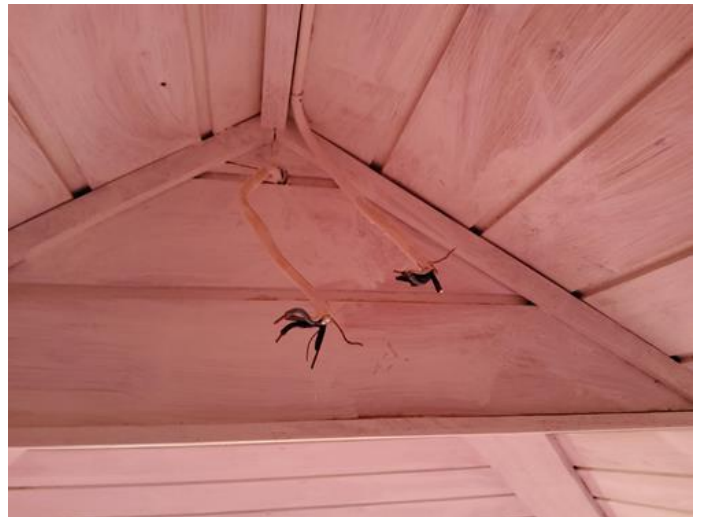
Elektrisk anlegg - [Løse ledninger i loftsetasje.]

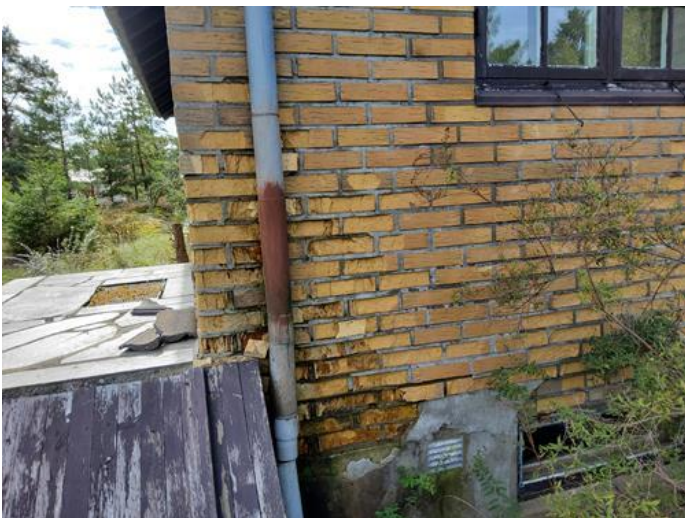
Det er registrert skader i yttervegger i hjørner mot nordøst og nordvest, samt mot skorstein og på selve skorsteinen. Skyldes trolig frostsprengning. Nøyaktig årsak er ikke kjent. Ytterligere undersøkelser og tiltak bør påregnes.

Yttervegger inkl. fasader og konstruksjon - [Yttervegg mot nordøst.]
