Innstrandveien 44

Tilstandsrapport

Risikovurdering for Anticimex boligselgerforsikring

Innstrandveien 44
8020 BODØ
Gnr./Bnr.: 42/704
Bodø kommune

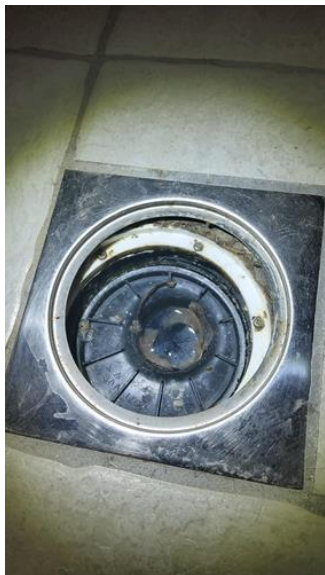
Våtrom - [sluk bad 1. etasje]

Overgang mellom sluk og membran er uoversiktlig. Det kan derfor ikke verifiseres at utførelsen er korrekt, eller at lekkasjesikkerheten er ivaretatt. Ytterligere undersøkelser anbefales slik at tilstanden kan kartlegges og nødvendige tiltak kan iverksettes.

Fallforhold (gulv)	Lokalfall i sluksonen er mindre enn hva som ideelt anbefales. Det vurderes at fallforholdet ikke fører til tilfredsstillende avrenning av bruksvannet i nedslagsfeltet. Tiltak bør iverksettes ved behov. Fallforhold utenfor sluksonen vurderes til å ikke være tilstrekkelig for å lede eventuelt lekkasjevann til sluk, og det er ikke påvist at tettesjiktet har tilstrekkelig oppkant ved dørterskel. Ved en eventuell lekkasje er det fare for at vann kan renne ut i tilliggende arealer og forårsaker skader.

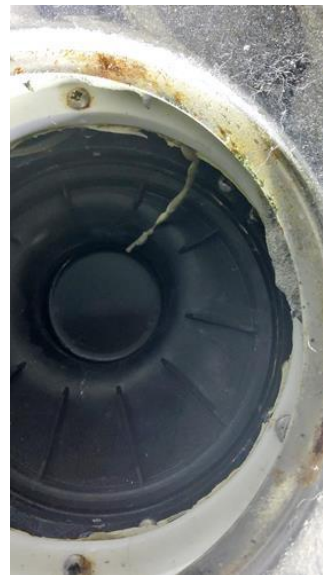
Våtrom - [sluk vaskerom]

TG 2	Ventilasjon	Tilluftsspalte er ikke etablert. Forholdet fører til redusert ventilering av rommet når døren er lukket. Tilluftsspalte bør etableres. Ventilasjonen vurderes til ikke å være tilstrekkelig. Forholdet kan føre til økt fuktpåkjenning i våtrommet. Tiltak må påregnes.
		Slukets tilkomstmulighet for rengjøring	Sluk under badekar er ikke lett tilgjengelig for rengjøring. Forholdet kan medføre at ytterligere tiltak blir nødvendig når sluket skal renses.
		Overflater vegger	Det er ikke benyttet elastisk tettemasse i overganger/hjørner noe som medfører at fugene ikke har evnen til å ta opp bevegelser. Utførelsen bærer ikke preg av god håndverksmessig utførelse.
		Membran, tettesjikt og overgang til sluk.	På bakgrunn av alderen til tettesjiktet er det grunn til å varsle om risiko for svekket tettefunksjon eller lignende forhold som utvikles over tid. Tettesjiktets eksakte tilstand/eventuelle restlevetid er ikke kjent. Grunnet plassering av badekar er det ikke mulig å foreta undersøkelse av sluket. Utførelse vedrørende tettedetaljer /tilstand er ukjent. Ytterligere undersøkelser anbefales.
