# Tilstandsrapport

Enebolig

Elvebakken 20, 9158 STORSLETT

Rapportdato: 02.07.2024

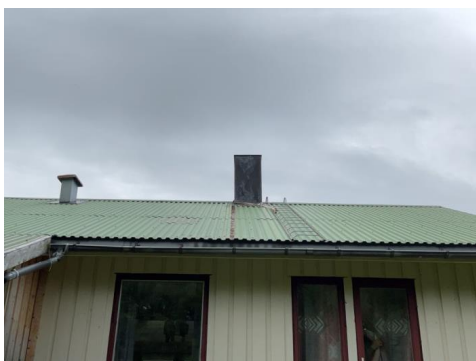
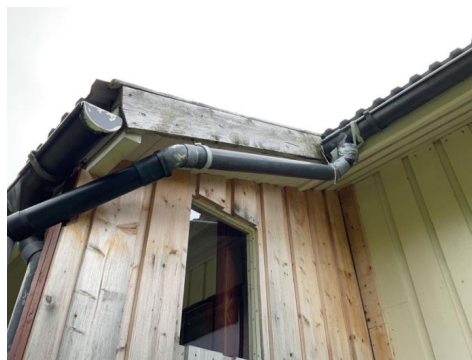
### ! TG 2 Veggkonstruksjon

Yttervegger er kledd utvendig med tømmermannspanel.

- Det er påvist andre avvik:

- Det må foretas tiltak for å lukke avviket.

Utbedring av kledning under verandadør, eventuelt montere beslag/sparkeplate. Overflatebehandling av kledning.

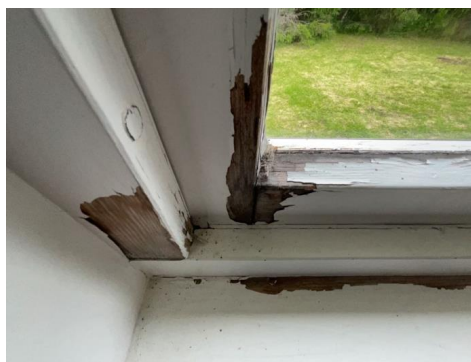
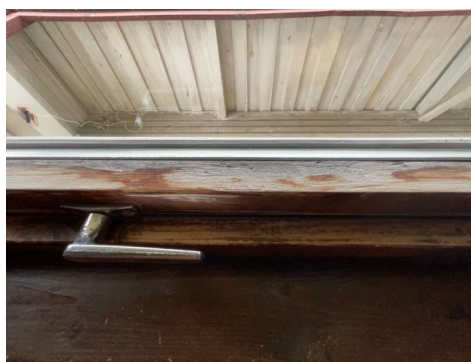
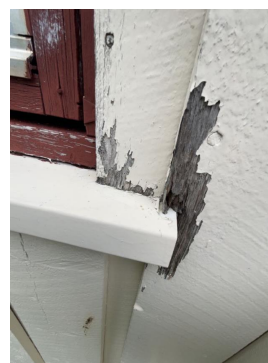
## ! TG 3 Vinduer - 2

Vinduer med 2-lags isolerglass i karmen og rammer av tre i kjeller. Ubehandlet innvendig.

- Det er påvist vinduer med fukt/råteskader.
- Karmene i vinduer er slitte og det er sprekker i trevirket.

- Det må påregnes noe vedlikehold og at enkelte vinduer må skiftes ut.

Kostnadsestimat: 10 000 - 50 000

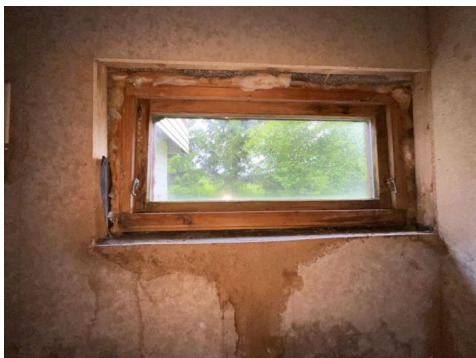
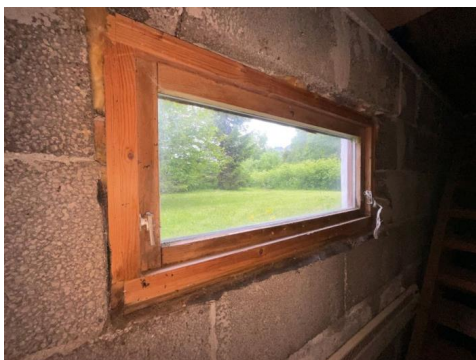
## TG 2 Dører

Teak hovedytterdør. Topplst mangler på vindu/glassfelt vedsiden av ytterdør.

Døren bør overflatebehandles.

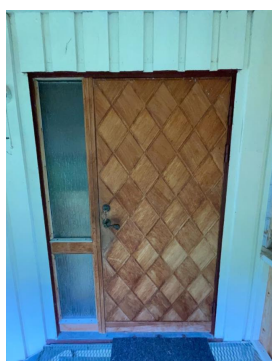
## TG 2 Dører - 3

Veerandadører fra soverom og vaskerom av tre med glass. Hevemekanisme for låsning.

- Det er påvist utetthet/åpning mellom dørblad og dørkarm. Dvs. at kald trekk kan oppstå.
- Karmene i dører er værslitte utvendig og det er sprekker i trevirket.
- Det er avvik:

Verandadør fra soverom har stor værslitasje utvendig og fuktmerker innvendig.

- Det må påregnes noe vedlikehold og at enkelte dører må skiftes ut.

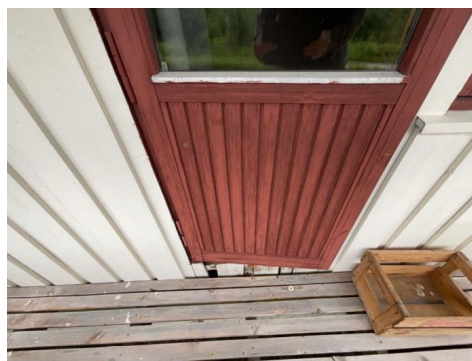
## TG 1 Dører - 2

Malt balkongdør i tre fra stue.

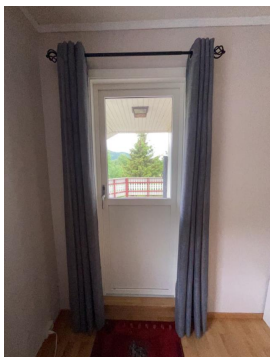
## TG 2 Balkonger, terrasser og rom under balkonger

Veranda utenfor stue og ett av soverommene. Bygget av impregnerte materialer på søylefundamenter.

- Rekkverkshøyde må endres for å tilfredsstille krav på byggemeldingstidspunktet.

Dekker og rekkverk må overflatebehandles.

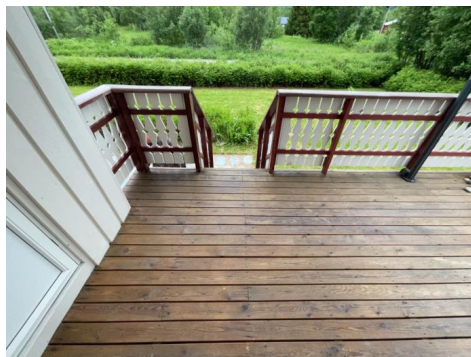
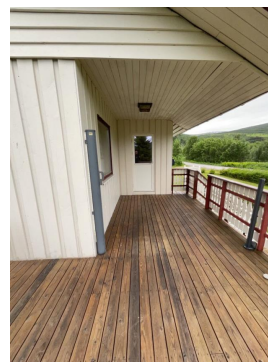
## TG 1 Utvendige trapper

Trapp av strekk metall foran hovedinngang. Plass bygd tretrapp fra veranda.

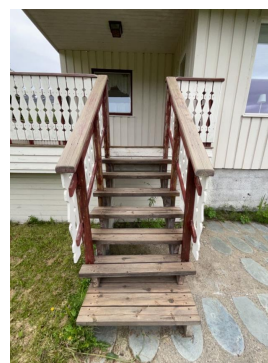
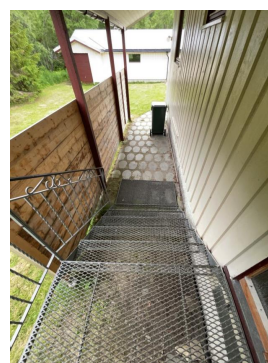
## ! TG 3 Andre utvendige forhold

- Det er avvik:

Av sikkerhetshensyn må det bygges trapp utenfor dør fra vaskerom. Alternativt må døren blokkeres.

Kostnadsestimat: 10 000 - 50 000

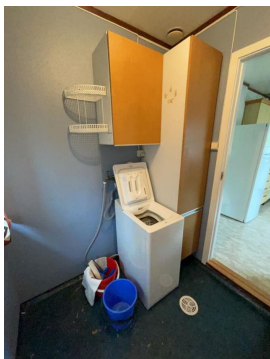
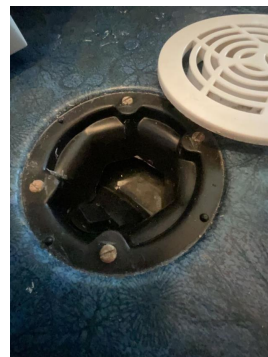
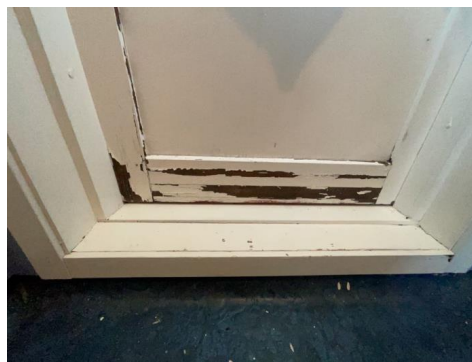
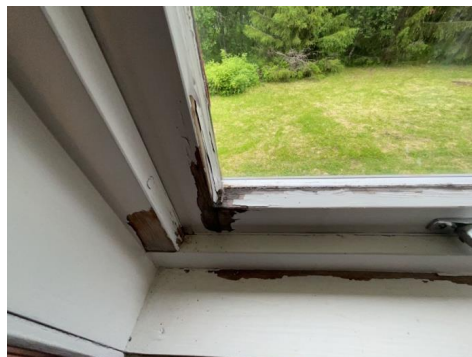
### ETASJE > VASKEROM

#### ! TG 1 Tilliggende konstruksjoner våtrom

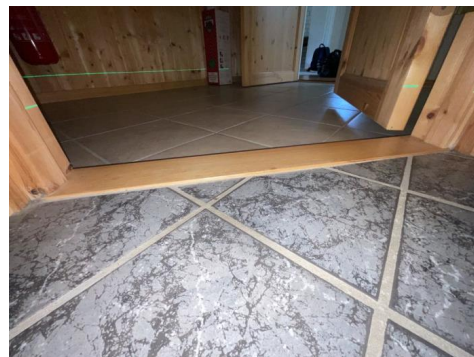
## ETASJE > BAD

### ! TG 2 Sluk, membran og tettesjikt

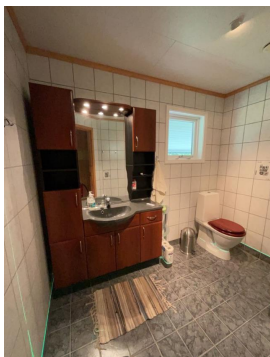
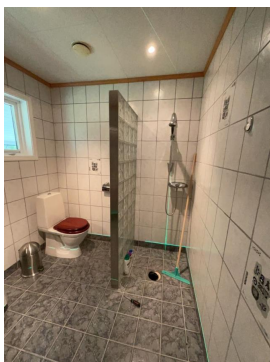
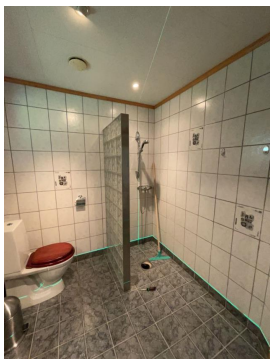
## ETASJE > BAD

### ! TG 2 Ventilasjon

Hulltaking er foretatt, uten å påvise unormale forhold. Fra soverom mot våtsone, dusj. Det ble ikke utslag på fuktmåler, noe som indikerer under 7% fukt.

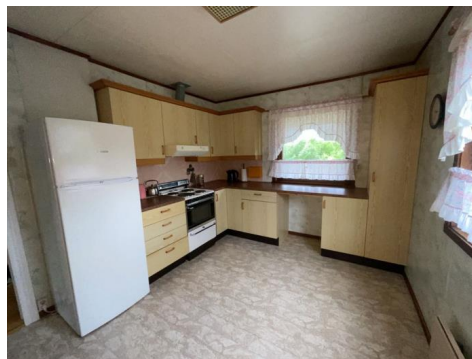
### ETASJE > KJØKKEN

#### ! TG 1 Avtrekk

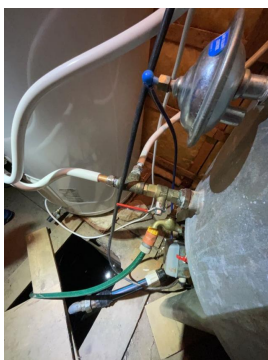
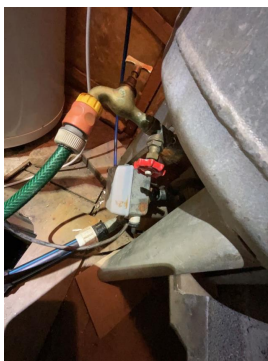
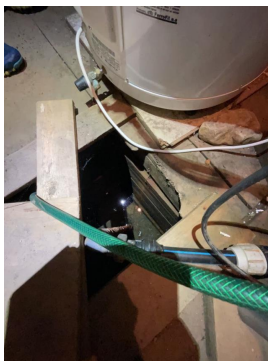
- Det er ikke behov for utbedringstiltak siden anlegget fungerer i dag, men ut ifra alder kan skader plutselig oppstå på eldre anlegg.

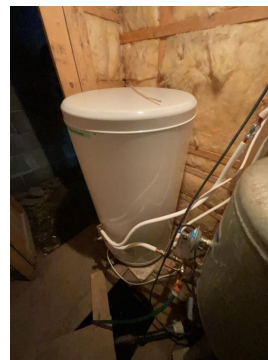
## TG 3 Elektrisk anlegg

Anlegget bør kontrolleres av autorisert elektroinstallasjonsvirksomhet. Kostnadsestimatet er for kontroll, eventuelle utbedringer vil komme i tillegg.

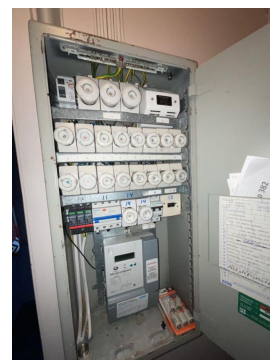
! TG 0

Branntekniske forhold

Det er montert røykvarslere og det er slukkeutstyr i boligen.

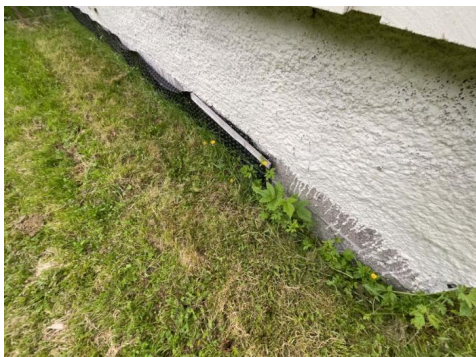
## ! TG 2 Grunnmur og fundamenter

Grunnmur murt av Lecablokker på støpte såler.

- Grunnmuren har sprekkdannelser.

Det ble registrert noen mindre sprekker og riss i grunnmuren.

- Lokal utbedring må utføres.

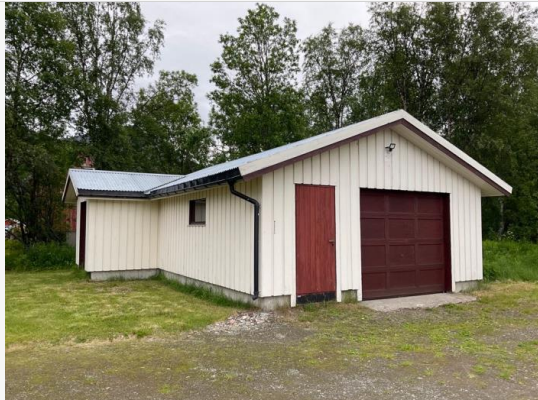
## Garasje

Uisolert garasje, fundamentert på støpt ringmur og støpt gulv på grunn. Yttervegger av bindingsverk, kledd utvendig med tømmermannspanel. Saltak bygget opp av selvbærende takstoler. Taket er tekket med bølgeblikkplater. Innvendig er det avdelt ett arbeidsrom/bod. Det er innlagt strøm for lys og stikk. En leddport av tre i front med elektrisk åpning. En mindre vippeport av tre på siden av bygget.

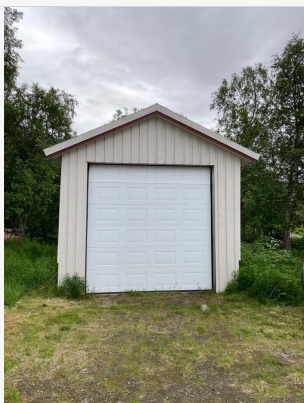
## Garasje

Bobil garasje

Uisolert garasjebygg for bobil. Fundamentert på søyler/stolper av tre, noen kreosot-impregnerte og noe trykkimpregnerte. Nedre del av yttervegger er kledd utvendig med bølgeblikk. Øvrige yttervegger er av bindingsverk og kledd utvendig med trepanel. Saltak bygget opp av selvbærende takstoler, tekket med bølgeblikk. Stor leddport av stål i front med 3 meters høyde. Innlagt strøm for lys og stikk, elektrisk åpning på garasjeport.

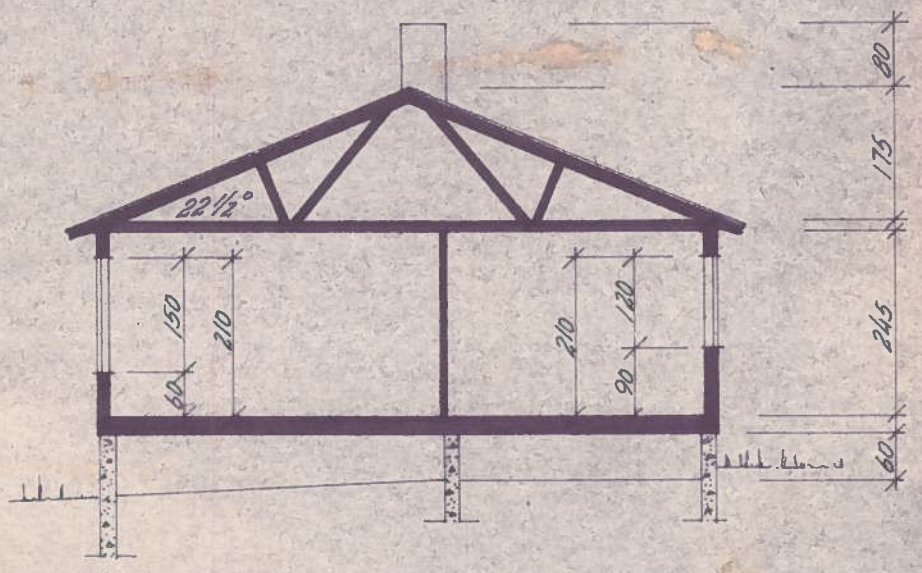
Snitt.

er  
Målsetting av kjellermur gjelder for ferdighus.
