Tilstandsrapport

Boligbygg med flere boenheter

Elvebakken 34 C, 8404 SORTLAND

Befaringsdato: 06.09.2024

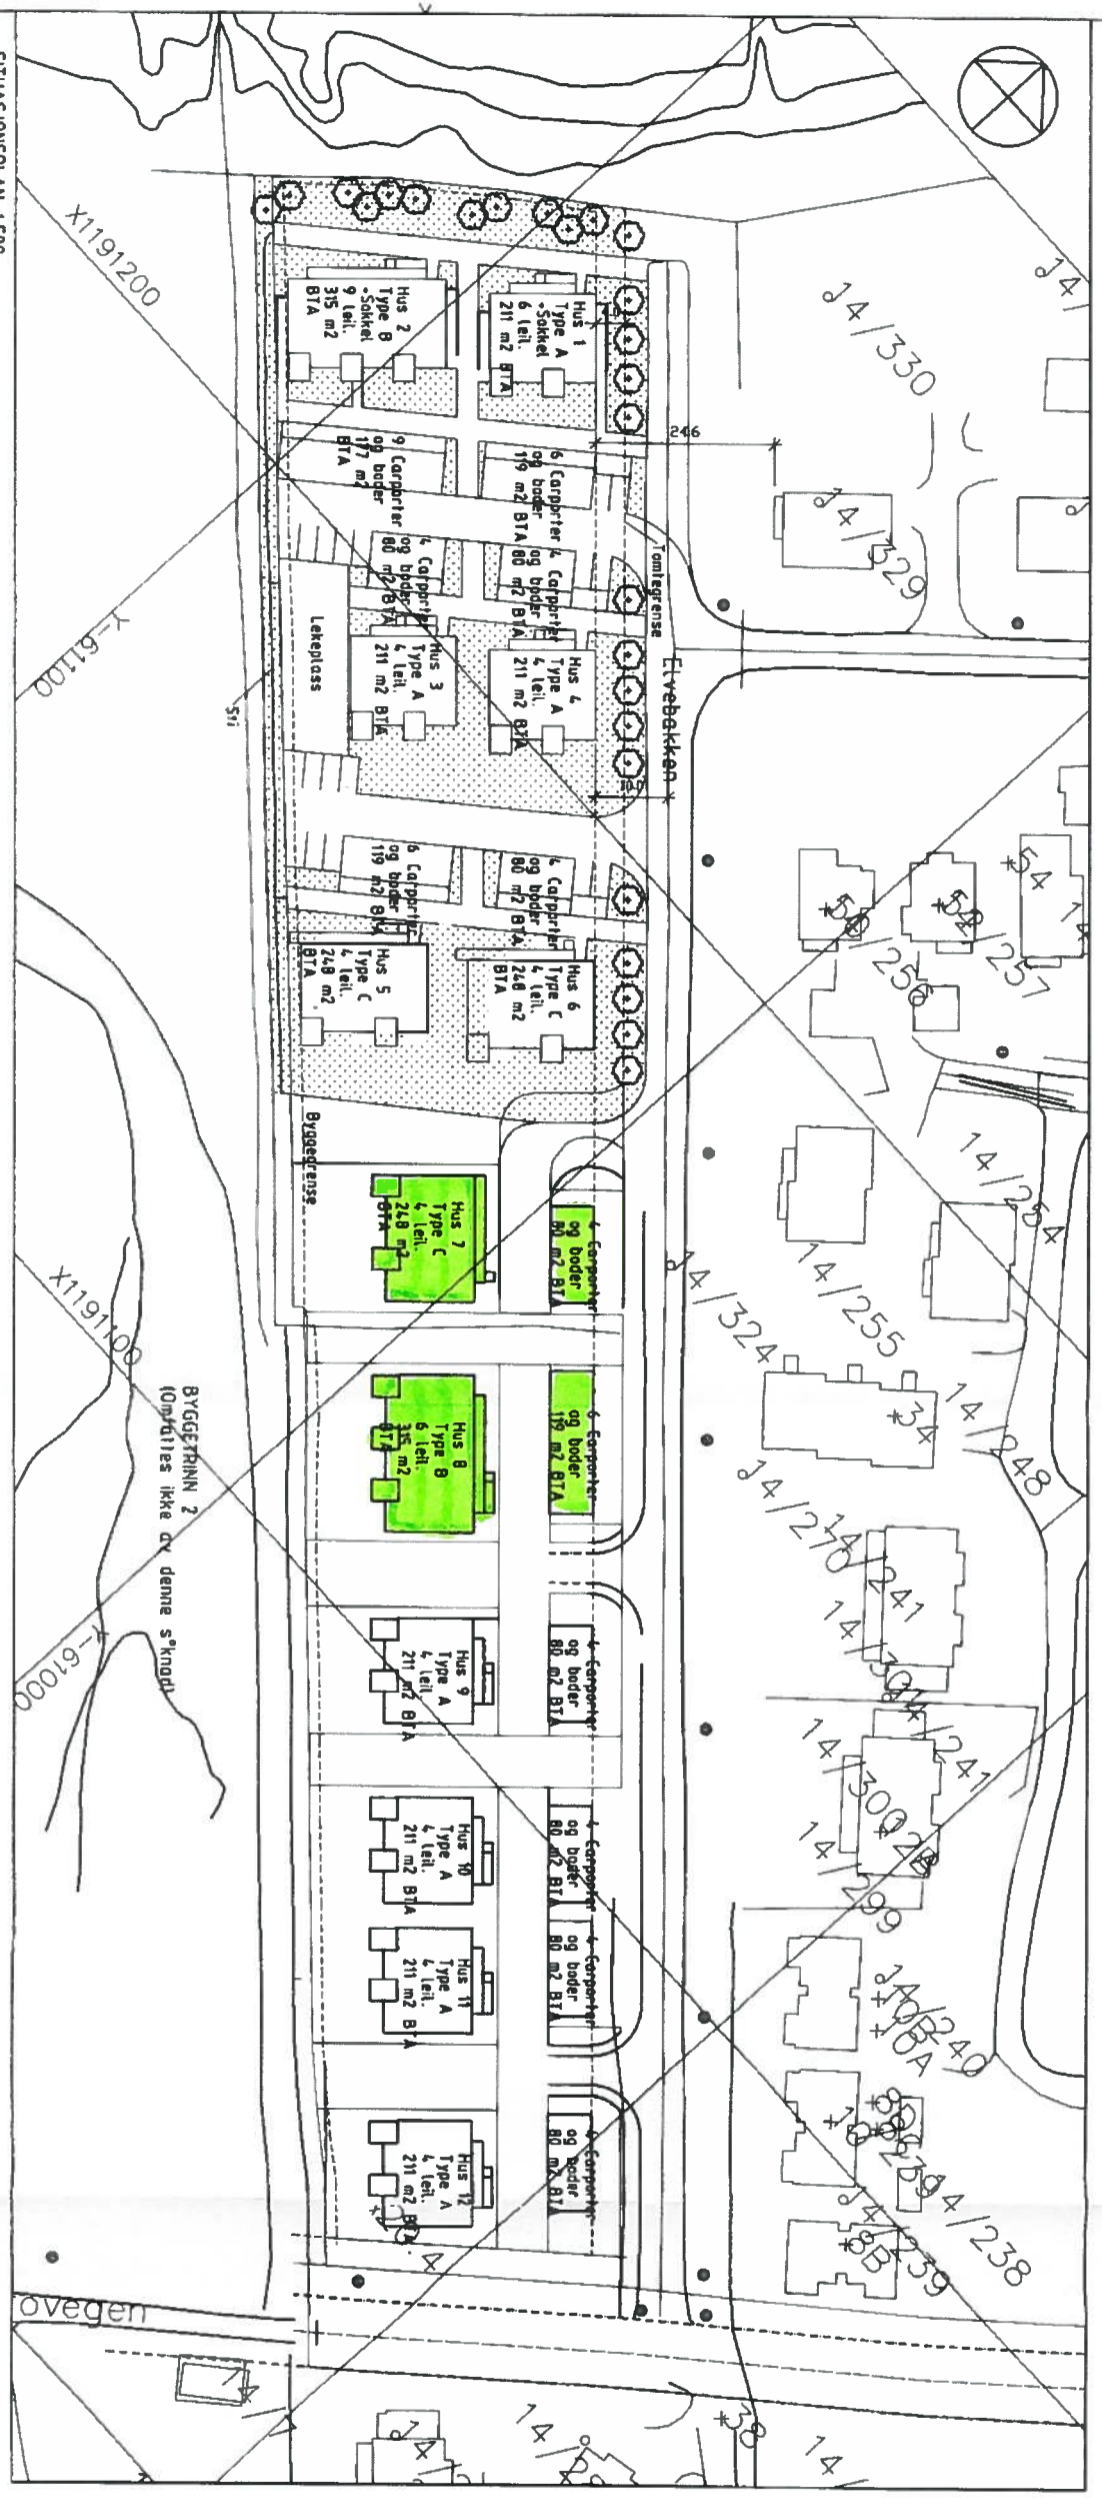
SITUASJONSPLAN 1:500

Øvre Myrland III.
 Byggetrinn 3. Gnr. 14. Bnr. 385.
Situasjonsplan.
