# Blåveisveien 8

## 3470 SLEMMESTAD

### Tilstandsrapport

Boligtype: Vertikaldelt tomannsbolig

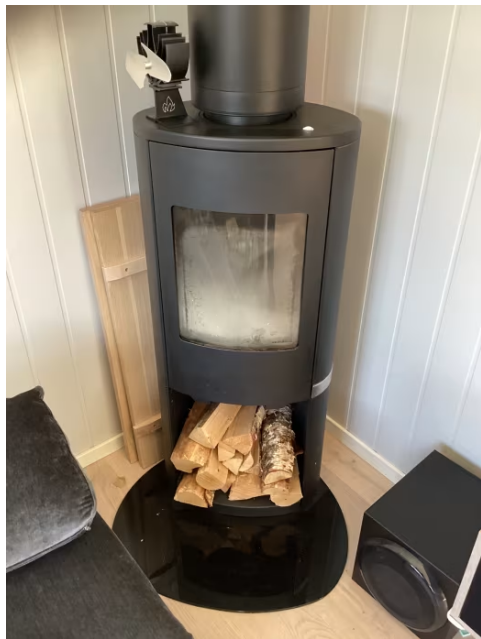
**6.14 Ildsted/Skorstein**

Peisovn plassert i stuen.

Type pipe	Stål
Er det montert ildsted?	Ja
Type ildsted	Vedovn
Er det påvist avvik ved ildsted/feieluke/sotluke i forhold til avstand brennbart materiale?	Nei
Skorstein over tak er inspisert fra:	Fra bakken
Er det synlige skader i skorstein, beslag eller fuger?	Nei
Er det avvik i forhold til høyde på pipe over tak?	Nei
<b>Oppsummering av ildsted/skorstein</b>	<b>TG-1</b>

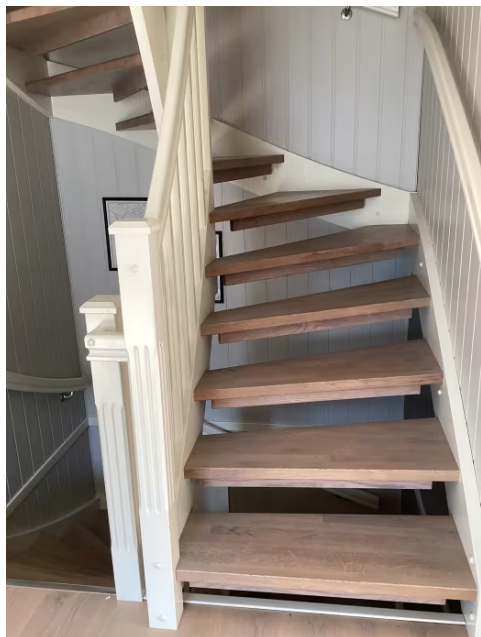
## 6.18 Trapp: Innvendig trapp

Innvendig trapp er en åpen tretrapp.

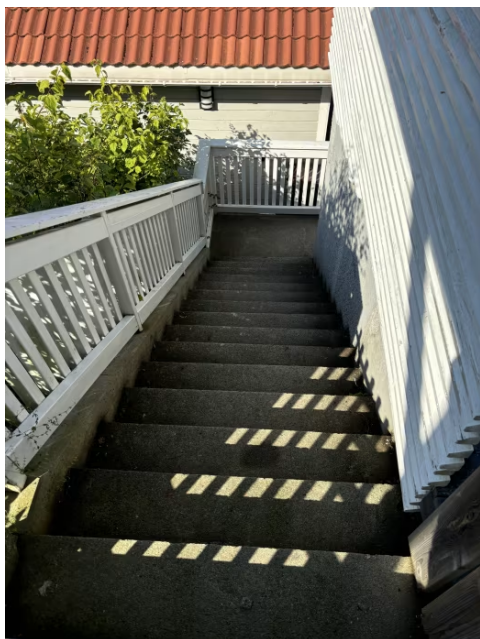
## 6.19 Trapp: Utvendige trapper

Trapp fra garasjen til boligen er i betong og med rekkverk i malt tre.

Håndløper på veggen for bedre sikkerhet anbefales etablert.

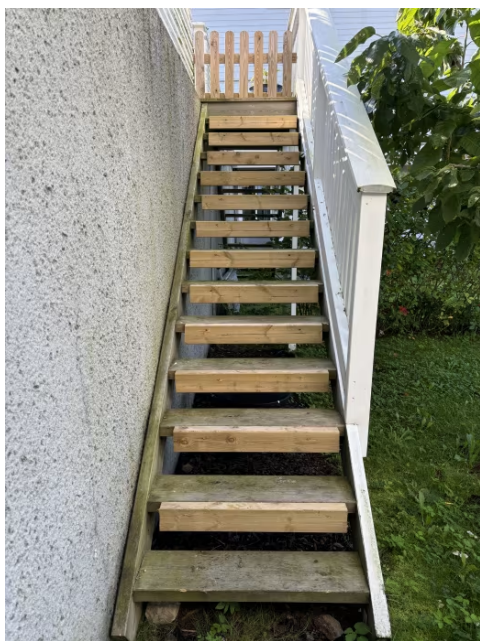
Trapp til hage i 2. etg er en åpen tretrapp i impregnert trevirke.

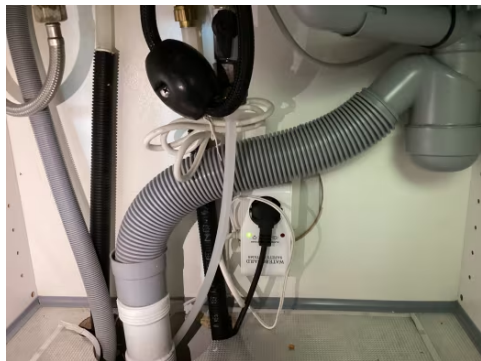
## 6.20 Avløpsrør

Avløpsrør i underskap vask på kjøkkenet.

Type avløpsrør	Plast
Er det gjennomført arbeider på anlegget etter byggeår?	Nei
Er det manglende lufting av kloakk over tak?	Nei
Er det sen avrenning fra tappested?	Nei
Mangler det stakemuligheter på avløpsanlegget?	Nei
Har avløpsrør nådd en alder som gir økt risiko for skader eller følgeskader?	Nei
<b>Oppsummering av avløpsrør</b>	<b>TG-1</b>

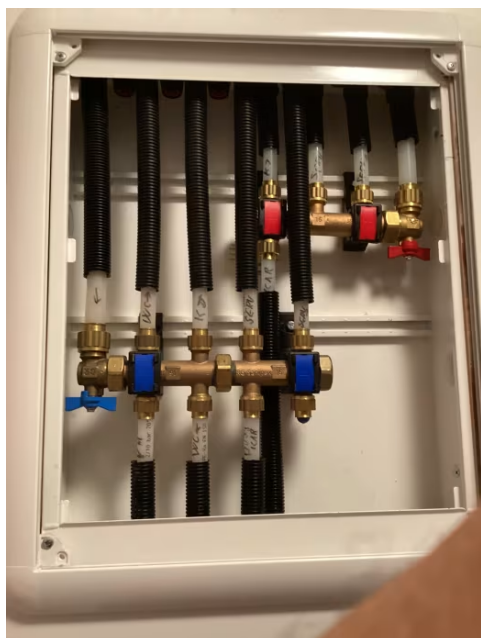
## 6.21 Vannledninger

Rørfordelerskap plassert i vaskerom.

Type anlegg	Rør i rør system
Er det utført arbeider på anlegget etter byggeår?	Nei
Er det etablert fordelerskap?	Ja
Er det manglende vannstoppesystem i tilknytning til, eller manglende avrenning til sluk/avløp fra fordelerskap?	Nei
Har vannrør nådd en alder som gir økt risiko for skader eller følgeskader?	Nei
Er det manglende isolering av vannrør hvor det er risiko for frost eller kondens?	Nei
Er det registrert tegn til lekkasjer eller skader på vannrør?	Nei
Er det redusert vanntrykk ved prøving av to tappesteder samtidig?	Nei
Er det manglende tilgjengelighet til stoppekran?	Nei
Er det dårlig funksjon på stoppekran?	Nei
<b>Oppsummering av vannledninger</b>	<b>TG-1</b>
Stoppekran ble testet og den fungerer som tiltenkt.

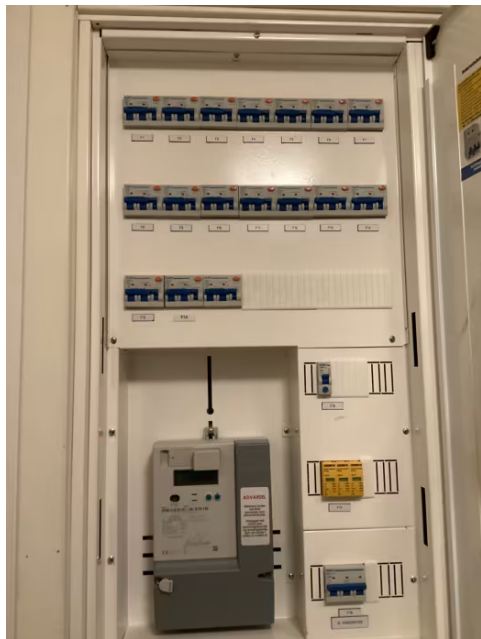
## 6.22 Elektrisk

Sikringskap med automatsikringer plassert i vegg på vaskerom.

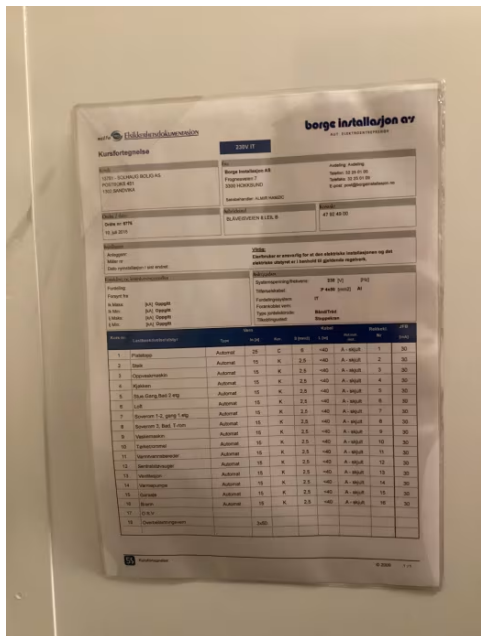
Kursfortegnelse sikringskap.

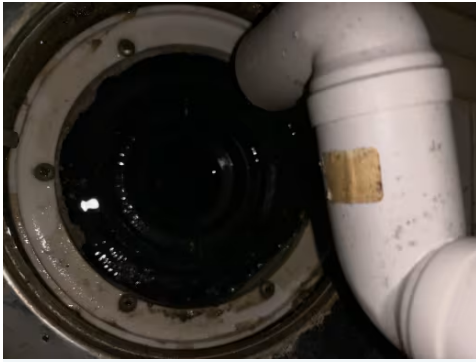
Baderomssluk plassert i gulv under innmurt badekar.

Er det manglende mulighet for renhold og inspeksjonsmulighet av sluk?	Nei
Type sluk	Plast
Er det påvist avvik ved utførelsen av membran/tettesjikt/klemring rundt sluk?	Nei
Er det påvist tegn på utettheter f.eks. rundt rørføringer eller andre overganger?	Nei
Er det påvist feil utførelse, feil materialvalg, eller skader i tettesjikt med fare for fuktskade?	Nei
Har membran/tettesjikt nådd en alder som gir økt risiko for skader eller følgeskader?	Nei
<b>Oppsummering av membran, tettesjikt og sluk</b>	<b>TG-1</b>
Sluket er plassert under innmurt badekar noe som kan vanskeliggjøre adkomst til sluk.

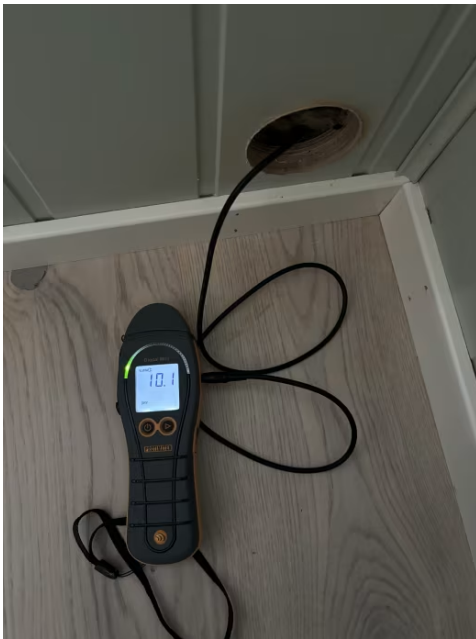
Hulltaking med fuktmåling uten avvik, målt fra tilliggende soverom.

Er det foretatt hulltaking fra tilstøtende rom?	Ja
Er det registrert fukt eller andre skader ved hulltaking?	Nei
<b>Oppsummering av fukt</b>	<b>TG-0</b>
<p>Hulltaking er foretatt fra soverommet ved siden av badet mot våtsone. Det ble ikke registrert skadelig fukt ved fuktmåling med pigg eller ved måling av relativ fuktighet. Målinger ble foretatt med digital Protimeter og relativ fuktighet med Protimeter MMS3 luftfuktighetsmåler. Det er ellers utført søk med fuktindikator mot gulvbelegg i og omkring våtsone. Det er foretatt fuktmåling / fuktsøk i konstruksjonen fra tilstøtende rom mot våtsone på våtrommet. Slukløsningen gjør at betongstøp ved sluk kan suge til seg fuktighet i området rundt sluk.</p>

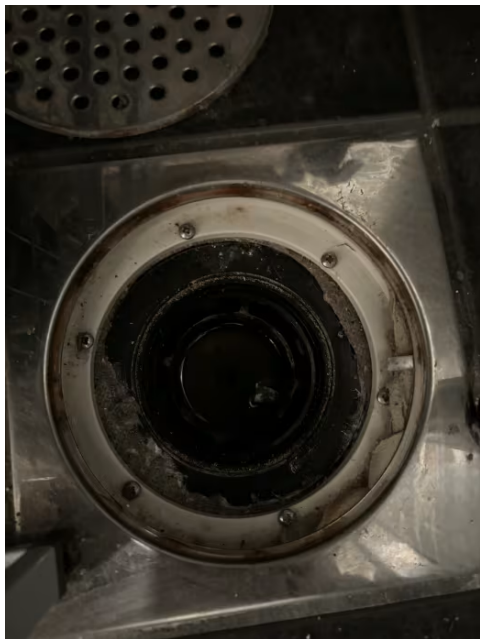
## 6.27 Våtrom: Vaskerom

Baderomssluk plassert lett tilgjengelig på gulv i vaskerom.

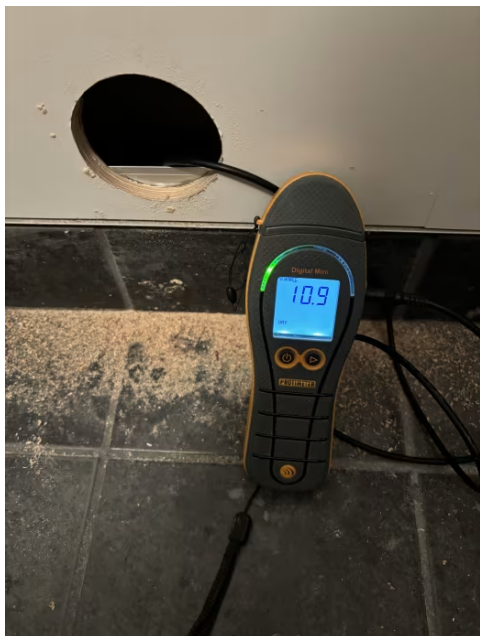
Hulltaking med fuktmåling uten avvik, målt vegg på vaskerom mot yttervegg under terreng.

Er det foretatt hulltaking fra tilstøtende rom?	Ja
Er det registrert fukt eller andre skader ved hulltaking?	Nei
<b>Oppsummering av fukt</b>	<b>TG-0</b>
Hulltaking er foretatt fra gang (under trapp) ved siden av baderommet mot våtsone. Det ble ikke registrert skadelig fukt ved fuktmåling med pigg eller ved måling av relativ fuktighet. Målinger ble foretatt med digital Protimeter og relativ fuktighet med Protimeter MMS3 luftfuktighetsmåler. Det er ellers utført søk med fuktindikator mot gulvbelegg i og omkring våtsoner. Det er foretatt fuktmåling / fuktsøk i konstruksjonen fra tilstøtende rom mot våtsone på våtrommet.

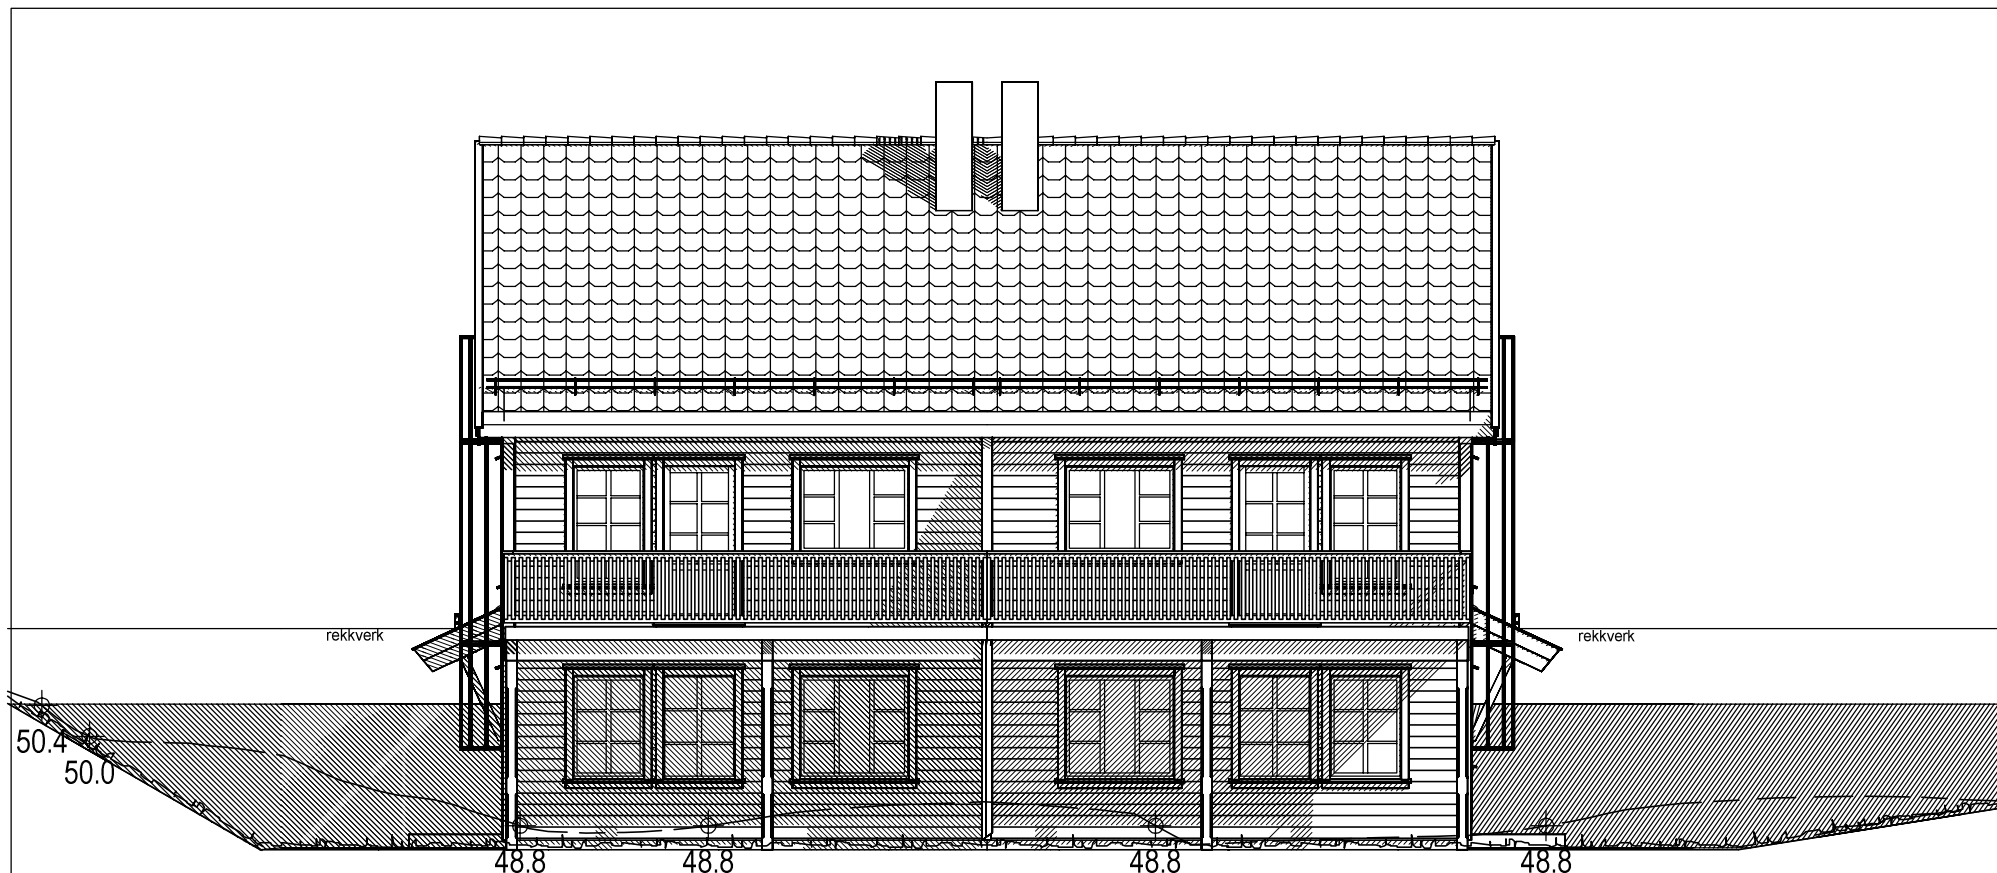
Byggeplass :	Gnr: 40	Dato 07.06.2013 Sign. mhg
	Blåveisveien, 3470 Slemmestad	Bnr: 330	Tegnings Nr. 5706 — 506 C

Planert terreng
