Vedlegg til Salgsoppgave

## **Kalvebingen 4**

1. Tilstandsrapport fra Grydeland Eiendom as, Sigurd Grydeland, onsdag 29. mai 2024
2. Eiers egenerklæring for tegning av eierskifteforsikring, med forsikringsvilkår
3. Utskrift av grunnboken
  - 3.1. dbnr1959/301721-3/86 16.05.1959 ERKLÆRING/AVTALE. Ikke relevant for denne eiendommen.
  - 3.2. 2005/10512-2/86 10.08.2005 BEST. OM ADKOMSTRETT

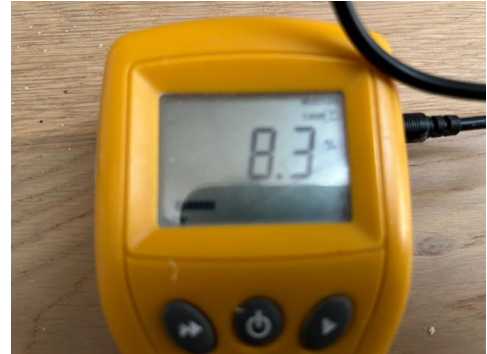
### 1.ETASJE > KJØKKEN

Kjøkkeninnredning er med profilerte fronter. Laminat benkeplate med nedfeldt kjøkken kum. Det er foretatt fuktsøk med Protimeter fuktindikator i området foran oppvaskmaskin. Ingen forhøyede verdier er avdekket.

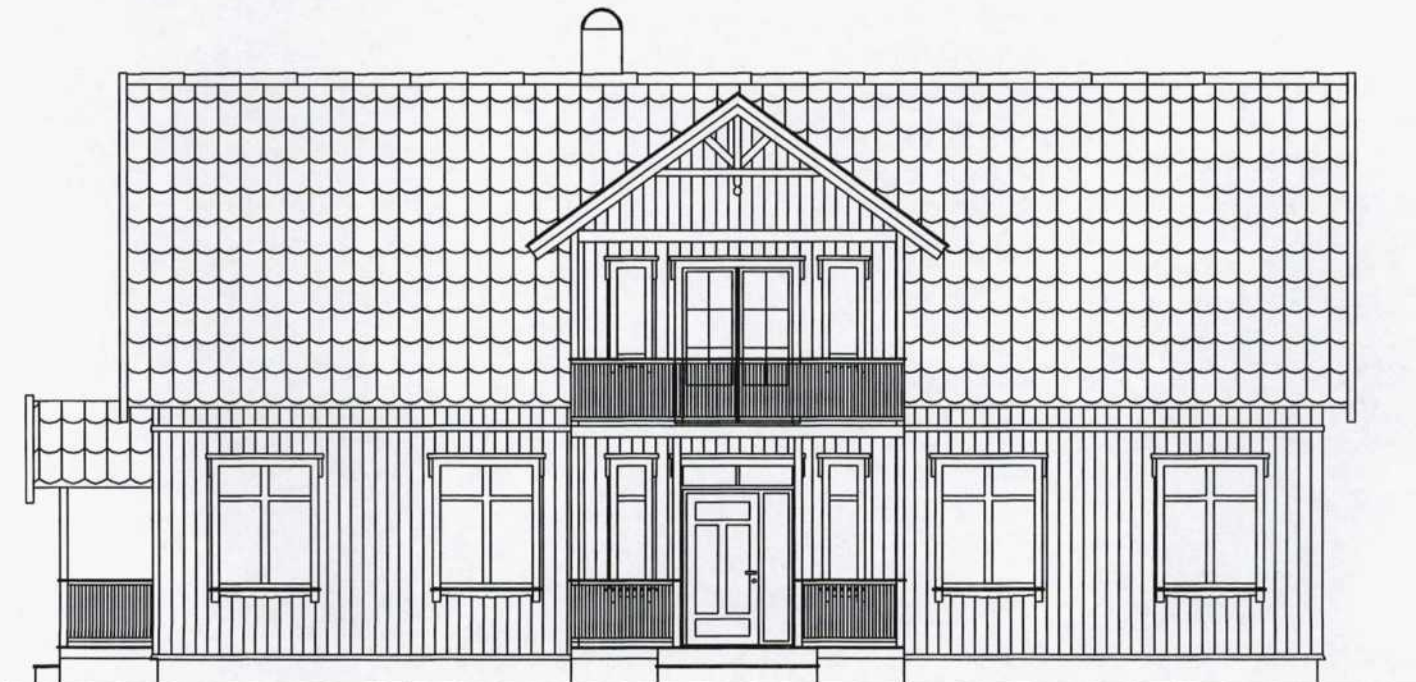
Tegningsnummer:  
 B-5

Tiltakshaver:  
 Baardsen  
 Byggeplass:  
 Søndre Sandøy, Gnr/Bnr: 29/212  
 TEGNINGSTYPE:  
 Hovedbygg  
 Fasade syd/øst

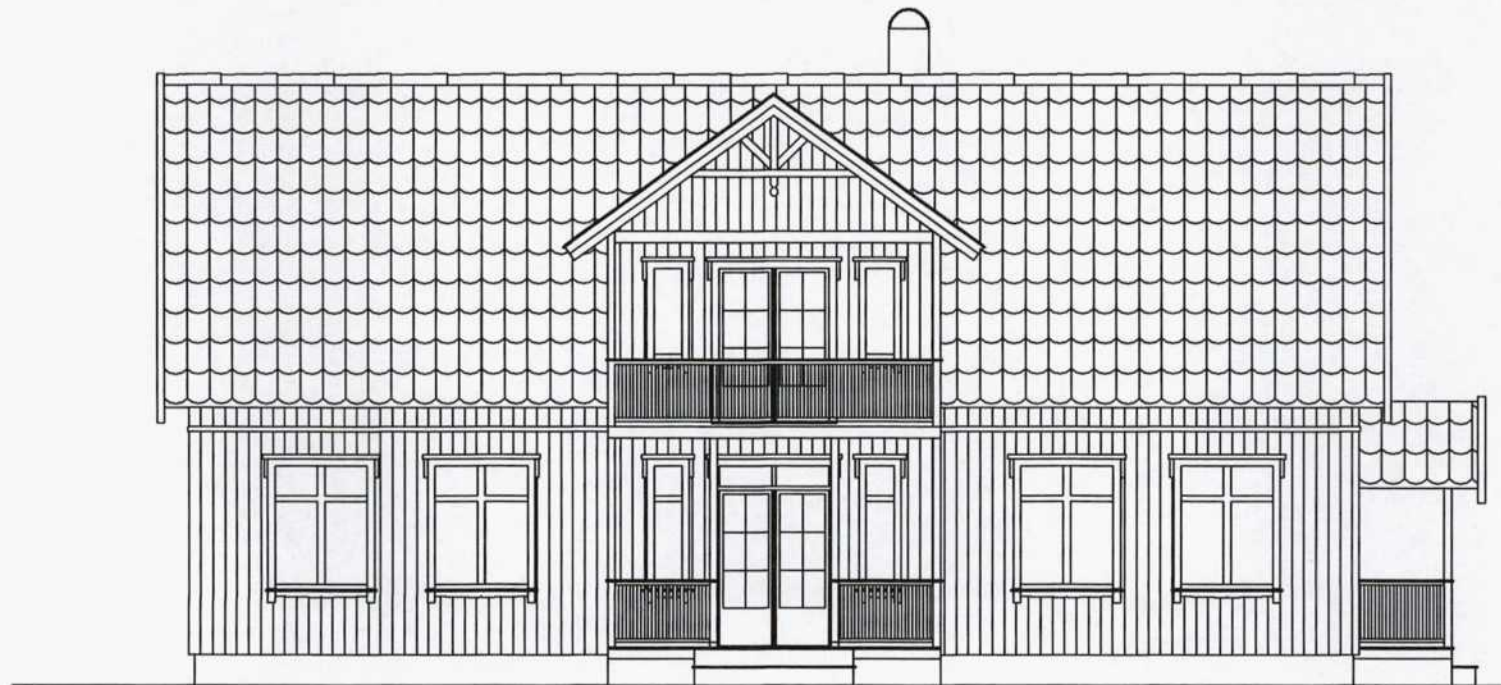
Tegningsnummer:  
 B-6

Tiltakshaver:  
Boardsen  
Byggeplass:  
Søndre Sandøy, Gnr/Bnr: 29/212  
TEGNINGSTYPE:  
Hovedbygg  
Fasade nord/vest

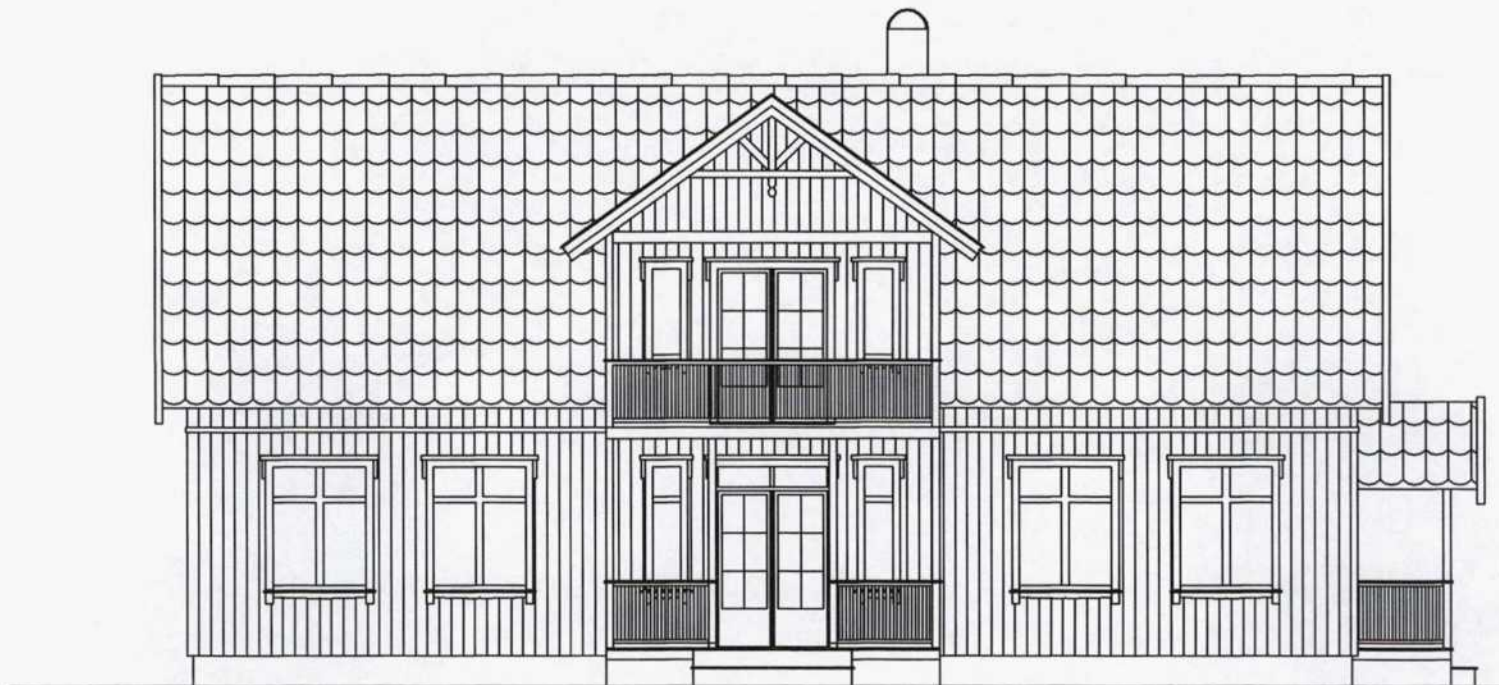
Tegningsnummer:  
B-5

Tiltektshaver:  
Baardsen  
Byggeplass:  
Søndre Sandøy, Gnr/Bnr: 29/212  
TEGNINGSType:  
Hovedbygg  
Fasade nord/vest
