# Tilstandsrapport

Leilighet

Fredsbergvegen 45, 6009 ÅLESUND

Rapportdato: 23.04.2025

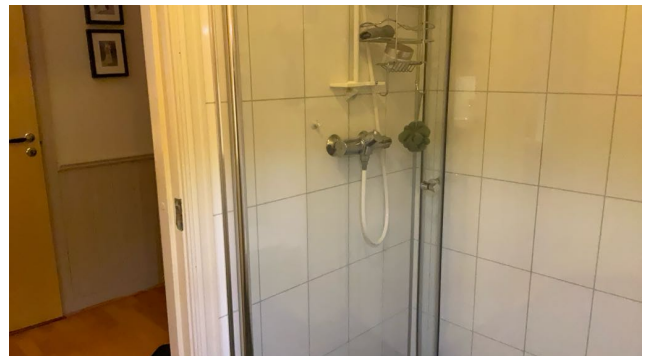
- Det er vindu/dør med ikke fuktbestandige materialer i våtsonen (ved vask, dusj, badekar, osv.), løsningen eller byggematerialet er uegnet

- Det må gjøres tiltak for å lukke avviket.

Montering av tett dusjkabinett vil være en anbefalt løsning for dette badet, dusjvann vil da bli direkte ledet i sluken uten å fuktbelaste vegger og gulvet.

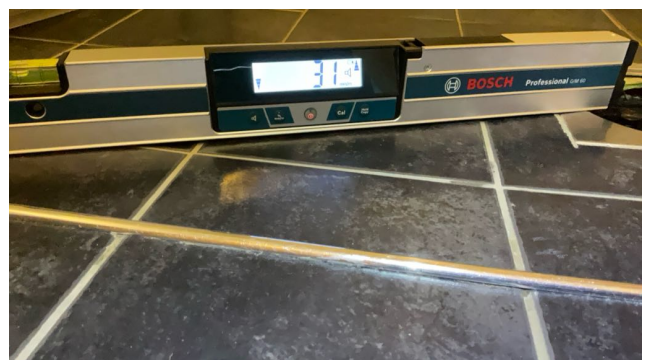
Det er fliser på gulvet, gulvvarme fra varmematter som er lagt i forbindelse med montering av nye gulvfliser.

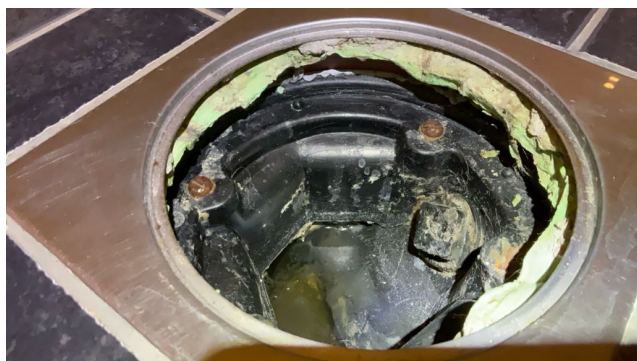
- Sluket må sjekkes og rengjøres jevnlig.
- Andre tiltak:
- Overvåk tilstanden jevnlig. For å få tilstandsgrad 0 eller 1 må slukløsningen skiftes ut og sannsynligvis må også membransjiktet skiftes/utbedres. Det er imidlertid vanskelig å si noe om tidspunktet for når dette er nødvendig.

Montering av tett dusjkabinett vil være en anbefalt løsning for dette badet, dusjvann vil da bli direkte ledet i sluken uten å fuktbelaste vegger og gulvet. Innhent dokumentasjon på utført membran om mulig. Det er viktig med jevnlig kontroll og rengjøring av sluken.
