# Tilstandsrapport

Risikovurdering for Anticimex boligselgerforsikring

Lorttjønnå 49  
9537 Tverrelvdalen  
Gnr./Bnr.: 35/1  
Alta kommune

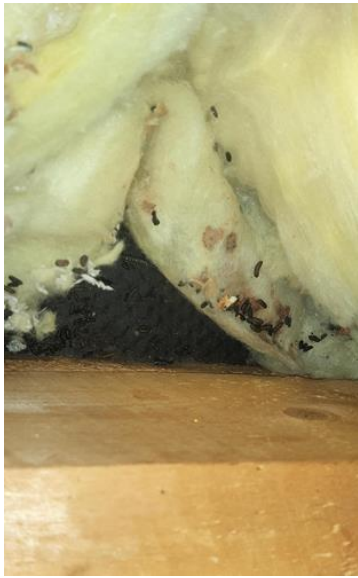
Spor etter gnagere er observert. Gnagere kan føre til skader på bygningen. Omfanget er uvist. Ytterligere undersøkelser anbefales.

*Annet - [Spor etter gnagere]*

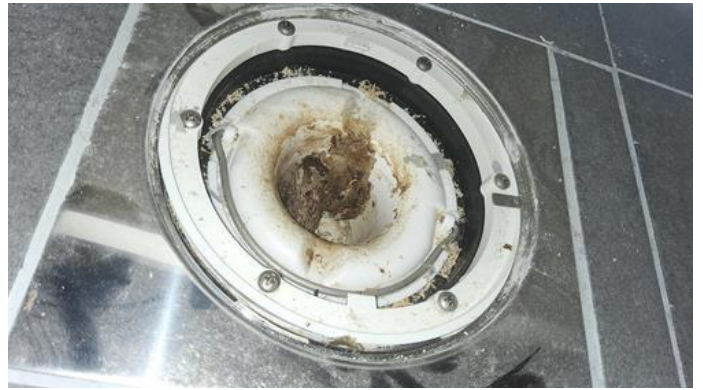
*Avløpsrør (ink. sluk) - [Sluk bad]*

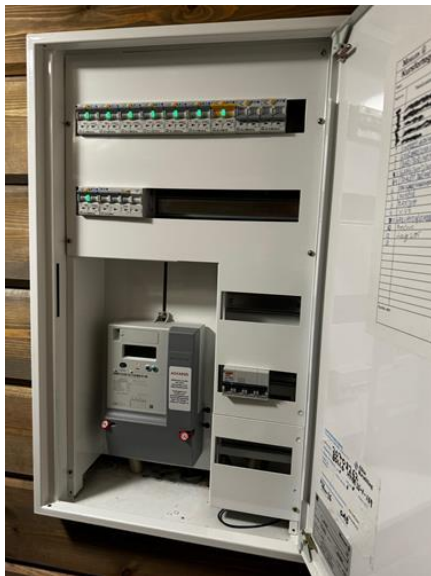
*Forenklet vurdering av det elektriske anlegget -  
[Sikringskap]*
