# Tilstandsrapport

Leilighet i 2. etasje i boligbygg med flere boenheter

Vesterveien 10, 8402 SORTLAND

Befaringsdato: 30.06.2026

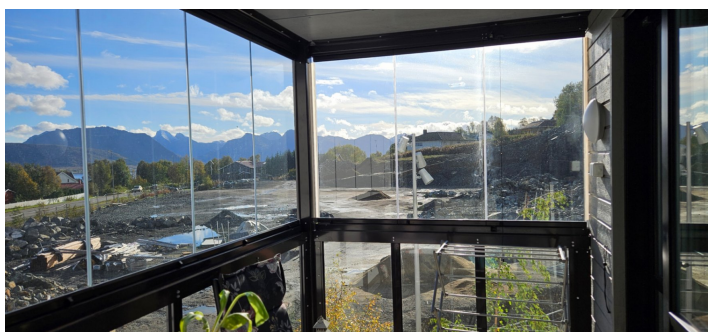
Det er balkong mot øst, med adkomst fra stue.

Balkongen har rekkverk i metall/stål, og bevegelige glassfelt som kan åpnes/lukkes etter behov.

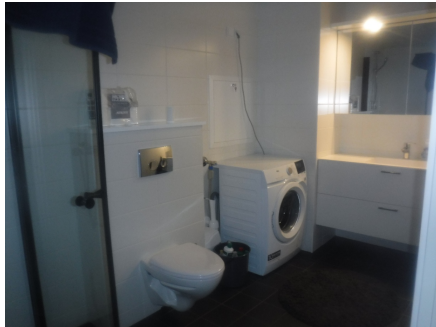
## 2. ETASJE > BAD/VASKEROM

Hulltaking er ikke foretatt da våtrommet er bygd for ca ett år siden, og garanti gjelder fortsatt. Huseier har dokumentasjon på utførelsen. Fukt i tilliggende konstruksjoner er sjekket med fuktindikator (Protimeter MMS II) uten at det ble registrert utslag. TG1 er satt på denne bakgrunn.

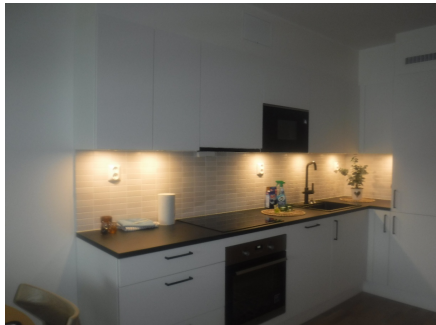
## 2. ETASJE > STUE/KJØKKEN

Kjøkkenet har innredning med glatte fronter. Benkeplaten er av laminat. Det er integrert kjøl-/fryseskap, oppvaskmaskin, induksjonstopp, micro, stekeovn, vannstoppsystem og komfyrvakt.

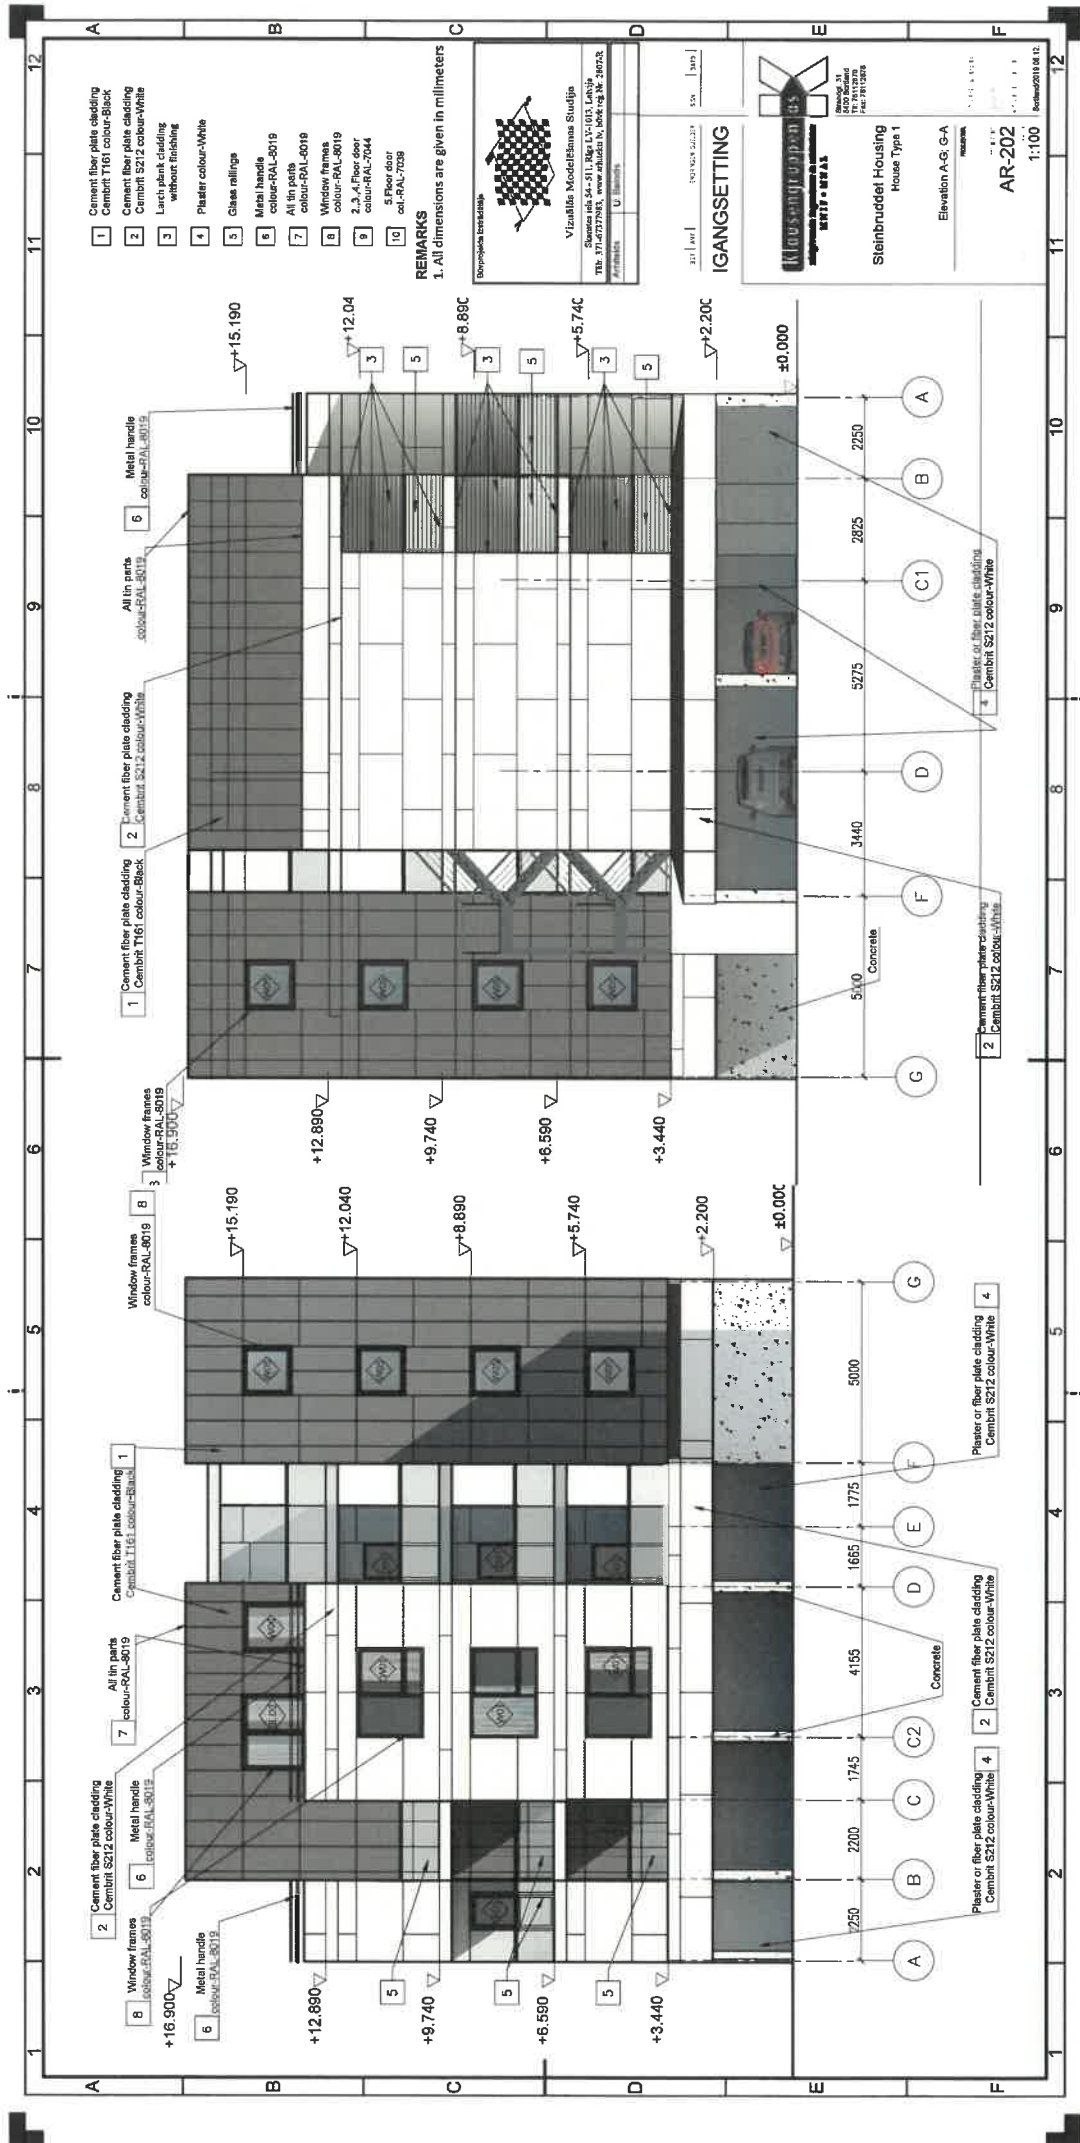
- 1 Cement fiber plate cladding  
Cembrit T161 colour-Black
- 2 Cement fiber plate cladding  
Cembrit S212 colour-White
- 3 Larch plank cladding  
without finishing
- 4 Plaster colour-White
- 5 Glass railings
- 6 Metal handle  
colour-RAL-8019
- 7 All tin parts  
colour-RAL-8019
- 8 Window frames  
colour-RAL-8019
- 9 2,3,4 Floor door  
colour-RAL-7044
- 10 5 Floor door  
colour-RAL-7038
