# Yrjars gate 2C

## Yrjars gate 2C

| Boligtype | Forretningslokale |

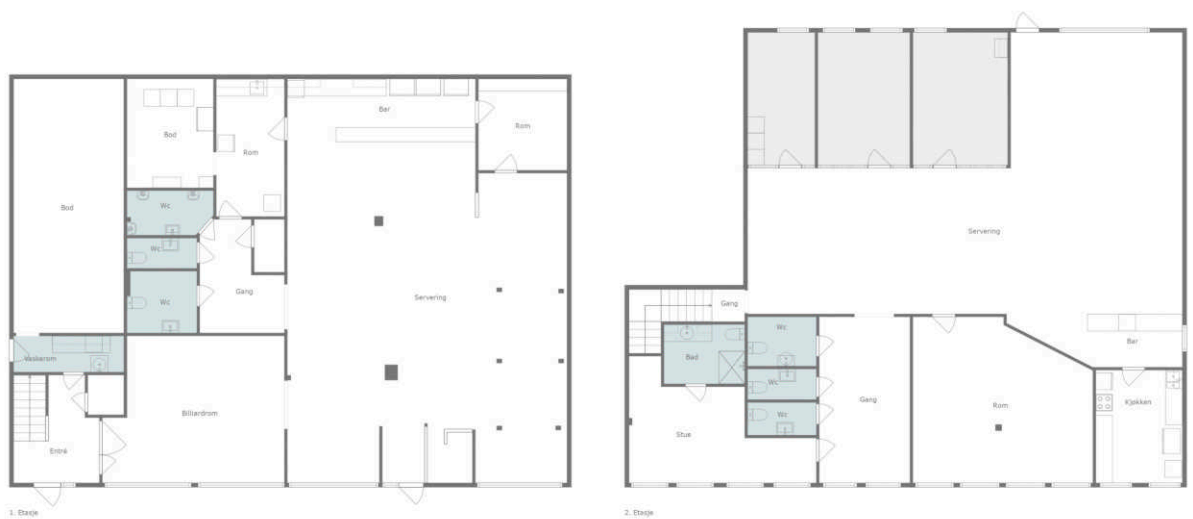
# 1. etg

1.etg 244 kvm: Entre/gang, WC, bod, bar/pub, garderobe, 3stk WC/pisoar-rom, oppvask, teknisk rom og bod/backstage (33m2 tilfluktsrom eies av annen enhet og er ikke medtatt i arealet, men tilgang er via Yrjars gate 2C).

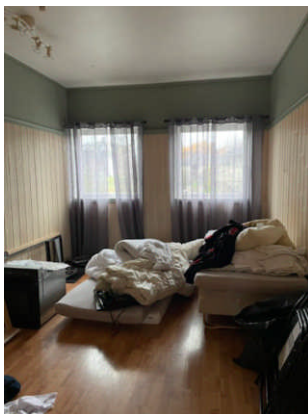
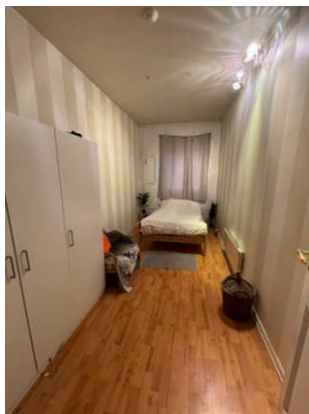
Manglende ventilasjon på rommet.

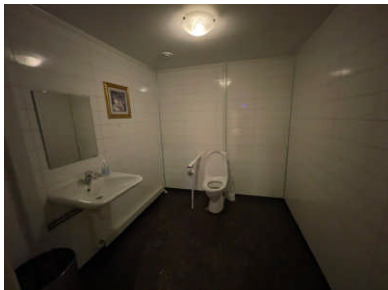
Garderoberom er besiktiget uten vesentlige avvik av det man kan forvente av alder og bruksslitasje.

Wc rom er besiktiget uten at det ble funnet noen vesentlige avvik.

Rommene innehar wc og vask.
