Tilstandsrapport

Haugane 145
4208 SAUDASJØEN
Gnr./Bnr.: 11/11
Sauda kommune

Fritidsbolig
Bruksareal: 141 m²

Befaringsdato: 25.11.2025

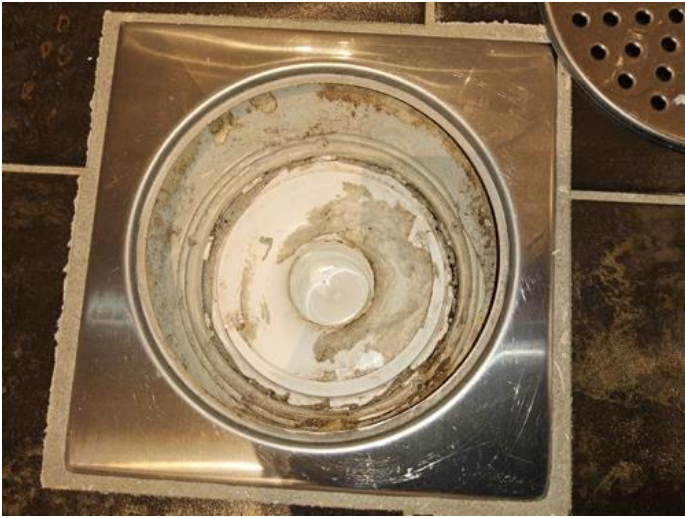
Våtrom - [Sluk bad 2.etg dusjsone.]

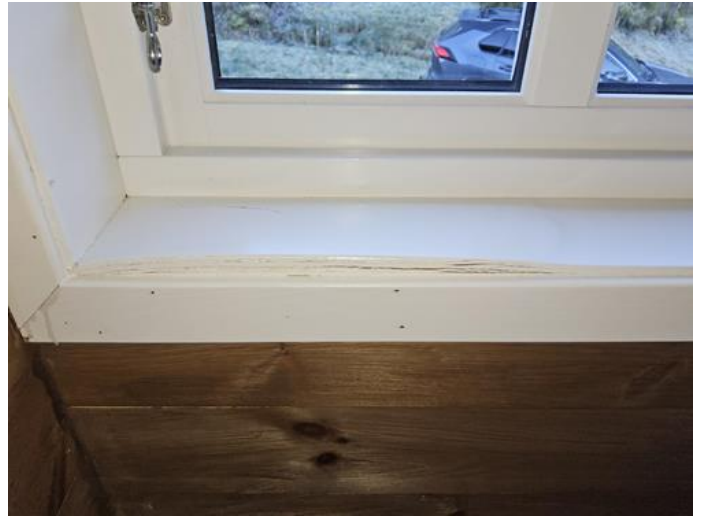
Det ble observert fukmerker/skader i vinduskarmen på det ene soverommet i 2.etg. Det ble utført fuktsøk/fuktmåling i området med et egnet instrument (Protimeter MMS2). Det ble registrert forhøyede fuktverdier. Fuktskader i konstruksjonen kan ikke utelukkes. Strakstiltak bør iverksettes. Sjablongmessig prisanslag: kr 10 000 - 50 000

Dører og vinduer - [Fuktmerker i vinduskarm 2.etg.]

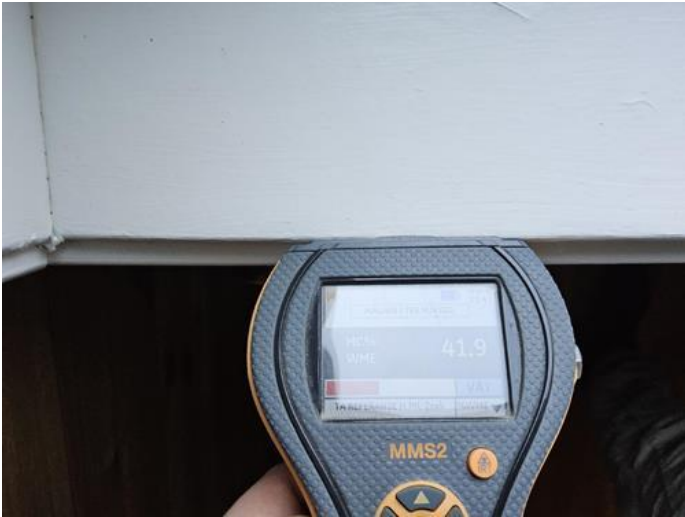
Dører og vinduer - [Fuktmåling vinduskarmen 2.etg.]

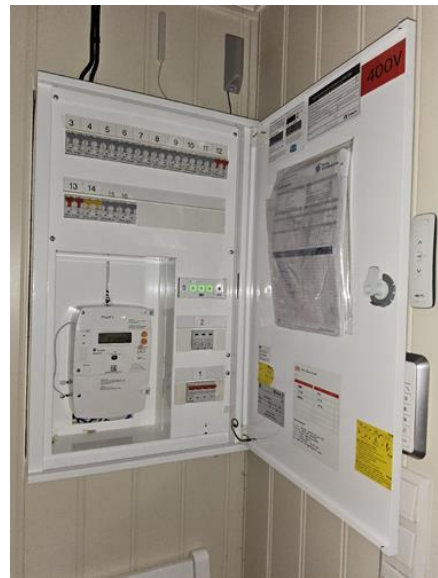
Elektrisk anlegg - [Sikringskap.]

Det er gjennomført en forenklet vurdering av det elektriske anlegget, uten at det er registrert åpenbare avvik. Med bakgrunn i at det ikke har vært utført el-tilsyn/utvidet el-kontroll av boligen i løpet av de siste fem år, anbefales det på et generelt grunnlag at dette gjennomføres.

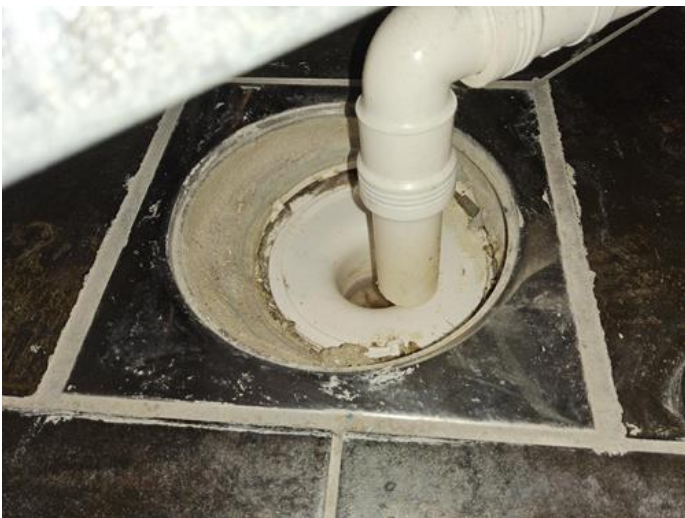
Våtrom - [Sluk bad 1.etg under badekar.]

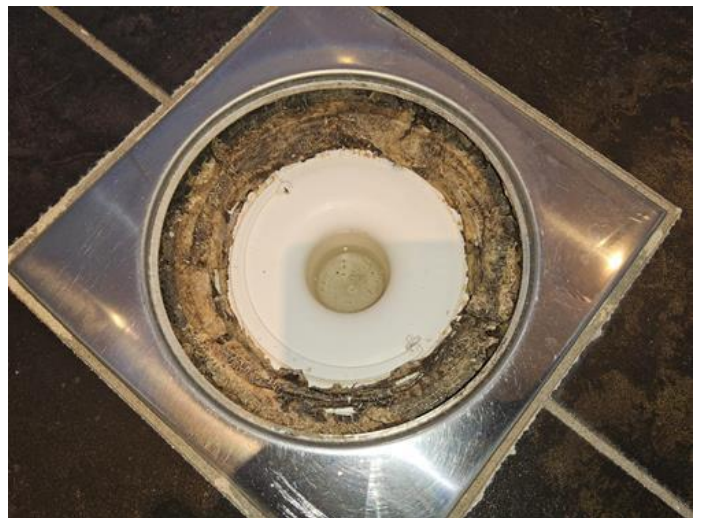
Fallforhold (gulv)	Ikke tilstrekkelig fall på gulv i dusjsonen, påvist vannansamling på gulv etter vanntest. Dette kan medføre økt fuktbelastning på våtrommet.

Våtrom - [Sluk bad 1.etg dusjsone.]

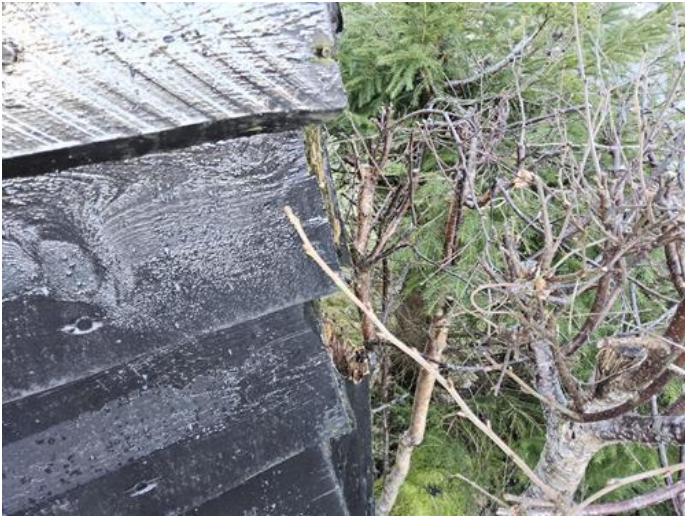
TG 2	Terrasser på terreng (understøttet av bjelker / pilarer) Det er observert stedvise råteskader på rekkverket. Råteskader bør utbedres.

Terrasser / platting på terreng - [Råteskader på rekkverk terrasse.]

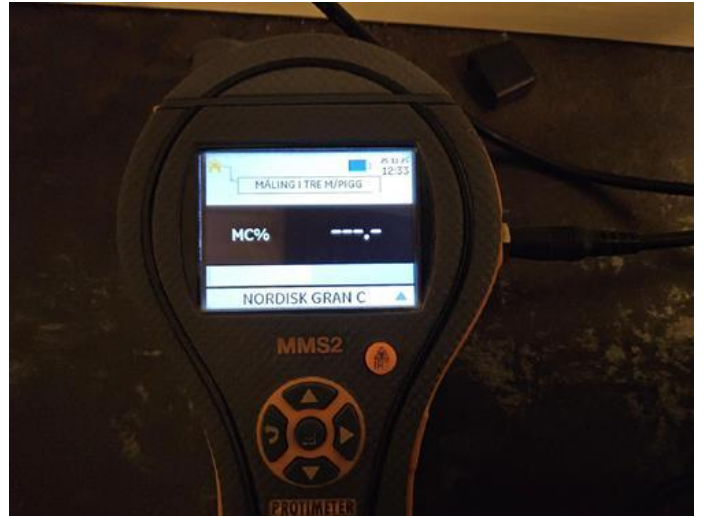
Fukt i tiliggende konstruksjoner	Det er foretatt hulltaking og utført fuktmåling med pigg i treverk med egnet instrument (Protimeter MMS), i tilstøtende rom til våtsone (gang). Det ble ikke registrert forhøyede verdier eller andre avvik. Målingen/resultatet viser mindre enn hva apparatet kan måle. Målingen gir kun et øyeblikksbilde av forholdene og kan endre seg med årstider, fukt- og temperaturforhold.

Våtrom - [Fuktmåling bad 1.etg.]

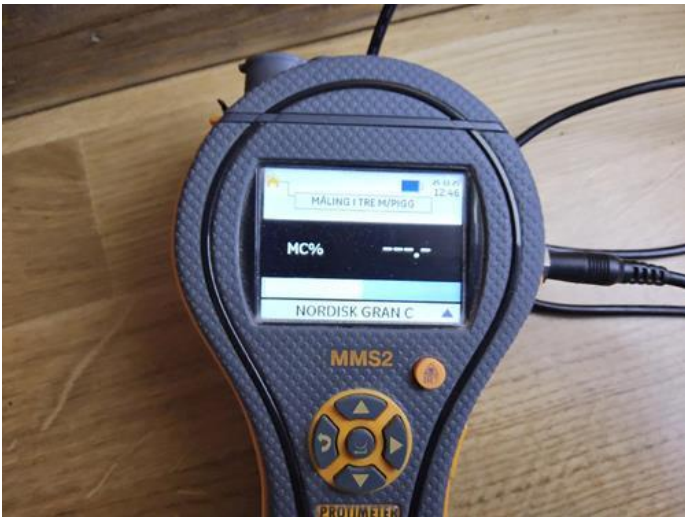
Fukt i tilliggende konstruksjoner	Det er foretatt hulltaking og utført fuktmåling med pigg i treverk med egnet instrument (Protimeter MMS), i tilstøtende rom til våtsone (loftstue). Det ble ikke registrert forhøyede verdier eller andre avvik. Målingen/resultatet viser mindre enn hva apparatet kan måle. Målingen gir kun et øyeblikksbilde av forholdene og kan endre seg med årstider, fukt- og temperaturforhold.
--	-----------------------------------	---

Våtrom - [Fuktmåling bad 2.etg.]
