# Tilstandsrapport

levert av Anticimex AS

Haugane 145  
4208 SAUDASJØEN  
Gnr./Bnr.: 11/11  
Sauda kommune

Befaringsdato: 25.11.2025

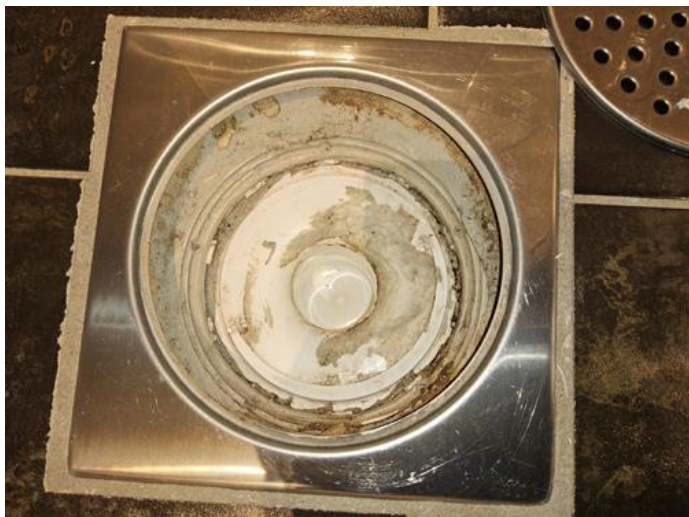
Våtrom - [Sluk bad 2.etg dusjsone.]

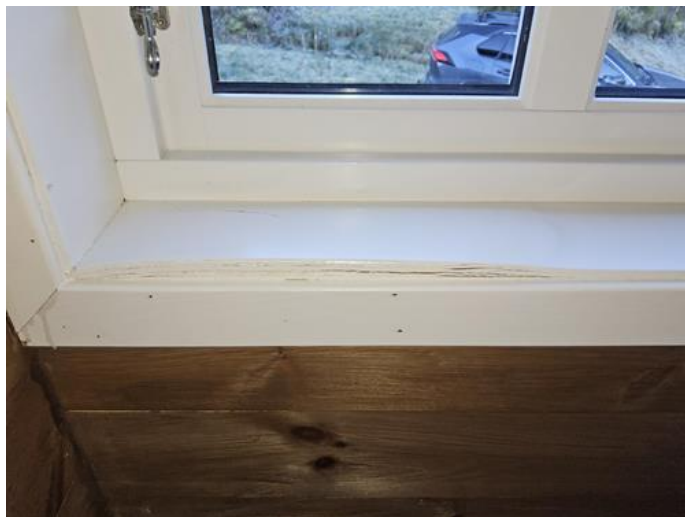
Det ble observert fukmerker/skader i vinduskarmen på det ene soverommet i 2.etg. Det ble utført fuktsøk/fuktmåling i området med et egnet instrument (Protimeter MMS2). Det ble registrert forhøyede fuktverdier. Fuktskader i konstruksjonen kan ikke utelukkes. Strakstiltak bør iverksettes. Sjablongmessig prisanslag: kr 10 000 - 50 000

Dører og vinduer - [Fuktmerker i vinduskarm 2.etg. ]

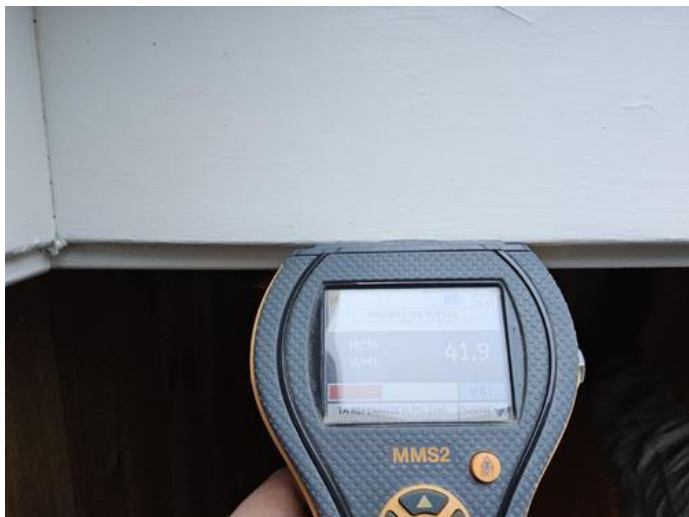
Dører og vinduer - [Fuktmåling vinduskarmen 2.etg. ]

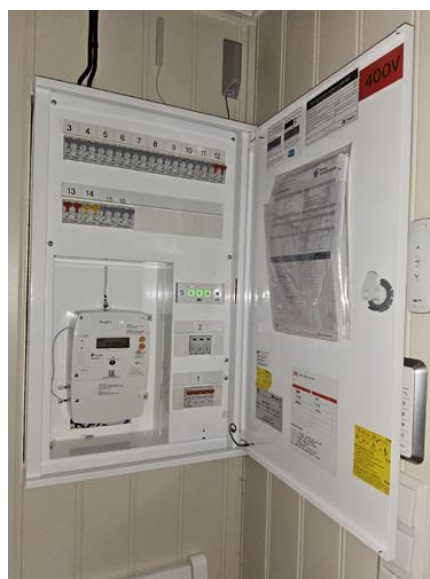
Elektrisk anlegg - [Sikringskap. ]

Det er gjennomført en forenklet vurdering av det elektriske anlegget, uten at det er registrert åpenbare avvik. Med bakgrunn i at det ikke har vært utført el-tilsyn/utvidet el-kontroll av boligen i løpet av de siste fem år, anbefales det på et generelt grunnlag at dette gjennomføres.

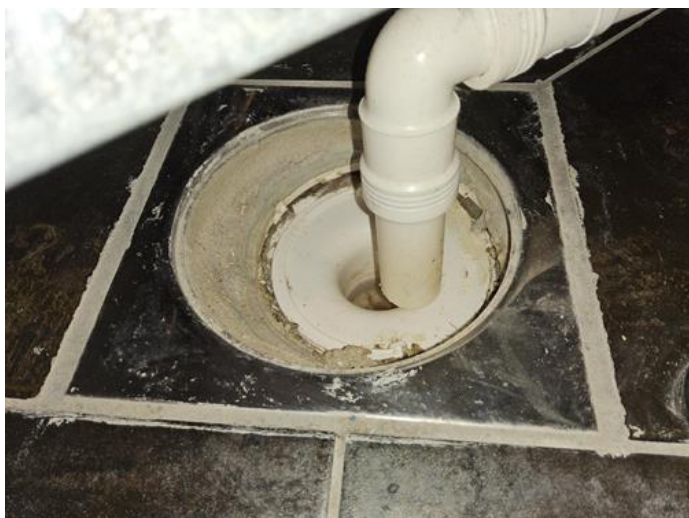
Våtrom - [Sluk bad 1.etg under badekar. ]

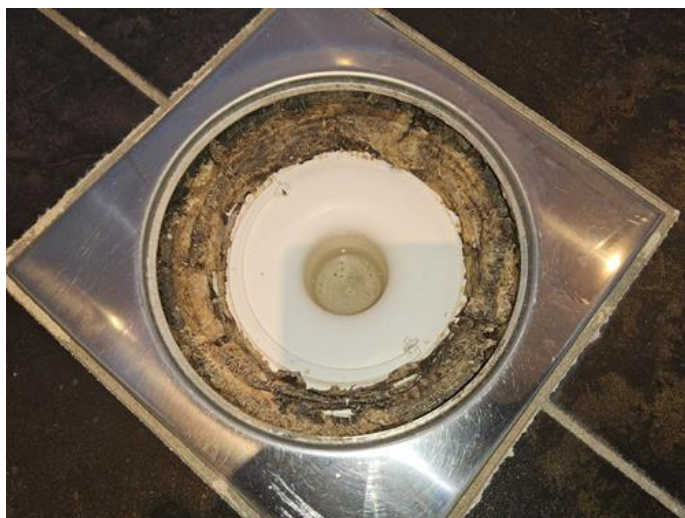
| | Fallforhold (gulv) | Ikke tilstrekkelig fall på gulv i dusjsonen, påvist vannansamling på gulv etter vanntest. Dette kan medfører økt fuktbelastning på våtrommet. |

Våtrom - [Sluk bad 1.etg dusjsone. ]

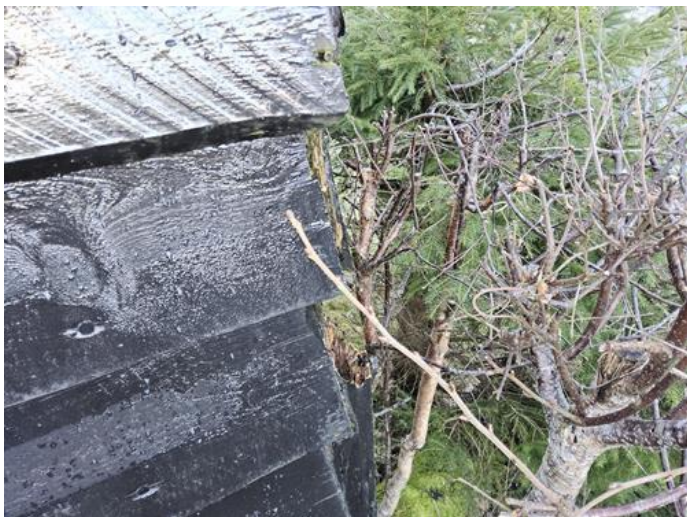
Det er observert stedvise råteskader på rekkverket. Råteskader bør utbedres.

*Terrasser / platting på terreng - [Råteskader på rekkverk terrasse.]*

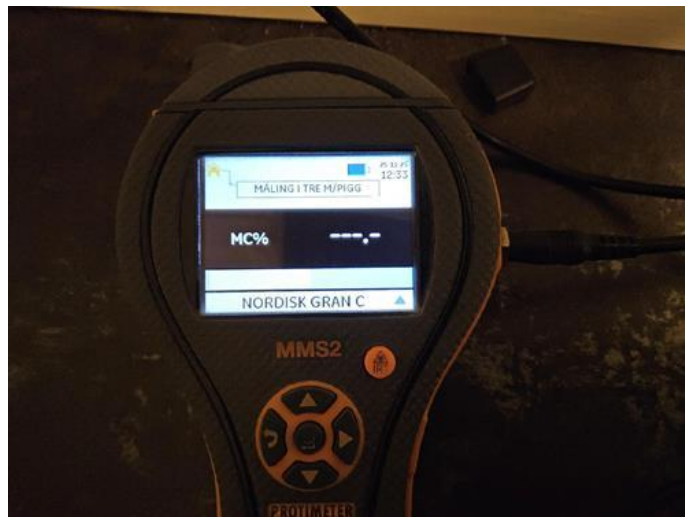
| | Fukt i tiliggende konstruksjoner | Det er foretatt hulltaking og utført fuktmåling med pigg i treverk med egnet instrument (Protimeter MMS), i tilstøtende rom til våtsone (gang). Det ble ikke registrert forhøyede verdier eller andre avvik. Målingen/resultatet viser mindre en hva apparatet kan måle. Målingen gir kun et øyeblikksbilde av forholdene og kan endre seg med årstider, fukt- og temperaturforhold. |

*Våtrom - [Fuktmåling bad 1.etg.]*

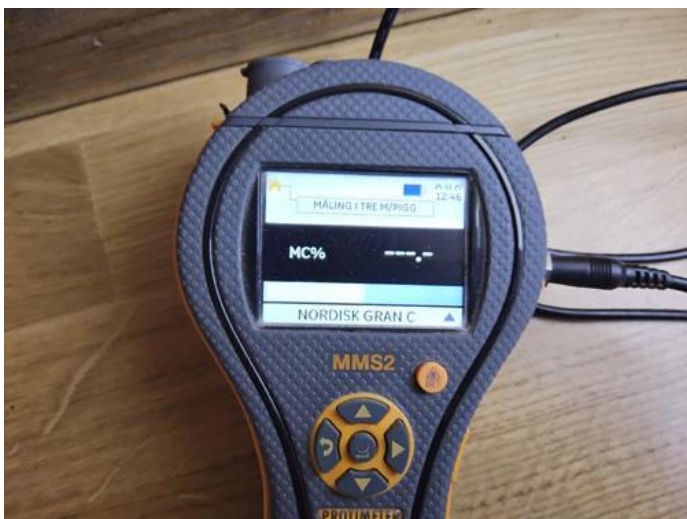
| | Fukt i tiliggende konstruksjoner | Det er foretatt hulltaking og utført fuktmåling med pigg i treverk med egnet instrument (Protimeter MMS), i tilstøtende rom til våtsone (loftstue). Det ble ikke registrert forhøyede verdier eller andre avvik. Målingen/resultatet viser mindre enn hva apparatet kan måle. Målingen gir kun et øyeblikksbilde av forholdene og kan endre seg med årstider, fukt- og temperaturforhold. |

*Våtrom - [Fuktmåling bad 2.etg.]*
