**VEDTEKTER**  
**FOR EIERSEKSJONSSAMEIET**  
**"SENTRUMSPARKEN BOLIG OG NÆRINGSSAMEIE"**

Sameiets navn er "Sentrumsparken bolig og næringssameie".

Sameiet består av eiendommen med gnr 28 bnr 164 i Alta kommune jf. vedlegg 1.

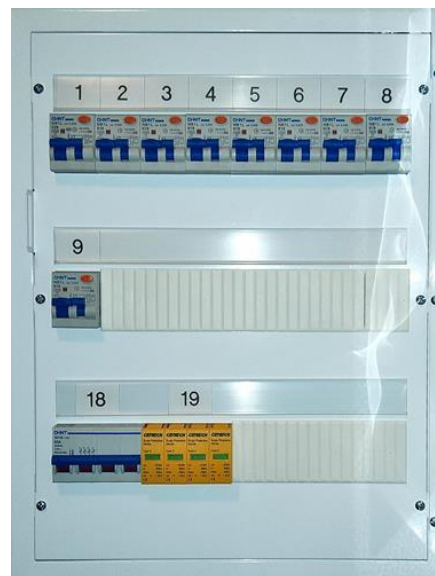
*Forenklet vurdering av det elektriske anlegget -  
[Sikringsskap]*

Forenklet vurdering:  
Er det synlige tegn til merker på kontakt (plugg) til varmtvannsbereder: Nei.  
Er det synlige tegn på varmeskader (termiske skader): Nei.  
Er det synlige tegn på utette kabelinnføringer i inntak og/eller sikringsskap: Nei.
