Tilstandsrapport

Boligbygg med flere boenheter

Vesterveien 12 C, 8402 SORTLAND

# gnr. 15, bnr. 1732, snr. 3

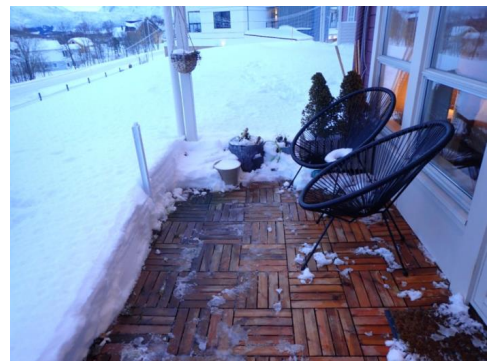
TG 1 Balkonger, terrasser og rom under balkonger

Plating/terrasse mot nordøst. Adkomst fra stue og bakkenivå.

Plating mot nordøst

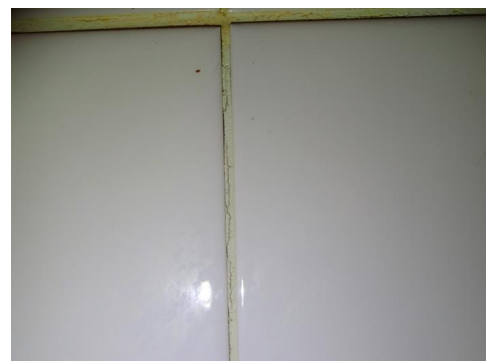
En god del oppsprekking i fuger i hjørne bak ved dusjopplegg (hjørne mot gang/soverom). Oppsprekkingen er størst ved gulv (ca 70 cm langs vegg mot gang og ca 90 cm langs vegg mot soverom). På det høyeste (ved hjørne) går sprekker opp til ca 1,1 m og blir gradvis lavere lenger ut fra hjørnet. Kontroll i resten av rommet viser ingen tilsvarende oppsprekking.

Noe mindre oppsprekking i fuger i gulv ved døra.

Eksempel på oppsprekking i fuger

Alder, oppsprekking og usikker utførelse av membran taler for en oppussing av rommet. Det er ikke nødvendigvis slik at rommet må pusses opp umiddelbart, men spesielt oppsprekking i fuger tyder på at rommet bør pusses opp de nærmeste årene.

Kostnadsestimat: Over 300 000

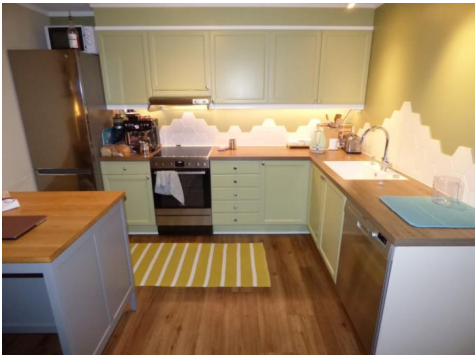
TG 1 Overflater og innredning

Innredning med malte, profilerte fronter. Benkeplate i spon med høytrykkslaminat. Ca 3,7 m benk inkl ca 55 cm vask. Oppvaskmaskin under benk, plass for komfyr og kjøle-/frysenskap. Ca 2,7 m overskap inkl skap for avtrekksvifte.
Vannstoppsystem.
Flis over deler av benk.
Hjemmelshaver opplyser om at oppvaskmaskin følger med.

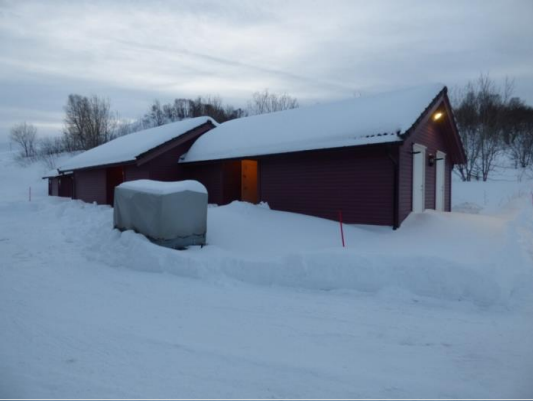
Bod

**Anvendelse**

Lagring
