Tilstandsrapport

Aspemyra 39
9517 ALTA
Gnr./Bnr.: 38/835
Seksjonsnr. : 16
Alta kommune

Befaringsdato: 02.12.2024

Anticimex AS

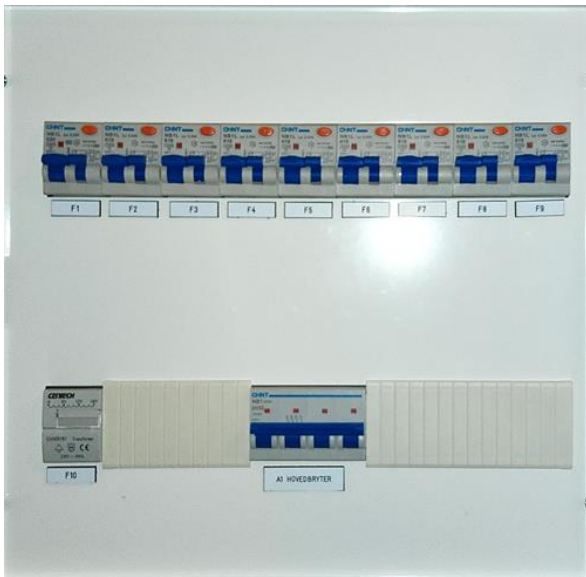
*Forenklet vurdering av det elektriske anlegget -
[Sikringskap]*

Forenklet vurdering:
Er det synlige tegn til merker på kontakt (plugg) til varmtvannsbereder: Nei.
Er det synlige tegn på varmeskader (termiske skader): Nei.
Er det synlige tegn på utette kabelinnføringer i inntak og/eller sikringssskap: Nei.

Det er gjennomført en forenklet vurdering av det elektriske anlegget, uten at det er registrert åpenbare avvik. Med bakgrunn i at det ikke har vært utført el-tilsyn/utvidet el-kontroll av boligen i løpet av de siste fem år, anbefales det på et generelt grunnlag at dette gjennomføres.
