**STRANDGATA 20 F, 6230 SYKKYLVEN**

# Tilstandsrapport

gnr. 14, bnr. 44, snr. 3

Befaringsdato: 12.03.2025

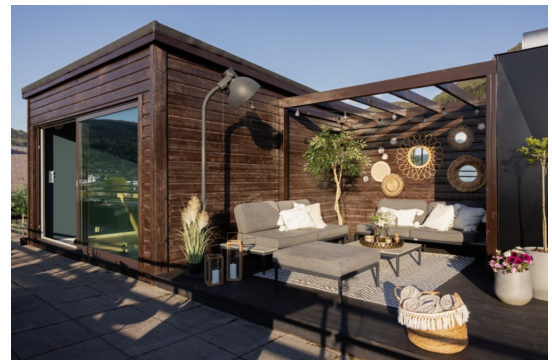
### TG 1 Nytt bygg på taket.

Det var råtskade i konstruksjonen på bygget oppå taket, dette ble da revet og det er bygget nytt bygg på takterrassen. Bygget er oppført i trekonstruksjonen med liggende bordkledning, det er sperrekonstruksjon og taket er tekke med papp. Det er stor skyvedør til takterrassen. Det er i tilknytning til bygget bygget terrasse med pergola og med legger i trekonstruksjoner. Bygget er oppført i 2018 og er bygget av Kaland Bygg AS.

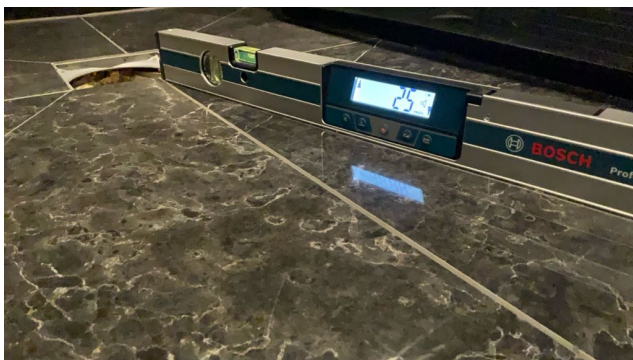
## 2. ETASJE > BAD

### Sluk, membran og tettesjikt

Det er plastsluk og smøremembran med dokumentert utførelse.

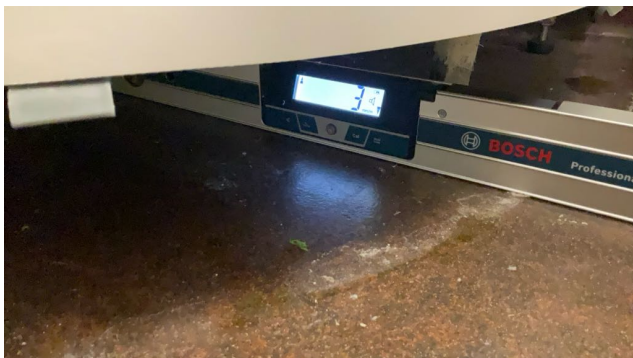
## 2. ETASJE > BAD HYBEL.

### TG 2 Sluk, membran og tettesjikt

- Eldre sluk av plast er ofte utsatt for lekkasjer og særlig i overganger. Eventuelle lekkasjer kan medføre fuktskader på tilliggende konstruksjoner.

Det er en god/ nødvendig løsning med dusjkabinett på rommet, dette sikrer at dusjvann ledes direkte i sluken uten å fukte gulv og veggflater.

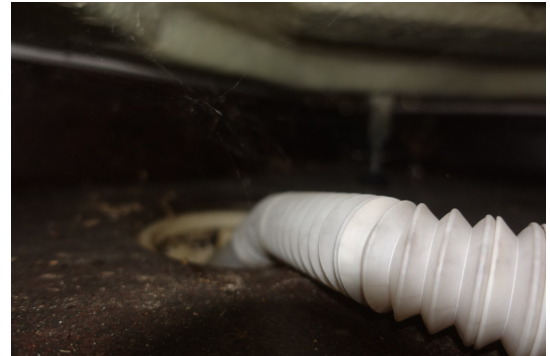
## 2. ETASJE > BAD HYBEL.

### TG 1 Sanitærutstyr og innredning

- Elektrisk avtrekksvifte bør monteres for å lukke avviket.

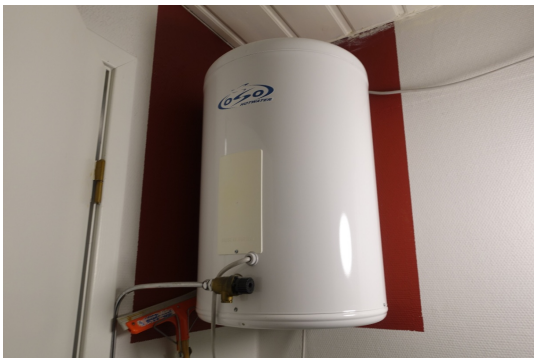
## TG 1 Varmtvannstank

Varmtvannstanken er på ca. 120 liter fra 2019.
