Sverdrups gate 50

Tilstandsrapport

Risikovurdering for Anticimex boligselgerforsikring

Sverdrups gate 50
4007 STAVANGER
Gnr./Bnr.: 59/1521
Seksjonsnr. : 76
Stavanger kommune

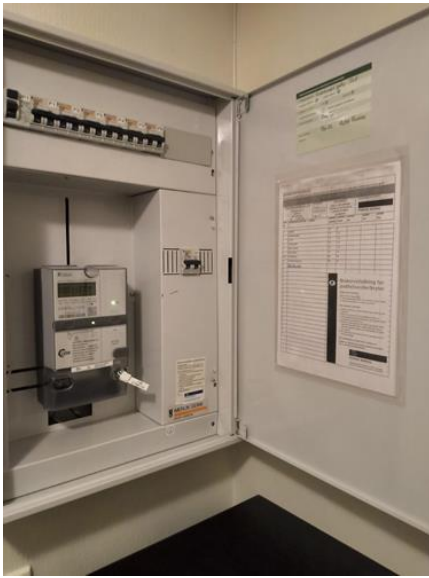
Beskrivelse - [Sikringskap]

Det er gjennomført en forenklet vurdering av det elektriske anlegget, uten at det er registrert åpenbare avvik. Med bakgrunn i at det ikke har vært utført el-tilsyn/utvidet el-kontroll av boligen i løpet av de siste fem år, anbefales det på et generelt grunnlag at dette gjennomføres.
Det er ikke fremlagt samsvarserklæring (fra byggeår) på det elektriske anlegget (tilstandsgrad settes i henhold til NS3600).

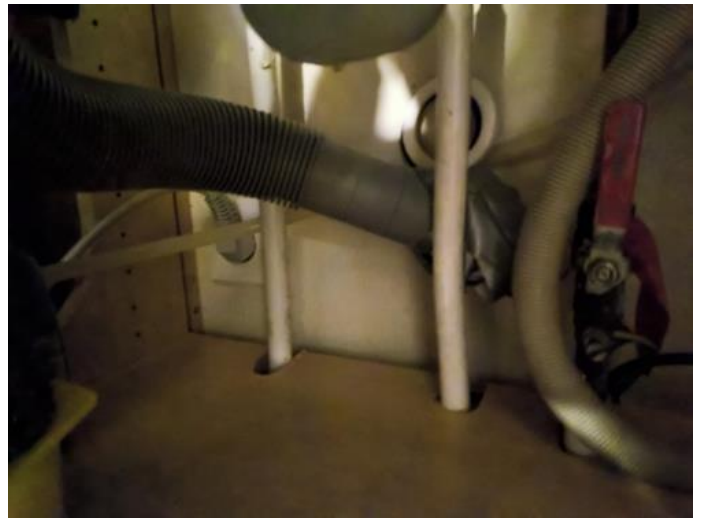
Avløpsrør under vask er festet med tape inn mot koblingen i vegg. I følge leietaker er det tidvis noe lekkasje. På bakgrunn av dette anbefales det tiltak/utbedring av røropplegg under vask.

Avløpsrør - [Avløpsrør under vasken på kjøkken]

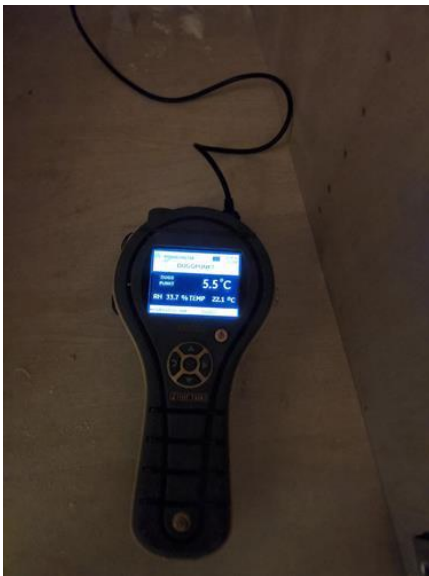
Fukt i tilliggende konstruksjoner	Det er foretatt hulltaking og utført fuktmåling med egnet instrument (Protimeter MMS2), i tilstøtende rom til våtsone. Det ble ikke registrert forhøyede verdier eller andre avvik. Målingene viser følgende: RH 33,2%, temperatur 22,4 grader C og duggpunkt 5,4 grader C. Målingen gir kun et øyeblikksbilde av forholdene og kan endre seg med årstider, fukt- og temperaturforhold.

Fukt i tilliggende konstruksjoner - [Fuktmåling I dusjsonen]
