# Tilstandsrapport

Risikovurdering for Anticimex boligselgerforsikring

Hoddeland 81  
4324 SANDNES  
Gnr./Bnr.: 33/1110  
Sandnes kommune

Befaringsdato: 10.04.2025

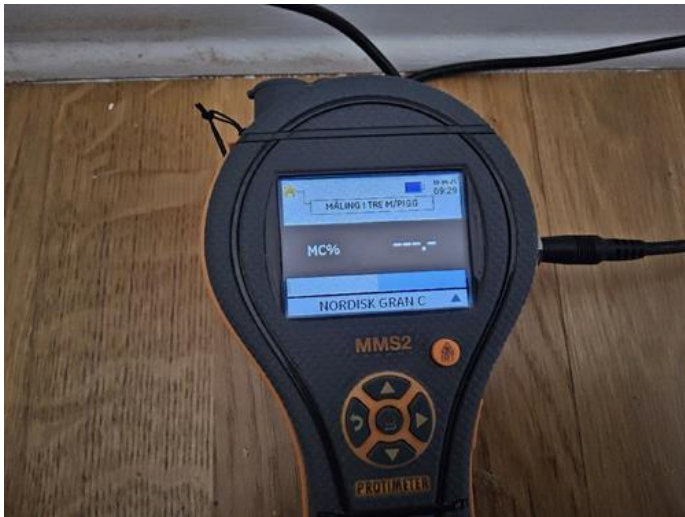
| | | Fukt i tiliggende konstruksjoner | Det er foretatt hulltaking og utført fuktmåling med pigg i treverk med egnet instrument (Protimeter MMS), i tilstøtende rom til våtsone. Det ble ikke registrert forhøyede verdier eller andre avvik. Målingene viser mindre enn hva apparatet kan måle. Målingen gir kun et øyeblikksbilde av forholdene og kan endre seg med årstider, fukt- og temperaturforhold. |

Våtrom - [Fuktmåling bad ]

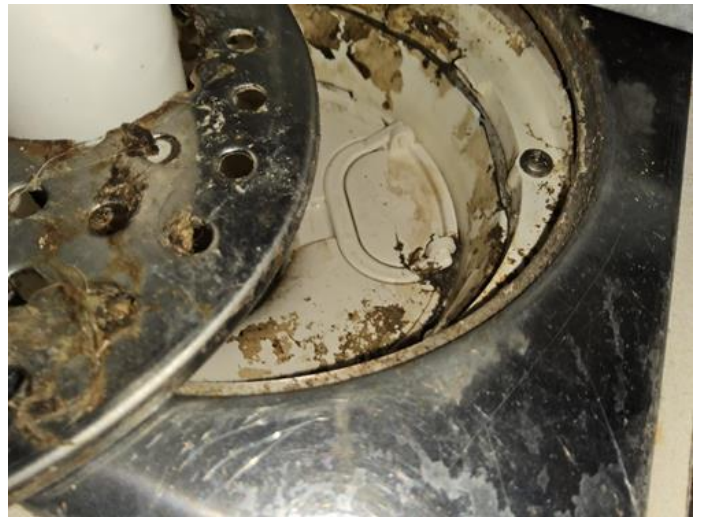
| | TGIU | Fallforhold (gulv) | Det er ikke mulig å måle fallet i sluksonen grunnet plassering av badekar. Det er ikke kjent om fallforholdet fører til tilfredsstillende avrenning av bruksvannet hvis kabinettet fjernes. Ytterligere undersøkelser anbefales slik at tiltak kan iverksettes ved behov. |

Våtrom - [Sluk bad.]

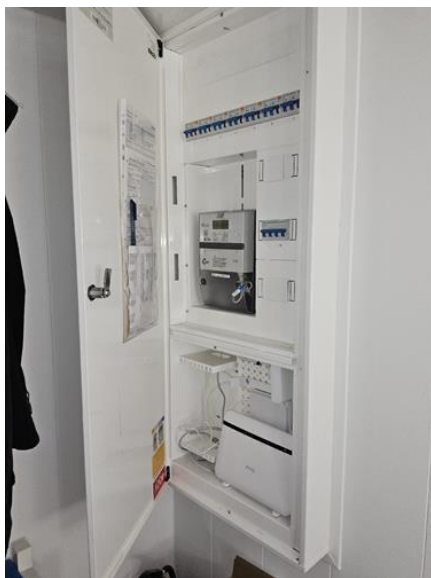
Beskrivelse av El-anlegg: sikringsskap med automatsikringer.

Det er gjennomført en forenklet vurdering av det elektriske anlegget, uten at det er registrert åpenbare avvik. Med bakgrunn i at det ikke har vært utført el-tilsyn/utvidet el-kontroll av boligen i løpet av de siste fem år, anbefales det på et generelt grunnlag at dette gjennomføres.

Elektrisk anlegg - [Sikringskap ]
