Tilstandsrapport

levert av Anticimex AS

Tømmerstien 12
9515 ALTA
Gnr./Bnr.: 33/75
Seksjonsnr. : 7
Alta kommune

Befaringsdato: 14.01.2025

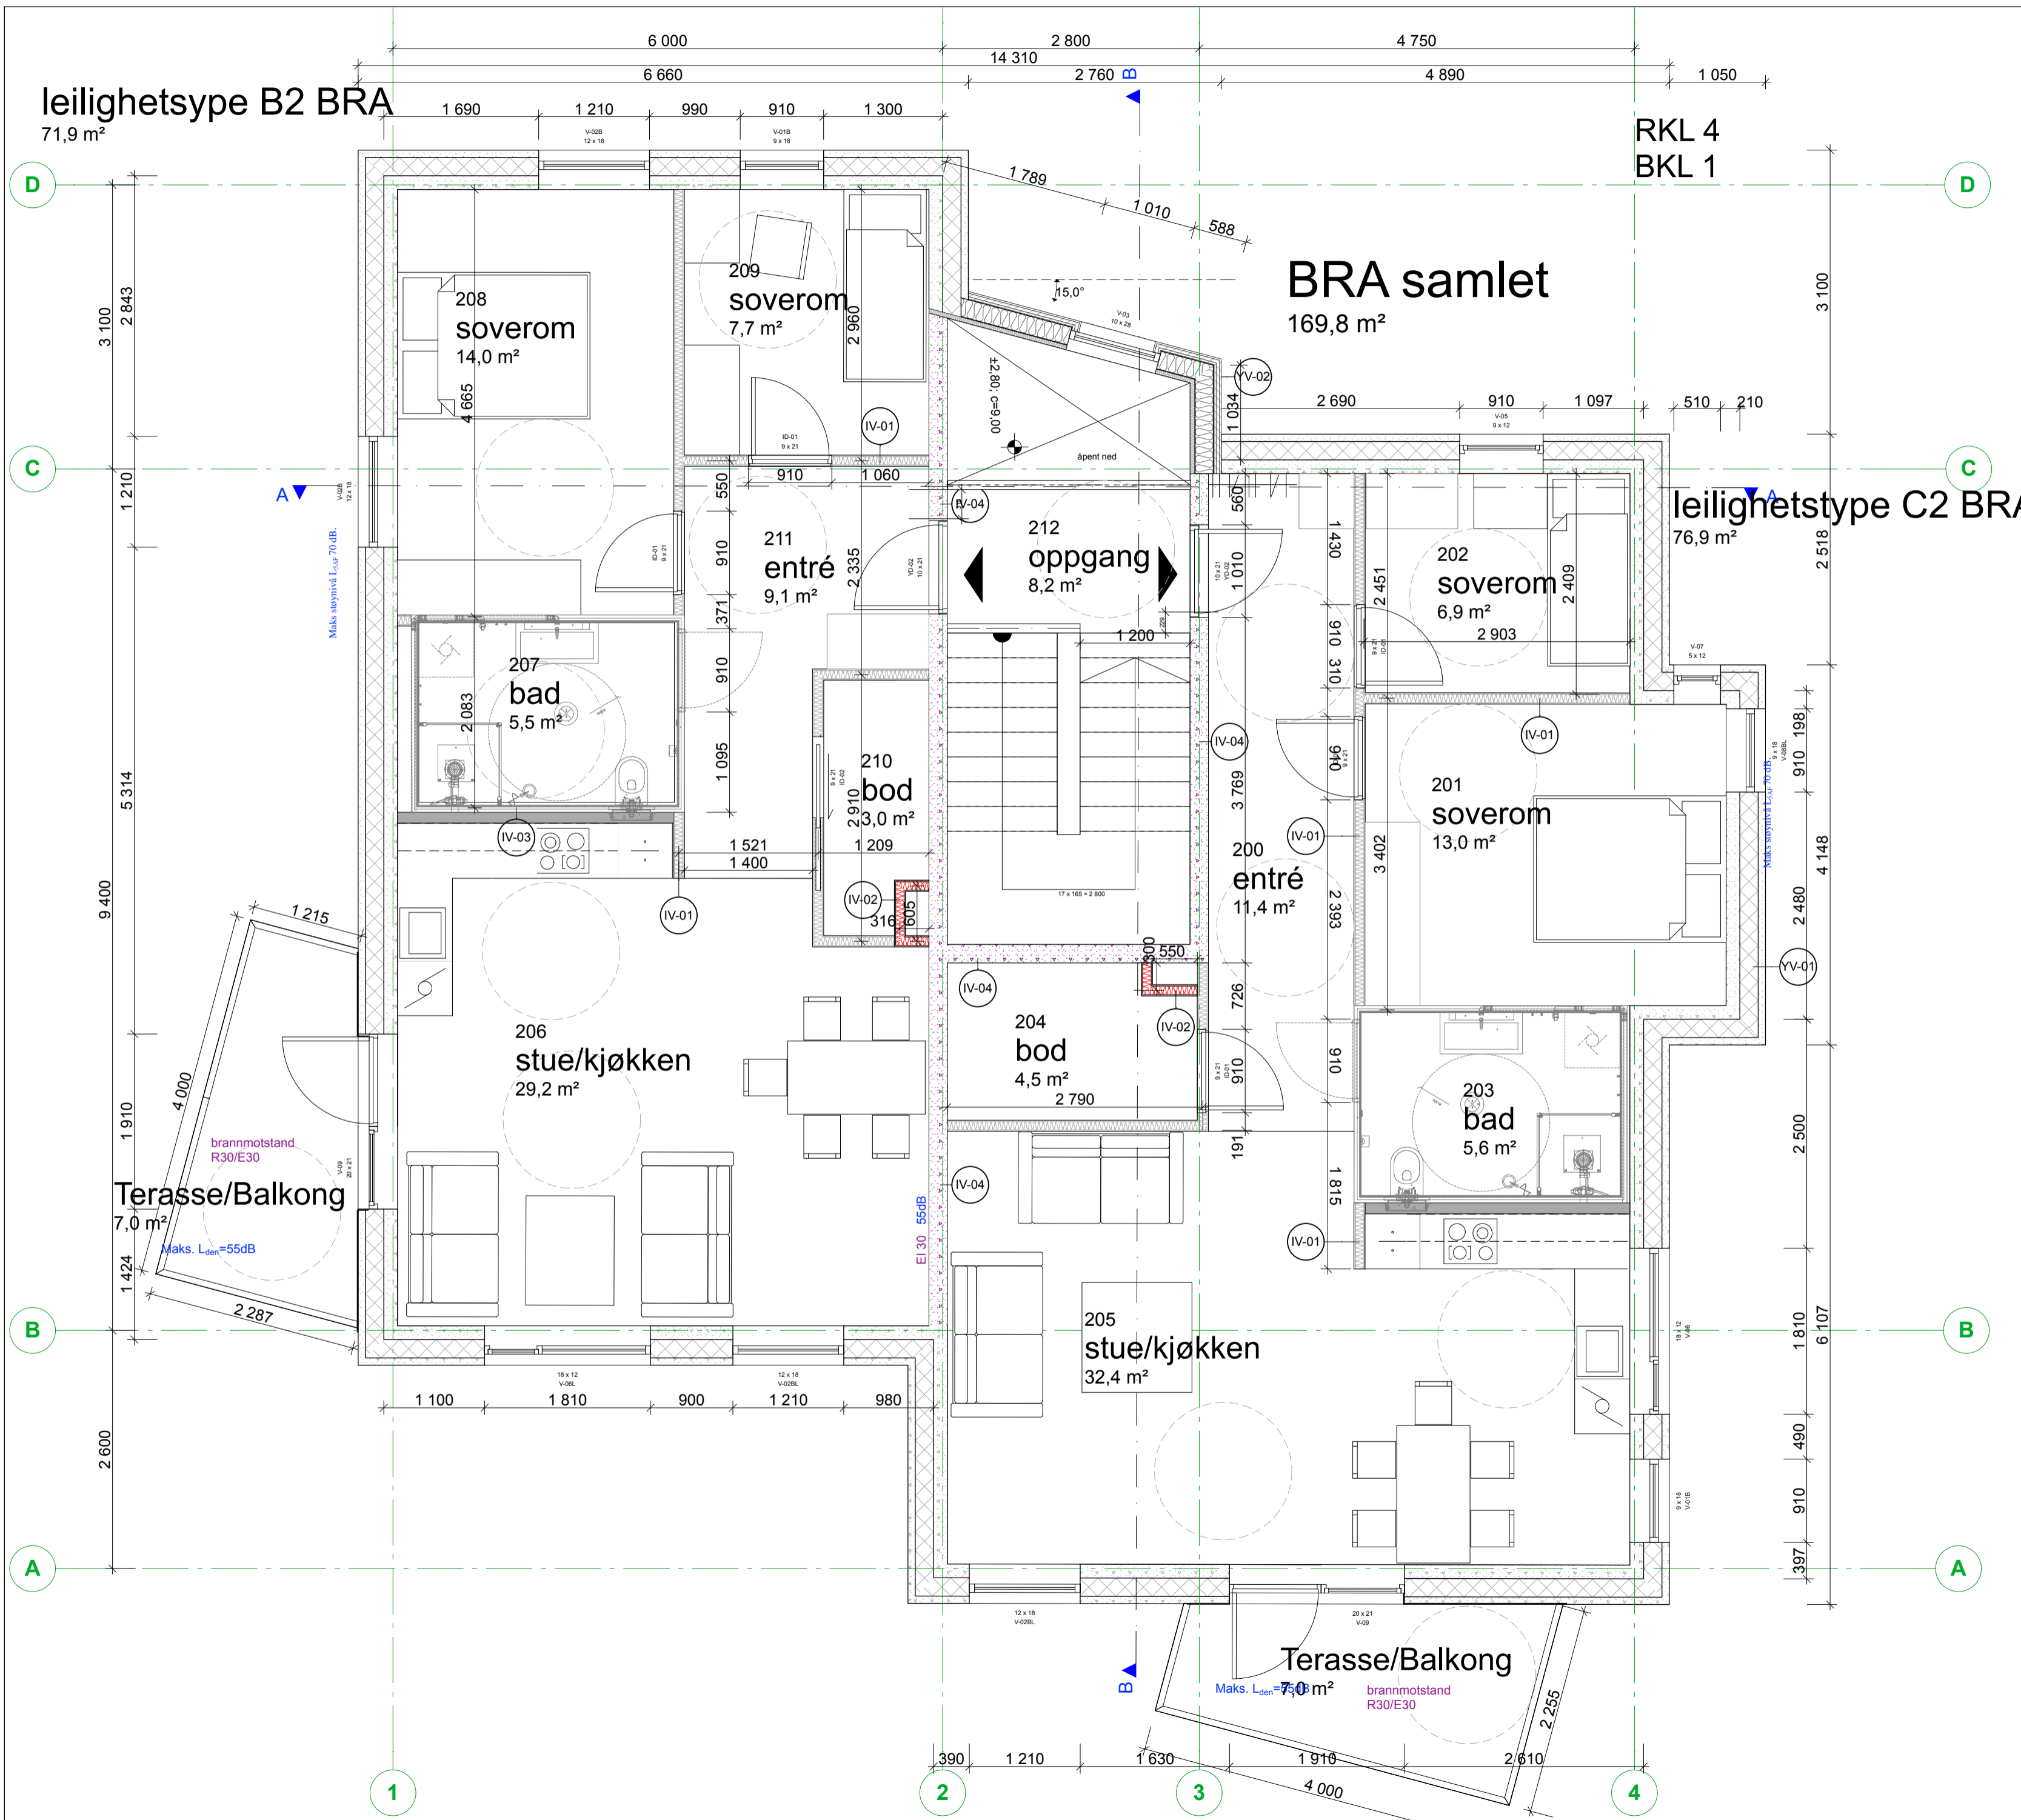
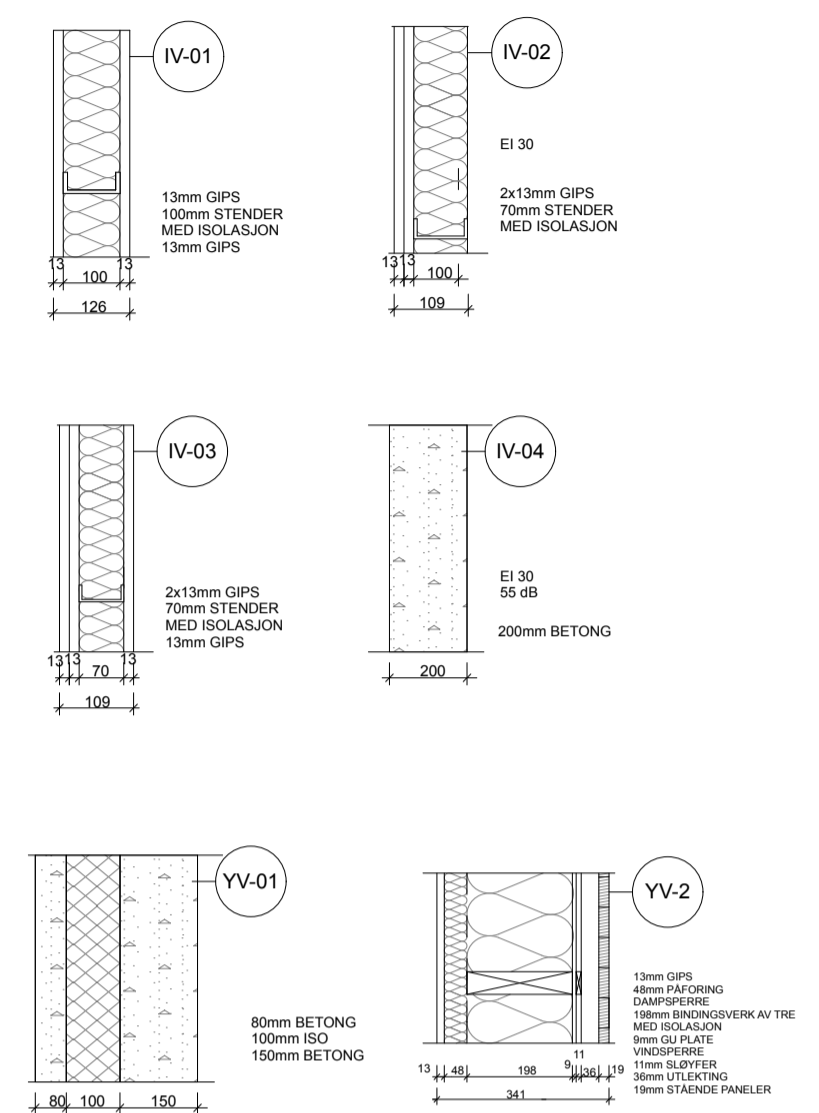
Leilighetstype C1
BRA
77,0 m²

U-VERDIER - Lavenergi klasse 1

yttervegger: 0,18W/(m2K)
 tak: 0,13W/(m2K)
 vinduer/ytterdører: 1,2W/(m2K)
 gulv på grunn: 0,15W/(m2K)
 normalisert kuldebroverdi: 0,04 W/(m2K)

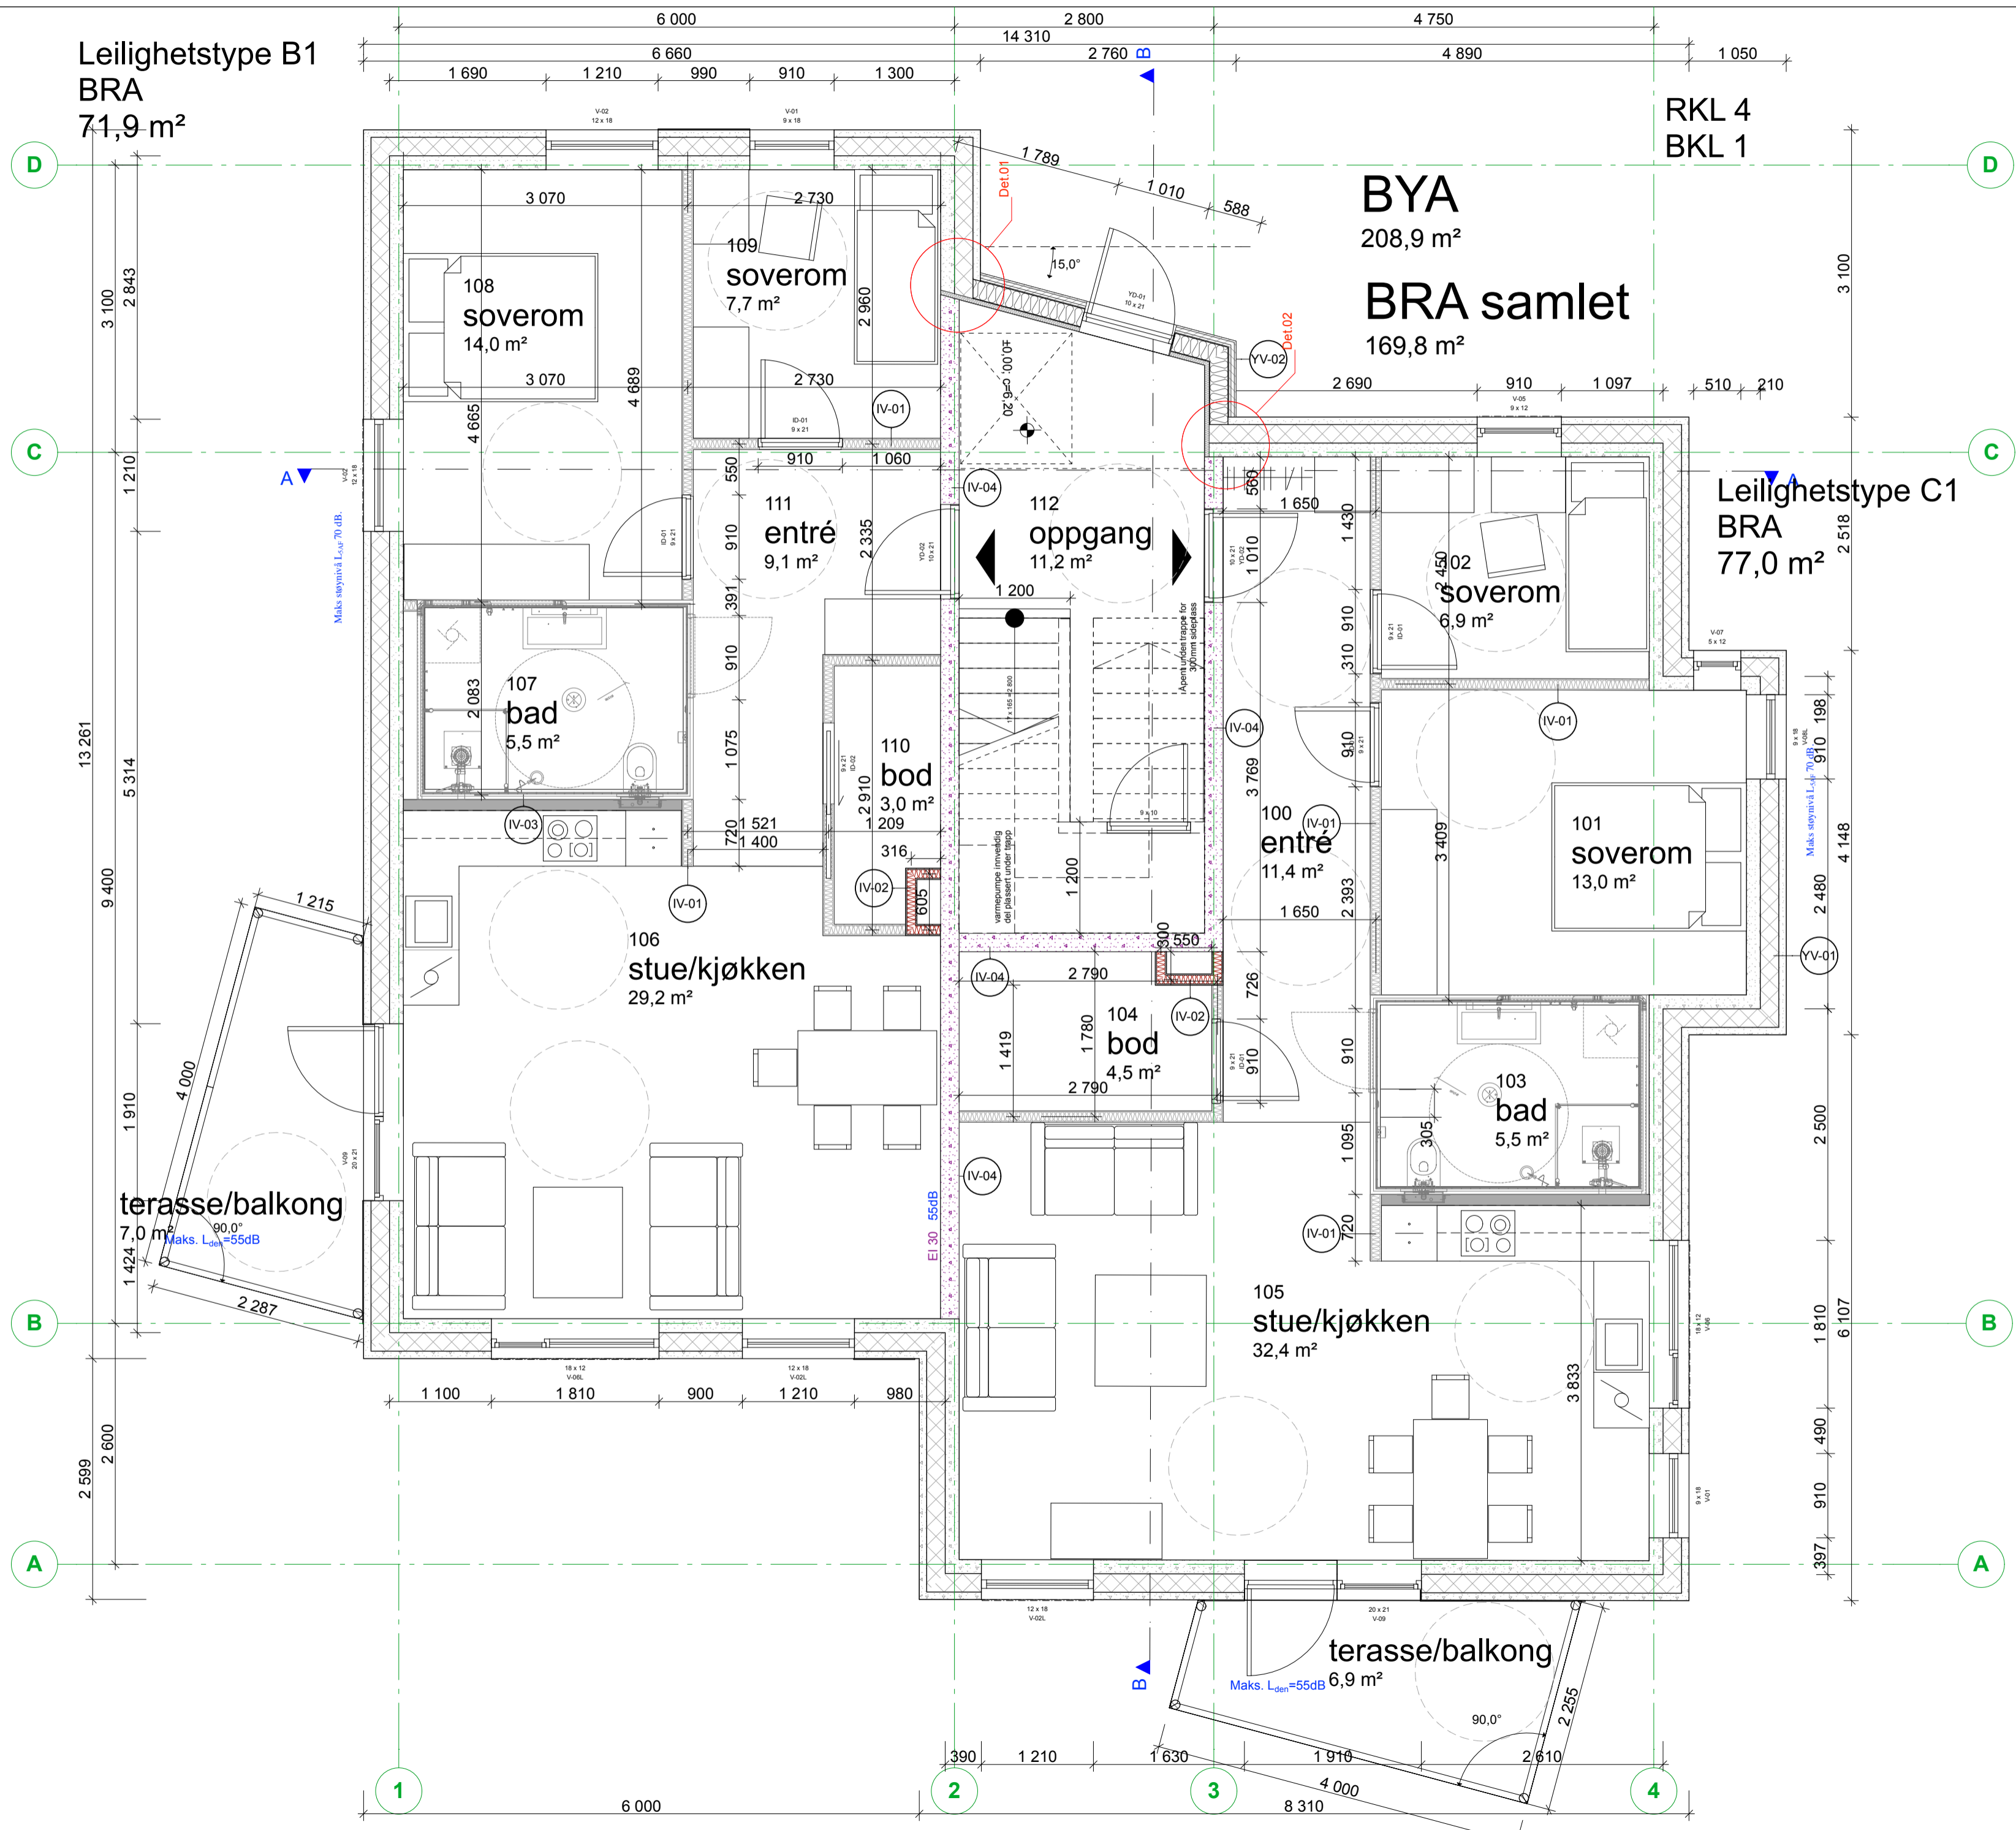
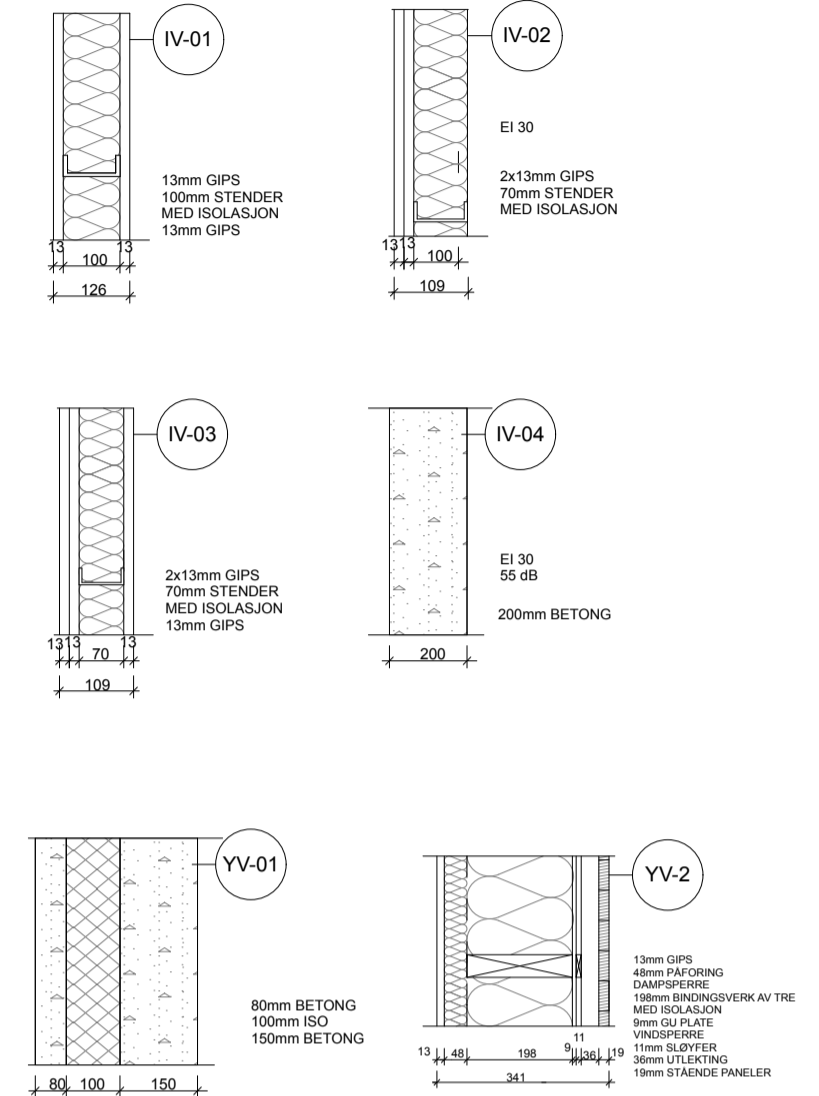
U-VERDIER - Lavenergi klasse 1

- yttervegger: 0,18W/(m2K)
- tak: 0,13W/(m2K)
- vinduer/ytterdører: 1,2W/(m2K)
- gulv på grunn: 0,15W/(m2K)
- normalisert kuldebroverdi: 0,04 W/(m2K)
