# Tilstandsrapport

Fritidsleilighet

Vintervegen 44 C, 2636 ØYER

Befaringsdato: 06.02.2025

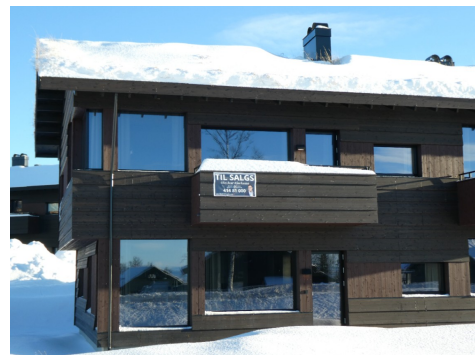
### TG 2 Nedløp og beslag

Innebygde takrenner med nedløp via 75 mm stål.  
Tak og utearealer dekket med snø.  
Det bør foretas nærmere undersøkelser når taket og utearealer er fritt for snø.

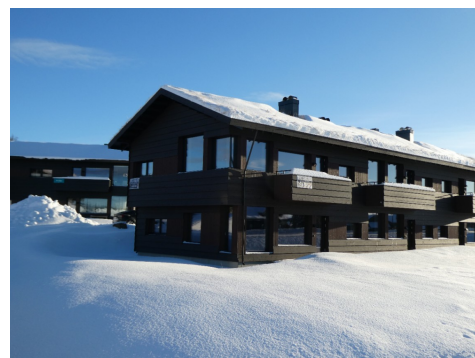
### TG 1 Veggkonstruksjon

Yttervegger i isolert bindingsverk med 30 cm. bred liggende furu limtreplate med beiset overflater.

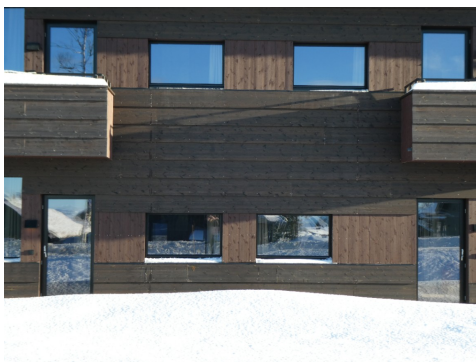
## ! TG 2 Takkonstruksjon/Loft

*Punktet må sees i sammenheng med Taktekking*

- Det er påvist andre avvik:

Festes

**Kostnadsestimat: Under 10 000**

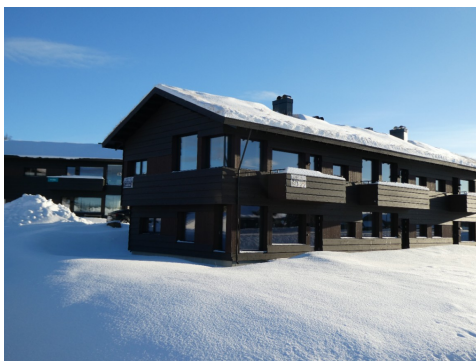
## ! TG 2 Vinduer

Fabrikkmalt karmen på vinduer med 3-lags glass.  
Store vinduer i stue/spisestue.  
Multifunksjonsvinduer på soverom for luftstilling og full åpning.

Soverom 3: Skade i vinduskarm og skade på pakning i vindu.

- Andre tiltak:

**Kostnadsestimat: Under 10 000**

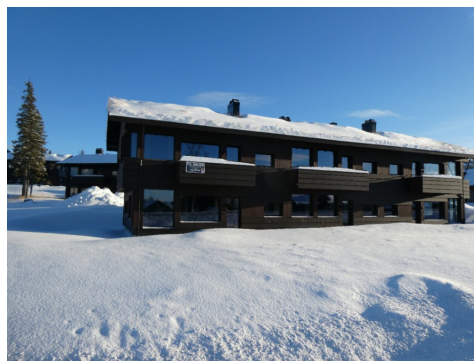
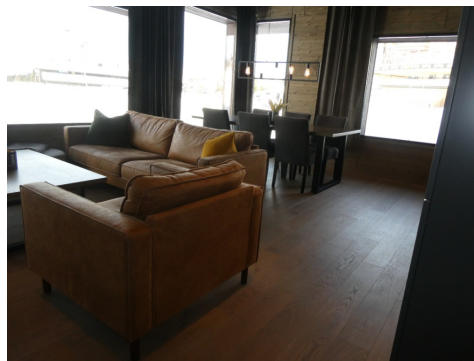
Fabrikkmalt veranda-dør med stort glassfelt, 3-lags glass.

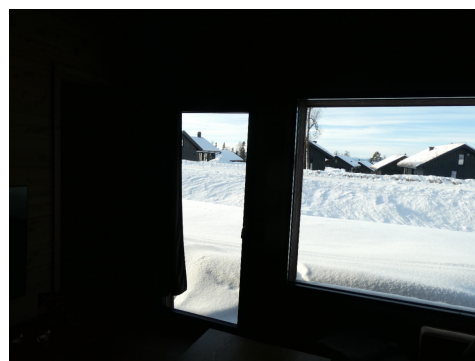
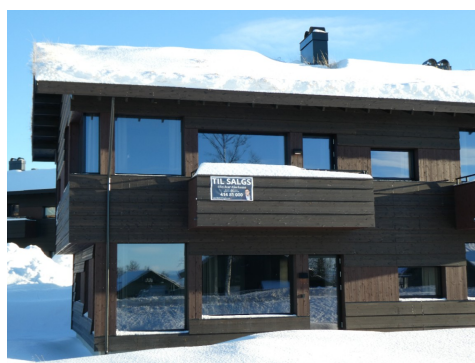
! TG IU Balkonger, terrasser og rom under balkonger

Vestvendt platting på ca. 5 m2 med adgang fra kjøkken/stue.  
Platting og utearealer dekket med snø.

- Balkonger/terrasse er snødekt og derfor ikke nærmere vurdert.

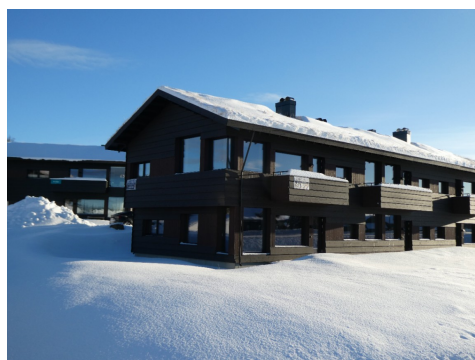
! TG 1 Utvendige trapper

Utvendig trapp i støpt betong, håndløper i lakkert stål.

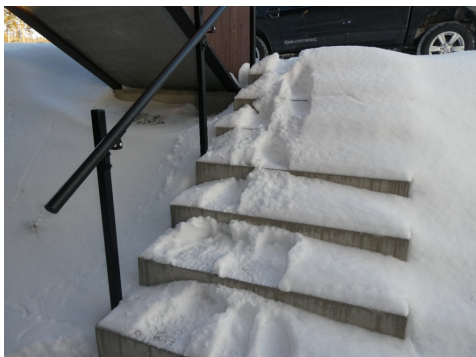
## Andre utvendige forhold

Frostsikker utvendig vannkran for hver leilighet.

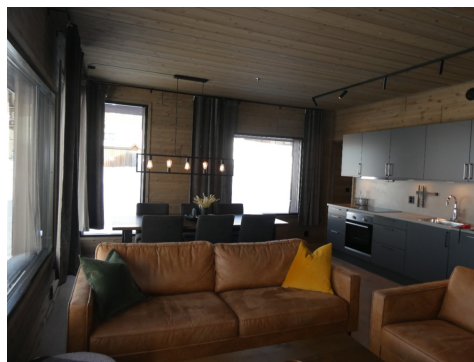
### ! TG 2 Øvrige overflater

- Det er påvist andre avvik:

- Andre tiltak:

**Kostnadsestimat: Under 10 000**

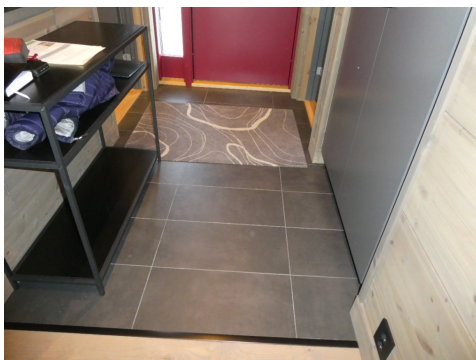
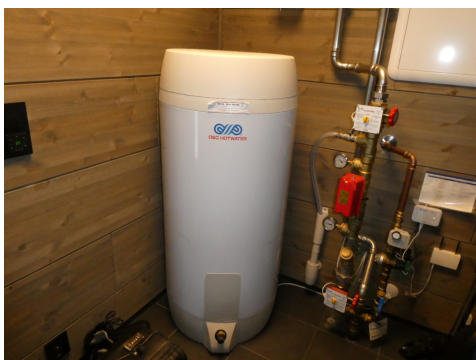
## ! TG 1 Etasjeskille/gulv mot grunn

Etasjeskille i plasstøpt betong.

Registrert mindre planavvik på gulv som ligger innenfor toleransegrensen og gir ikke nedsatt tilstandsgrad.

Stue: 3 mm. Entre: 2 mm. soverom2: 6 mm. og soverom3: 3 mm.

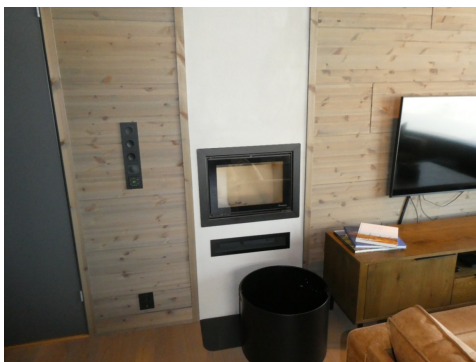
## ! TG 2 Innvendige dører

Fabrikkmalte glatte fyllingsdører innvendig.  
Skyvedør til soverom 2 og soverom 3.

- Det er påvist andre avvik:  
Løse dørvidere og dørskilt.  
Løs utforing/gerikt på bad

- Andre tiltak:

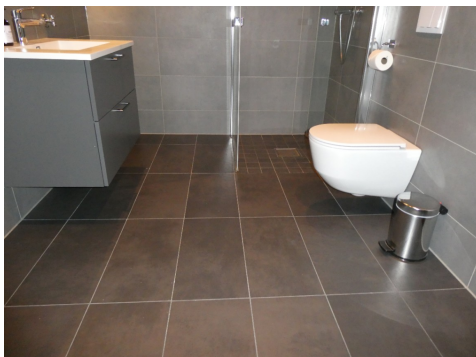
**Overflater vegger og himling**

Fliser 60x30 cm. på innvendige vegger.  
20 cm. bred furu limtreplater med beiset overflater og innfelt ledspotter  
i himling på bad.

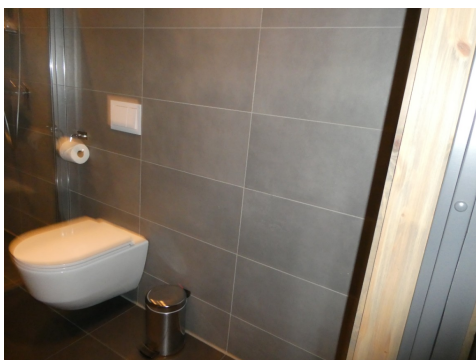
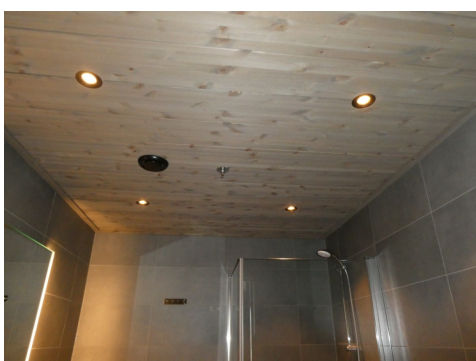
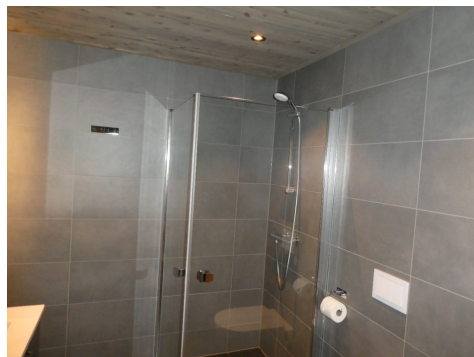
**Overflater Gulv**

Støpte gulv med elektriske varmekabler og 30x60 cm. fliser på gulv,  
nedsenket dusjsone med 10x10 cm fliser på gulv.

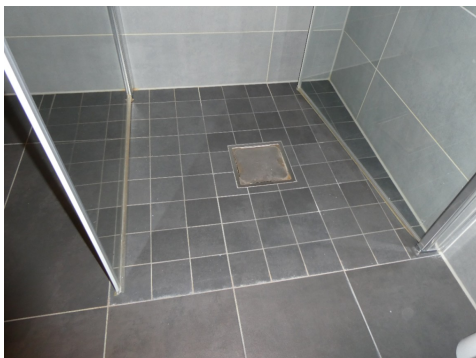
## ! TG 1 Sluk, membran og tettesjikt

Plastsluk med synlig slukmansjett under klemring.  
Sjekkliste med bilder av membran.

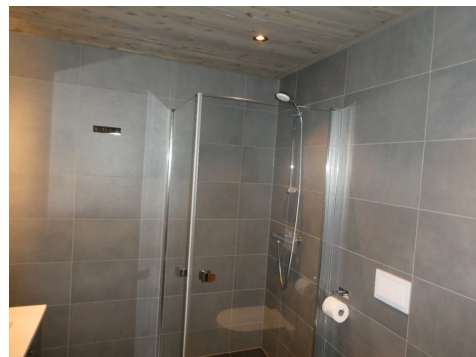
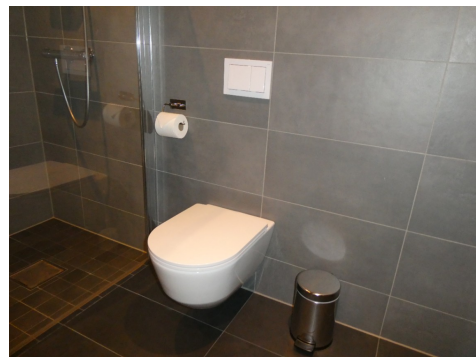
Løs/sprekke i silikonfuge på innredning.

Bad: Sprekk i silikonfuge i overgang

Bytte silikon

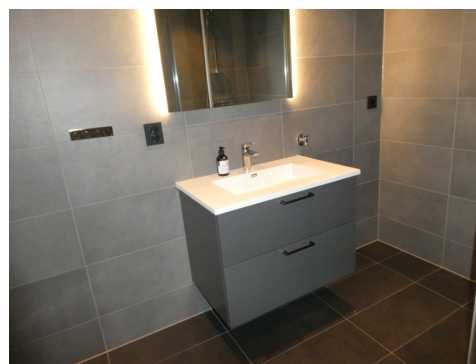
## ! TG 2 Sanitærutstyr og innredning

- Andre tiltak:

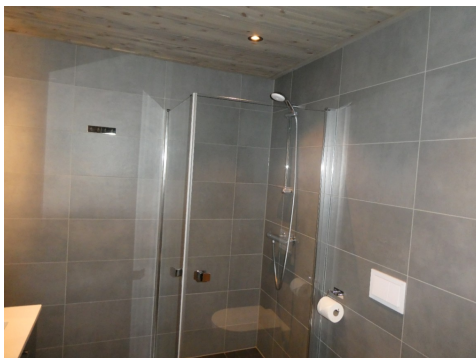
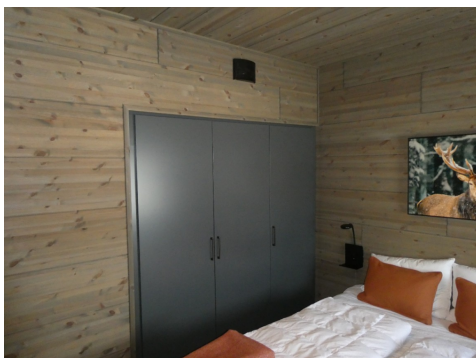
### Tilliggende konstruksjoner våtrom

Bad ligger inn mot soverom med innbygd garderobeskap med bakvegg. Hulltaking er ikke foretatt da det ikke er fysisk mulig pga tilliggende konstruksjoner. Ved søk med fuktindikator Protimeter MMS ble det ikke registrert fuktverdier over normalt for flislagte vegger.

Bad ligger inn mot garderobeskap med bakvegg i tilstøtende rom. Hulltaking er ikke foretatt da det ikke er fysisk mulig pga. tiliggende konstruksjoner (garderobeskap m/bakvegg).  
Ved søk med fuktindikator Protimeter MMS ble det ikke registrert fuktverdier over normalt for flislagte vegger.

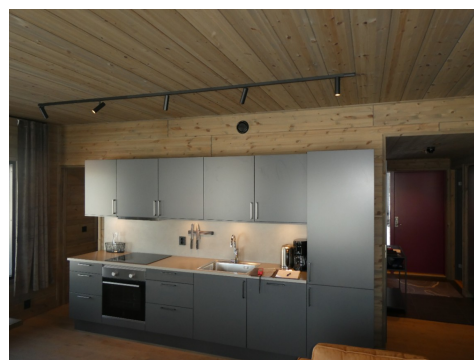
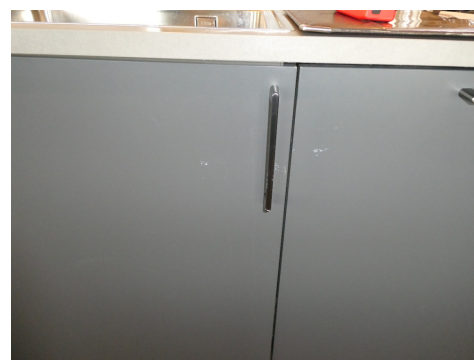
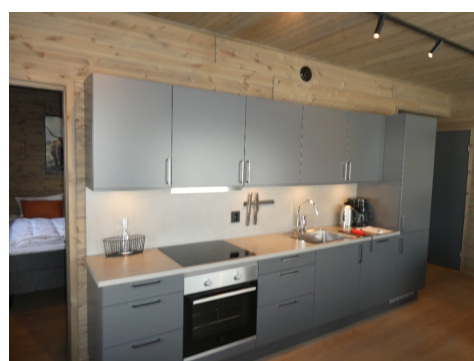
Malingsflekker/riper i overflater på fronter. Dører i overskap står ujevnt, noen subber mot kant u/skap (justering) Ripe/skade i benkeplate.

- Andre tiltak:

**Kostnadsestimat: Under 10 000**

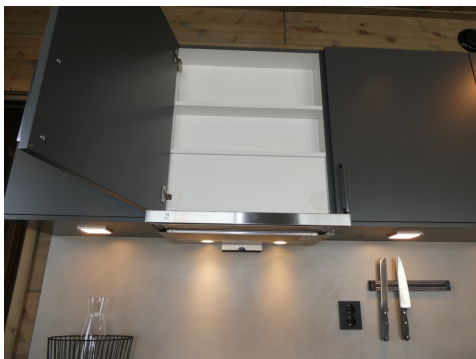
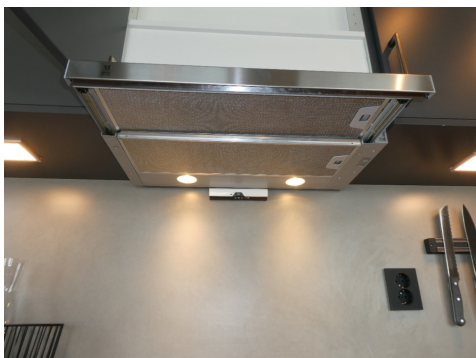
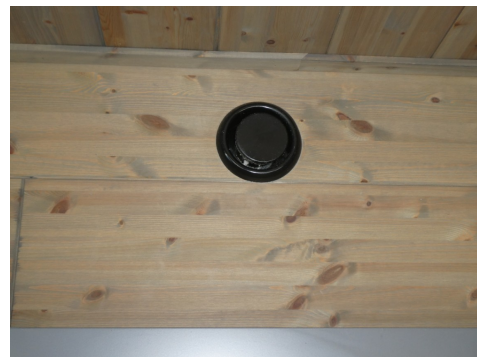
### ! TG 2 Avtrekk

Leilighetene er levert med avtrekk med kullfilter (ikke avtrekk ut)  
Blir noe fett oppå overskap.

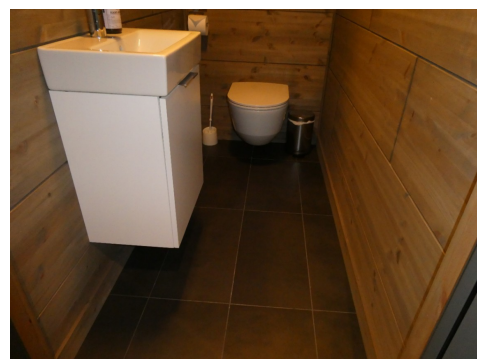
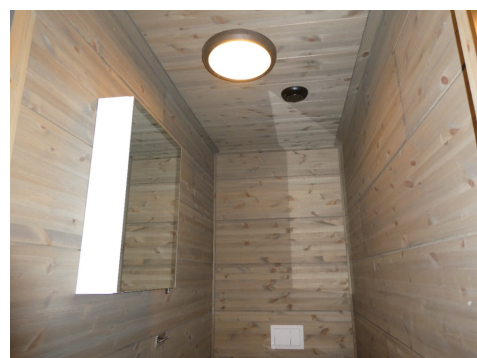
### ! TG 1 Overflater og konstruksjon

Separat toalettrom med 30x60 cm. skiferflis på gulv, fabrikkbeiset liggende 30 cm. furu limtrepanel på innvendige vegger og fabrikkbeiset 20 cm. limtrepanel i himling.  
Vegghengt toalett med innebygd systerne.  
45 cm. servant skap med glatte fronter og heldekkende vask, speil skap over vask.  
Avtrekk i himling.

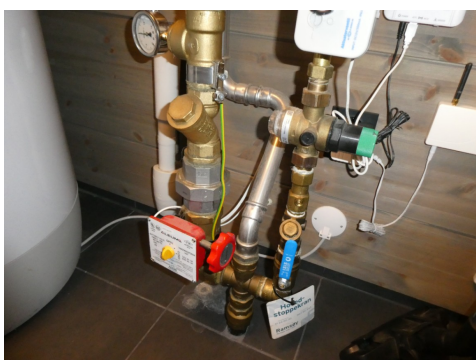
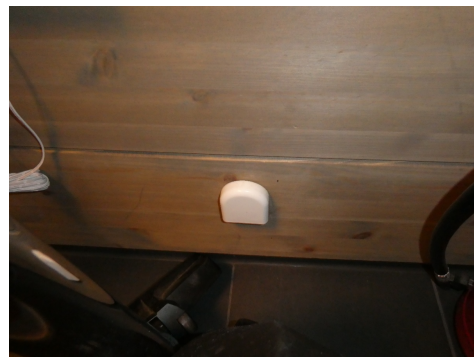
### ! TG 1 Vannledninger

Vannledninger med rør-i-rør opplegg.  
Koblingsskap i vegg på teknisk rom/bod.  
Vanninntak med hovedstoppekran.

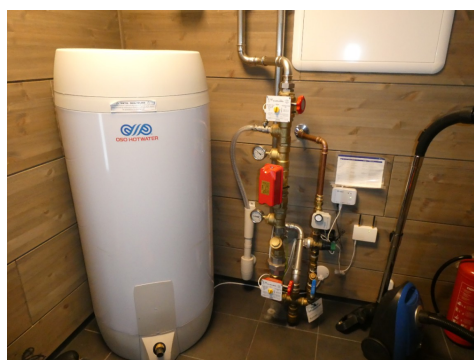
### ! TG 1 Avløpsrør

Avløpsrør i plast.

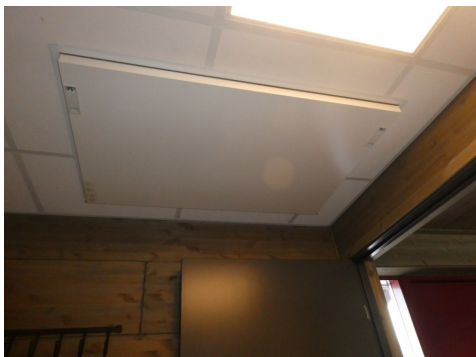
### ! TG 2 Ventilasjon

Balansert ventilasjonsanlegg med varmegjenvinning.  
Effektstyring på badene.  
Separat aggregat for hver leilighet plassert i himling på teknisk rom/bod.  
Inntaksluft og avkast i fasaden.

Det er en del støv på til-luftsventiler på soverom og oppholdsrom.  
Skifte filter og støvsuge ventiler.

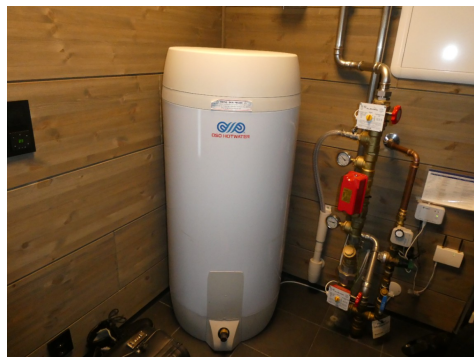
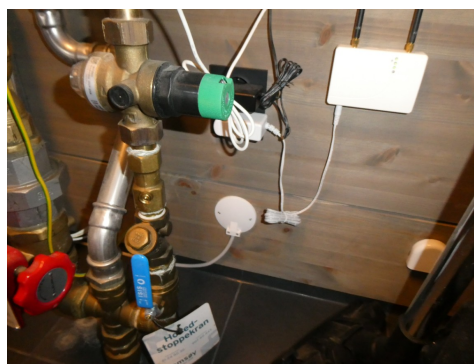
## ! TG 1 Varmtvannstank

Oso 194 l. varmtvannsbereider fra byggeår.  
Effekt 2kW.  
Strømtilførsel via fast opplegg.

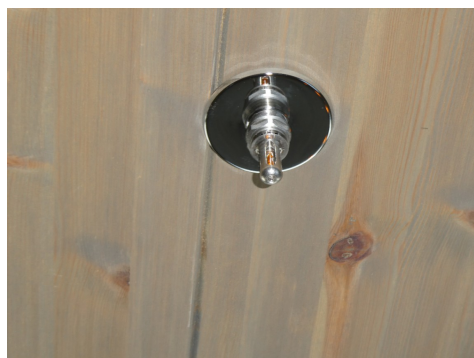
## ! TG 1 Andre installasjoner

Boligsprinkling med vanntåkeanlegg med synlige sprinkelhoder.

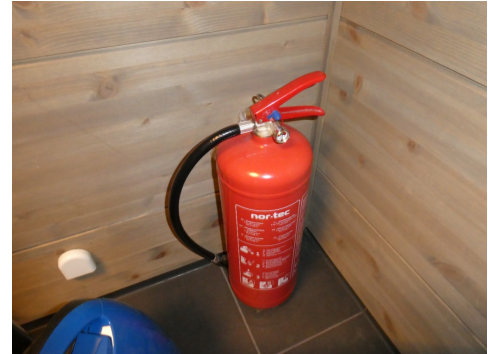
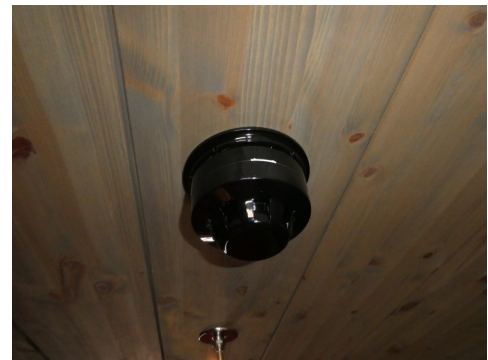
## Branntekniske forhold

Det foreligger dokumentasjon for brannsikkerhet i bygget.

1. Er det mangler for brannslukningsutstyr i boligen iht. forskriftskrav på søknadstidspunktet, men minst Byggeforskrift 1985?  
**Nei**
2. Er det skader på brannslukkingsutstyr eller er apparatet eldre enn 10 år?  
**Nei**
3. Er det mangler på røykvarsler i boligen iht. forskriftskrav på søknadstidspunktet, men minst Byggeforskrift 1985?  
**Nei**
4. Er det skader på røykvarslere?  
**Nei**

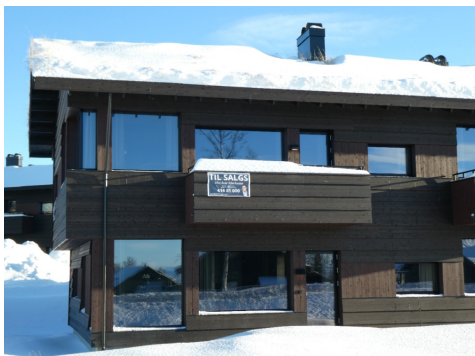
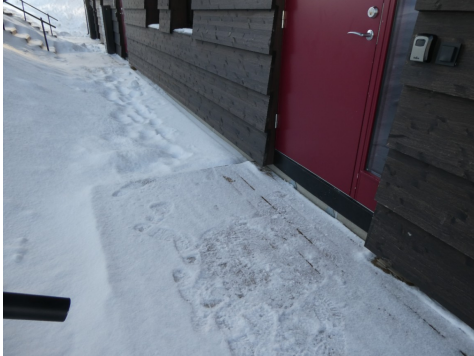
### TG 1U Grunnmur og fundamenter

Leilighetsbygg oppført på Vartdal ringmur med isolert plate på mark. Grunnmur og uteområder dekket med snø.
