EGENERKLÆRINGSSKJEMA

Tilstandsrapport

Rekkehus

Tverrvegen 1 B, 7560 VIKHAMMER

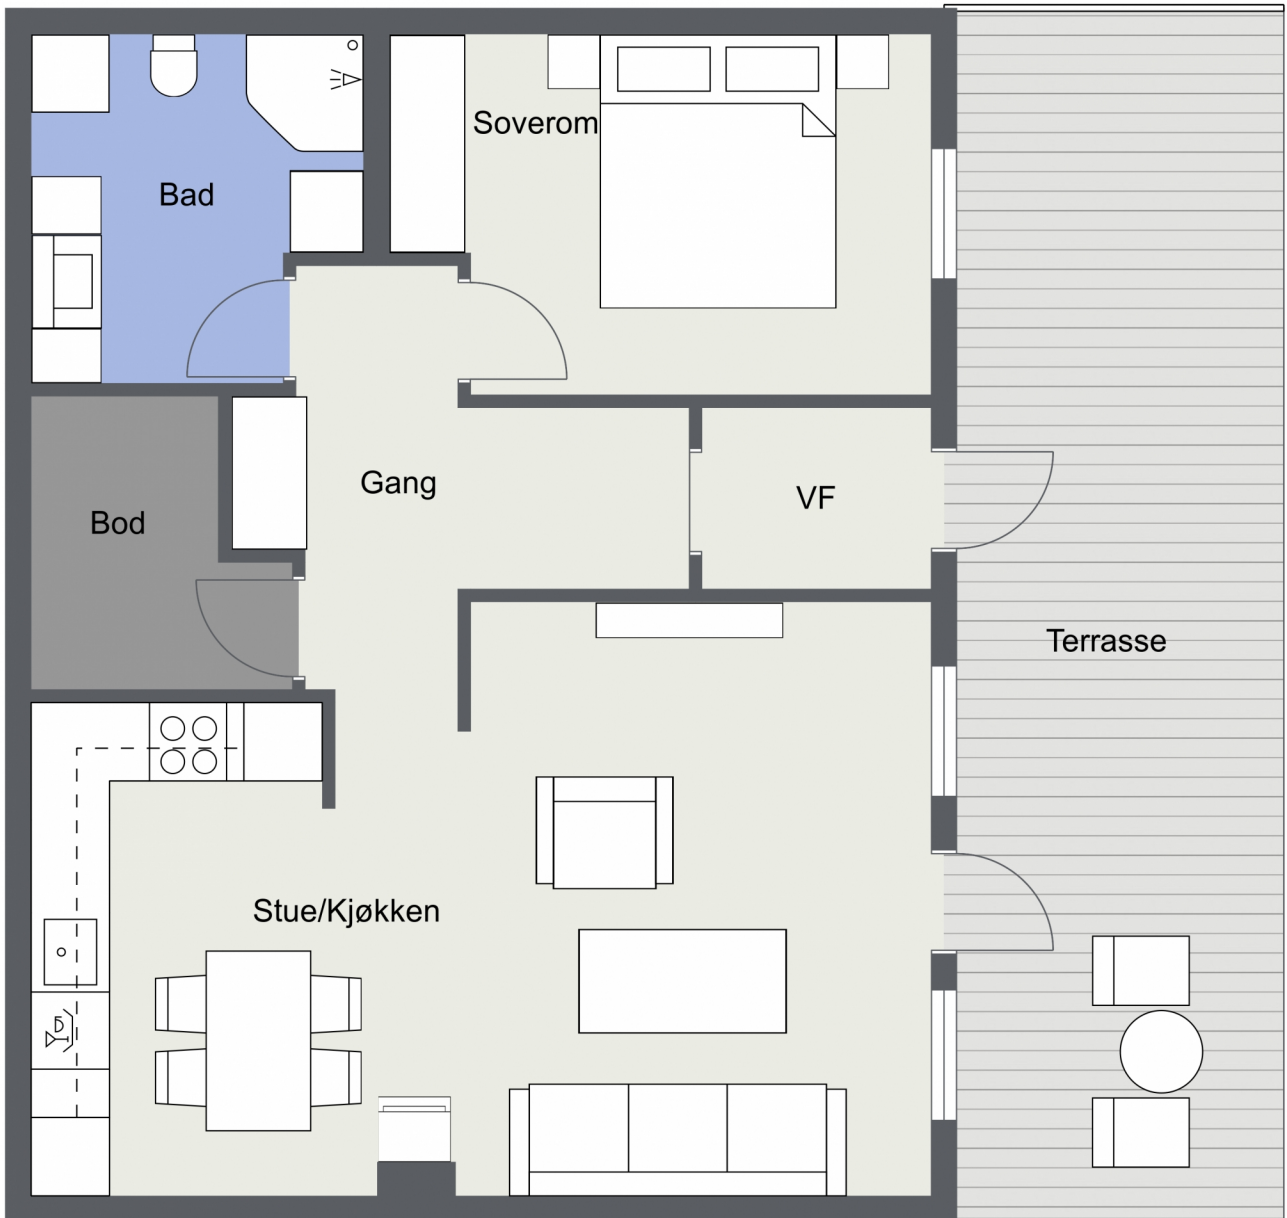
Plantegningen er en ikke målbar illustrasjon og avvik kan forekomme.
Møblering er tegnet inn som en illustrasjon og ikke i henhold til virkelige forhold.
