# Tilstandsrapport

Boligbygg med flere boenheter

Storgata 44, 6230 SYKKYLVEN

Befaringsdato: 27.01.2025

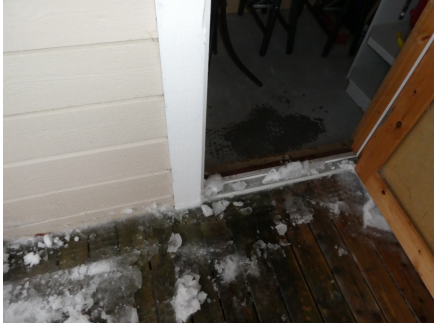
Stedvis forekommer det fuktskader på bordkledningen og utvendige konstruksjoner. Avstanden fra underkanten av kledningen til terreng eller terrasse er enkelte steder mindre enn anbefalt avstand (20-30 cm). Avslutningen av terrassegulvet mot ytterveggskledningen har en konstruksjonsløsning som utsetter kledningen for tidvis stor fuktbelastning.

Lite gunstig tilslutning av terrasse mot kledning

- Råteskadet trekledning må skiftes ut.
- Lokal utbedring bør foretas for å øke avstanden mellom terreng og bordkledning.

Stedvise skader må utbedres. Forhold som øker fuktbelastningen på kledningen fører til hyppigere vedlikeholds- og fornyingsintervaller dersom det ikke gjøres noen tiltak.

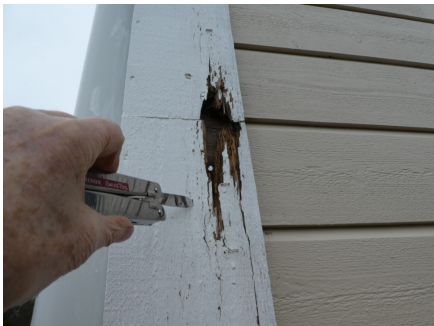
- Det er påvist spredte råteskader i bordkledningen.
- Bordkledning går stedvis nesten helt ned i terreng.

Stedvis fukt skadet kledning

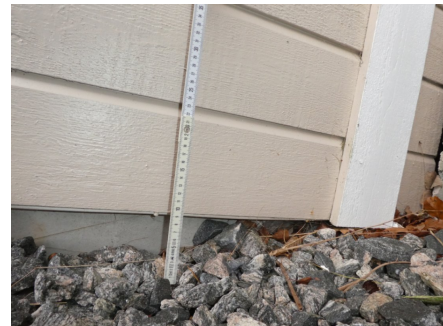
Yttervegg og kledning nær terreng

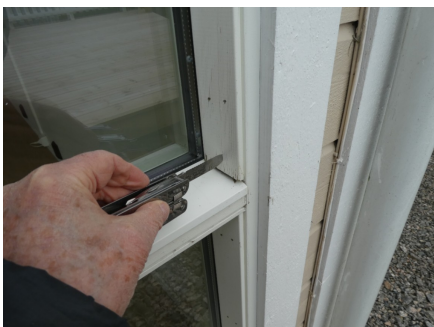
- Karmene i vinduer er slitte og det er sprekker i trevirket.

Sprekker i list og noe i underarmen

Skadet område må renses/skiftes og påføres grunning og ny overflatebehandling.

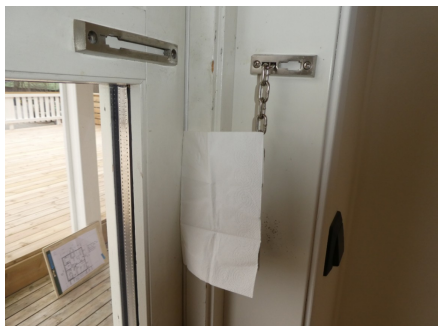
Lite klem mellom list og dørblad - papirarket kan dres gjennom

- Dører må justeres.

For å forbedre tettefunksjonen bør døren justeres slik at den oppnår bedre klem på pakningen, eller at en ny og mer fleksibel pakning monteres.

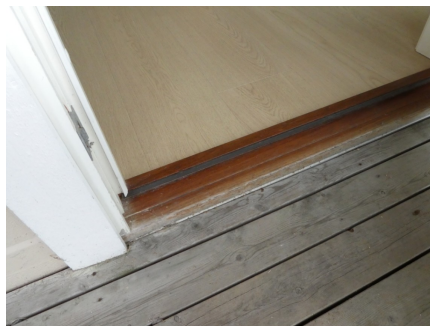
Overgang terskel - terrassedekke

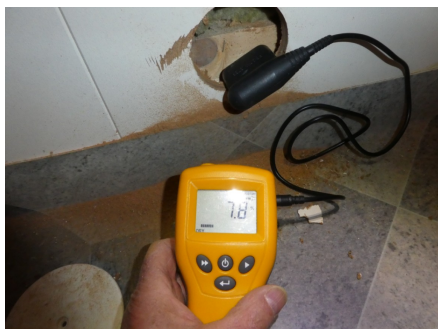
Utførte fuktmålinger viser at konstruksjonen ikke er utsatt for unormal fuktighet, fukten i trekonstruksjonen ble målt til 7,8 (vekt%)

Måleresultat

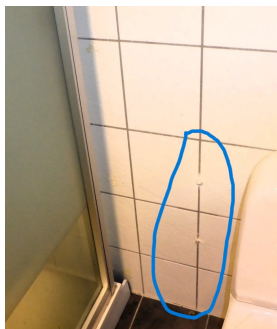
Membran sjiktet er skadet, og har fått noe nedsatt funksjon. Så lenge det benyttes dusjkabinett, vil ikke svekkelsen har noen praktisk betydning.

Reoperasjoner ett hull i flis og membran i våtsone

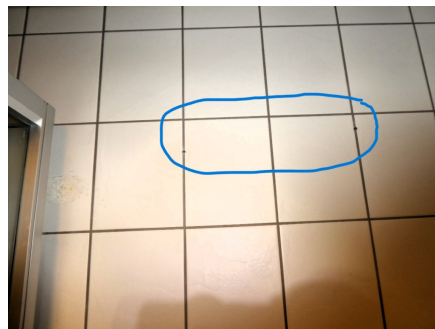
Reoperasjoner ett hull i flis og membran i våtsone

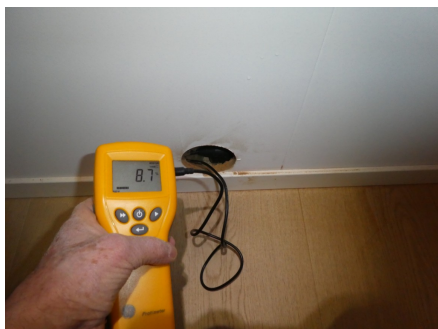
Inspeksjons- og målehullet for fukt er plassert i skilleveggen mellom gangen og dusjnisen på badet. Fuktkvotemåling i konstruksjonen ble målt til 8,7% (vekt%)

Skillevegg mellom gang og bad

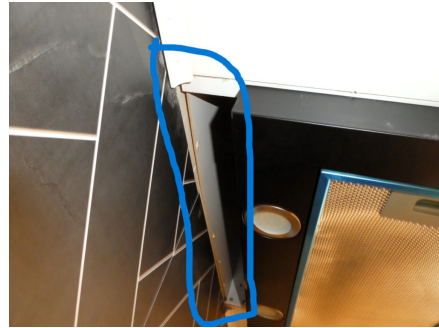
Det er oppdaget åpninger mellom benkeplaten og dekorplaten. Det er også en skade (brist) i benkeplaten ved den nedfelte oppvaskkummen. Videre er det en åpning i bunnen av ventilatorskapet, da kjøkkenventilatoren ikke dekker hele bunnåpningen.

Åpning opp til overskapet for ventilatoren

For å hindre at stekeos kun trekkes inn i ventilatoren, må spalten mellom ventilasjonsenheten og veggen tettes.

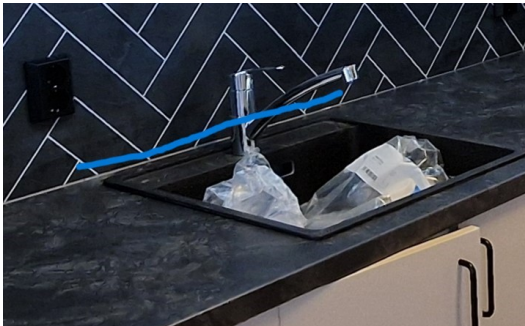
Skaden på benkeplaten befinner seg nær vasken og kranen, og dette området er utsatt for vannsøl. For å forhindre at fukt trenger inn i benkeplaten og forårsaker skade, bør skaden utbedres.

Skade i benkeplate

- Det må foretas tiltak for å lukke avviket.
- Påviste skader må utbedres.
- Det må påregnes lokal utbedring/utskiftning.

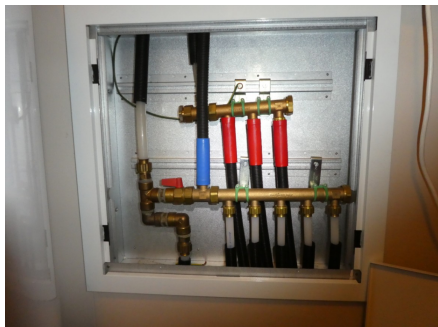
Fordelings skap uten kurs fortegnelse

Vannkursenemå merkes og det må utarbeides kursoversikt over vannkursene i fordelingsskapet i teknisk rom

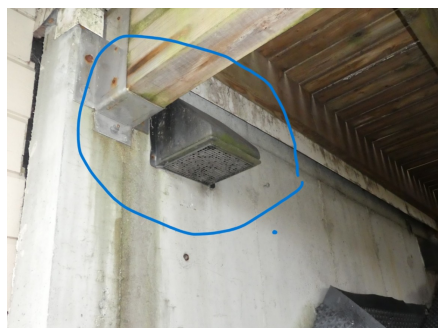
Mangler ved det balanserte ventilasjonsanlegget og utilstrekkelig ventilasjon kan føre til utvikling av et helseskadelig inneklima. Siden anlegget er noe ombygget, bør det sjekkes av en fagperson og innreguleres på nytt for å gjenopprette tilfredsstillende ventilasjon.

Igjen trodd åpninger i ventilasjons beslag

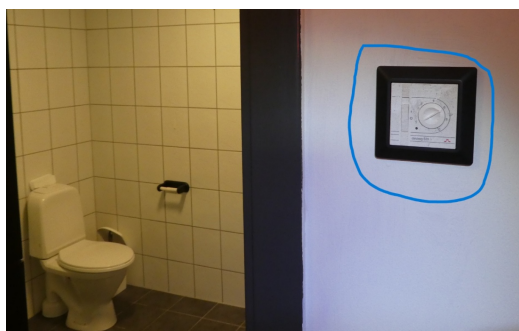
Varmekabel bad - kurs ikke merket i sikringskapp
